ETUDE POUR LA RESTAURATION DES COURS D'EAU DU LIEN, DU RÔLE DE BEAUGENCY ET DE LA MAUVE DE SAINT-AY

PHASE 2 - ELABORATION DU PROGRAMME D' ACTIONS

VENDREDI 10 SEPTEMBRE 2021
PÔLE TECHNIQUE DE LA CCTVL

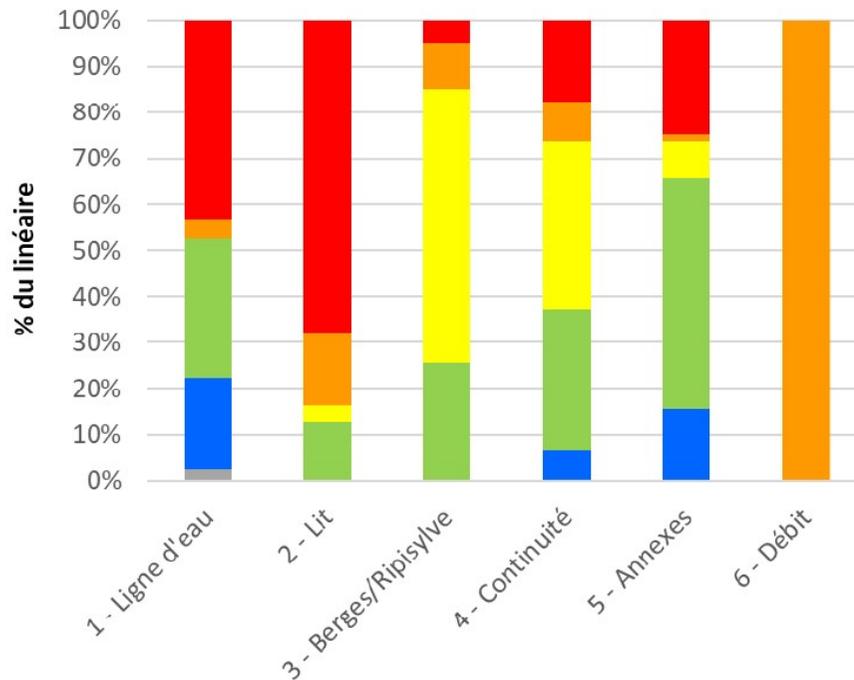
Résultats des prospections de terrain (REH)

- **Ligne d'eau** : 50 % du linéaire dégradé, induit par les zones de remous sous influence d'ouvrages aux hauteurs de chutes significative (>50cm)
- **Lit mineur** : très altéré avec 70 % du linéaire en très mauvais état. Colmatage des substrats sur >80%.
- **Berges et ripisylve** : peu dégradé entre la route nationale et le moulin Foussard, traitement ou essence inapproprié sur le reste du linéaire.
- **Continuité** : 60% moyen à mauvais, avec un ouvrage infranchissable dès l'aval (Moulin Paillard)
- **Lit majeur** : bon état sur >60%, avec des sites identifiés comme un nouveau parking qui entraînent des fines colmatantes ou une déchetterie sauvage (bidons de javel, huiles de moteur).
- **Débit** : Etat mauvais car non respect du débit réservé dans le cours d'eau au niveau de certains ouvrages (Moulin Foussard, Moulin Perserent, plans d'eau,...)

D'après le REH, la qualité hydromorphologique du Lien apparaît plutôt dégradée, en particulier pour le lit et la ligne d'eau. Les anciens travaux hydrauliques (recalibrage, déplacement de cours d'eau, création de plans d'eau et de moulins) ont modifié profondément les profils en long et en travers.

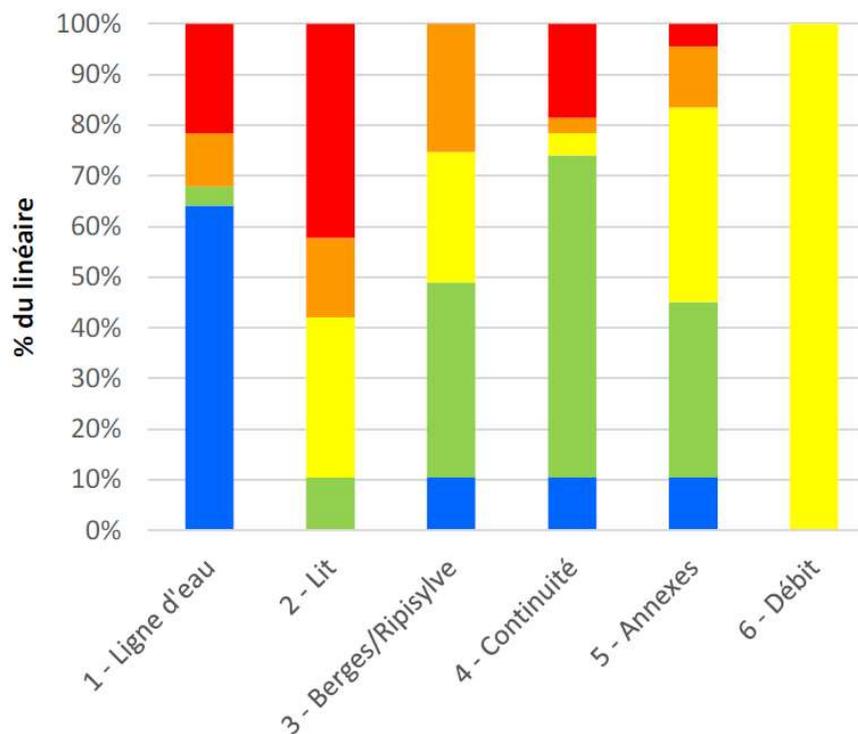
Résultats des prospections de terrain (REH)

- **Ligne d'eau** : 70 % en bon état. Néanmoins 30% du linéaire en bief (sous influence et donc impactant la dynamique) – Moulin de Saint-Ay, *Parc de Voisin**, *la Bardonnerie** (sur sources*)

Lit mineur : dégradé avec 60 % du linéaire en très mauvais état avec comme origine l'artificialisation générale de l'écoulement (déplacement, canalisation,...) présentant un fort colmatage dans les zones de remous

- **Berges et ripisylve** : ripisylve présente sur 50% du linéaire, absente ou remplacée par des protections de berge sur la seconde moitié.
- **Continuité** : 75% en bon état, altérée principalement au moulin de Saint-Ay, et sur l'ouvrage seuil du domaine de Voisin, ce dernier étant franchissable en crue uniquement.
- **Lit majeur** : 45 % en bon état. La présence de plan d'eau, connectés à la Mauve, a participé à l'altération de l'écoulement (déplacement)
- **Débit** : Etat moyen, la présence de résurgences en aval permet le maintien de la vie aquatique dans le cours d'eau, mais reste dépendante de l'état de la nappe.

D'après le REH, la Mauve de Saint-Ay semble modérément altérée. C'est en premier lieu le lit mineur puis plus localement la continuité et la ligne d'eau qui présentent les niveaux d'altération les plus élevés.

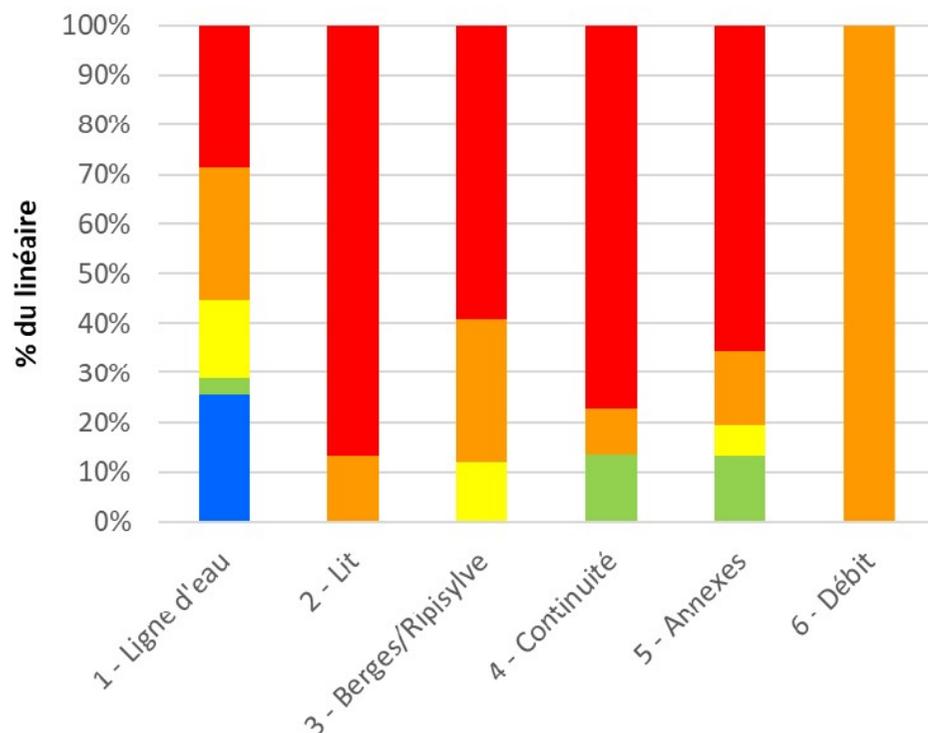
Résultats des prospections de terrain (REH)

- **Ligne d'eau** : 70 % en dehors du bon état, conséquence de multiples aménagements (prises d'eau, anciens moulins, radiers,...)
- **Lit mineur** : très altéré avec 90 % du linéaire en très mauvais état avec comme origine l'artificialisation générale de l'écoulement (déplacement, canalisation,...)
- **Berges et ripisylve** : 60% en très mauvais état et 30% en mauvais état.
- **Continuité** : 80% en mauvais état, altérée dès la confluence avec la Loire, à laquelle s'ajoute une succession de chutes d'anciens moulins (Moulin Choiseau : chute > 1m80).
- **Lit majeur** : Mauvais état sur 70% du linéaire, dû à la proximité immédiate de sols artificialisés.
- **Débit** : Etat médiocre, la présence de sources permet le maintien de la vie aquatique dans le cours d'eau, mais reste dépendante de l'état de la nappe.

La méthode REH permet de mettre en évidence de très hauts niveaux d'altération sur le Rû de Beaugency, tous compartiments confondus. Le cours principal et ses affluents ont fait l'objet d'aménagements très lourds et étendus (déplacement de cours d'eau, enterrement/busage, création d'ouvrages et d'un plan d'eau, berges artificialisées...) qui impactent encore aujourd'hui très fortement les processus hydromorphologiques naturels.
