***Travaux de déconnexion de plans d'eau sur cours sur le
bassin du Puiseaux-Vernisson***

DEMANDE D'AUTORISATION ENVIRONNEMENTALE

DECLARATION D'INTERET GENERAL

ENQUETE PUBLIQUE

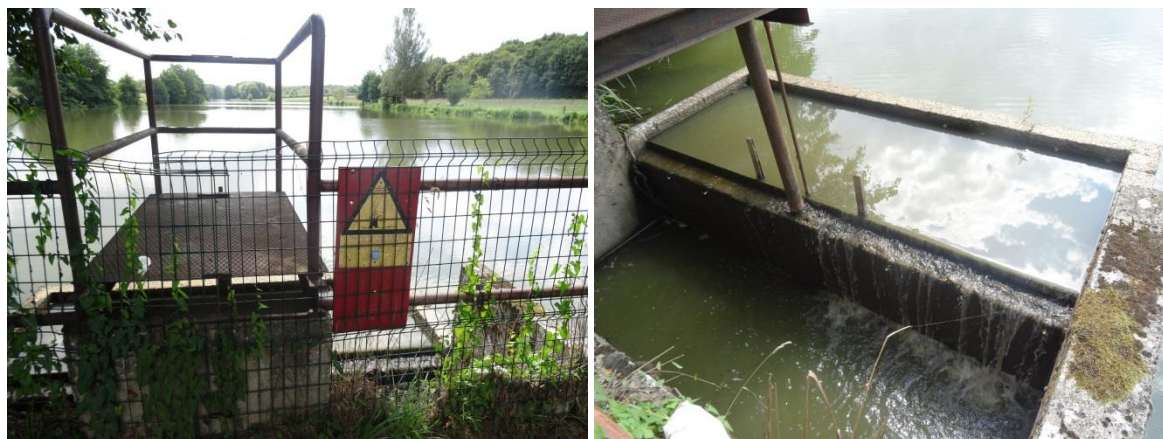
Figure 4 : Vues de l'ouvrage amont

L'ouvrage de l'étang amont est constitué d'un moine et d'une buse passant sous la digue. La cote du déversoir est fixée à 123,19 m NGF et ses dimensions sont de 3,7 m par 2,9 m.

Un système de vannage permet en théorie de vidanger l'étang ; cependant ce système n'est plus manœuvrable actuellement. La hauteur totale de l'ouvrage est de 3,90 m tandis que la hauteur de chute est de 80 cm.

Une recherche de solutions est en cours par la commune de Nogent-sur-Vernisson pour vidanger les étangs et remplacer les éléments défectueux des ouvrages.

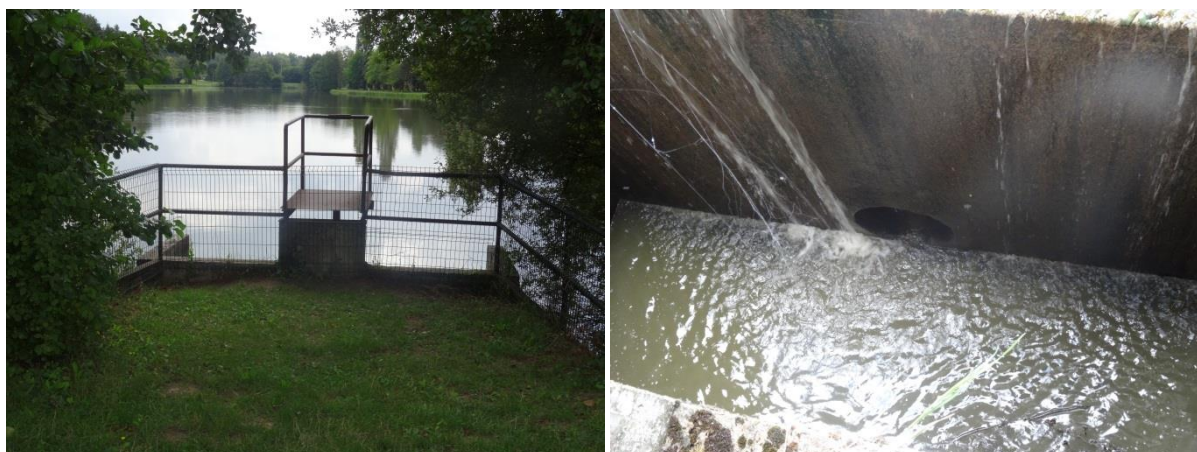
Figure 5 : Vues de l'ouvrage aval

L'ouvrage de l'étang aval est constitué de la même manière (moine, buse, vanne de vidange). Le déversoir est calé à 122,45 m NGF, de dimensions similaires à l'ouvrage amont.

La chute est plus conséquente avec 2,55 m de hauteur. L'ouvrage n'est pas non plus manœuvrable.

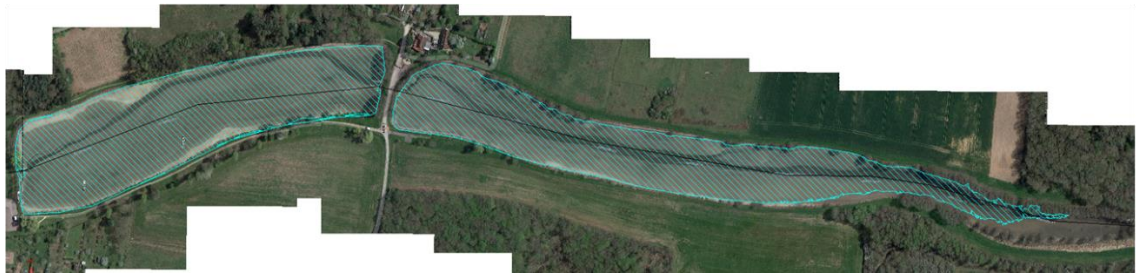
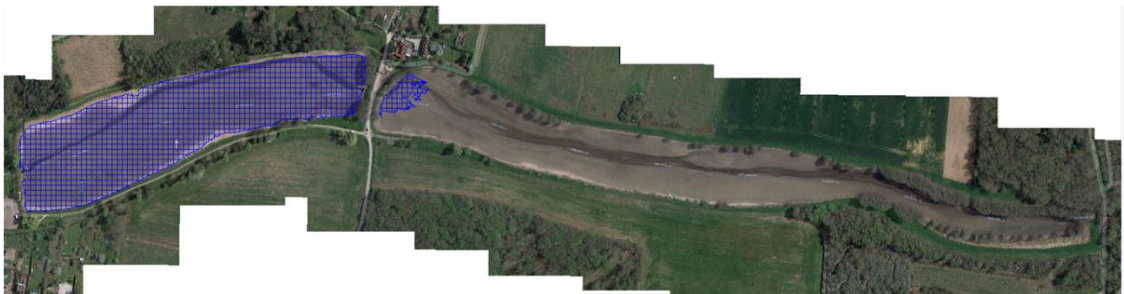
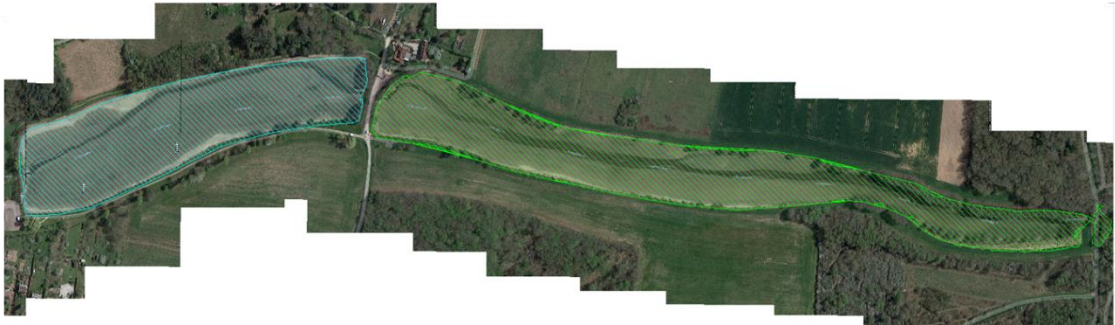
Figure 6: Impact des ouvrages à la cote normale avec ouvrage amont ouvert et fermé

Il est à noter que lorsque l'ouvrage du plan d'eau amont est ouvert, l'ouvrage du plan d'eau aval peut contrôler le niveau du plan d'eau amont comme suit :

- Pour la cote de 122,36 m NGF maintenue par l'ouvrage du plan d'eau aval (bleu clair), le plan d'eau amont avec ouvrage ouvert est au ¾ rempli (surface du plan d'eau amont : 3,9 ha),

- Pour la cote de 121,60 m NGF maintenue pour l'ouvrage aval (bleu foncé), le plan d'eau amont avec ouvrage ouvert est pratiquement vide (une poche d'eau de 1200 m² est présente),

- Le plan d'eau amont couvre 5,3 ha, lorsqu'il maintient sa cote de gestion normale de 123,19 m NGF (vert clair).

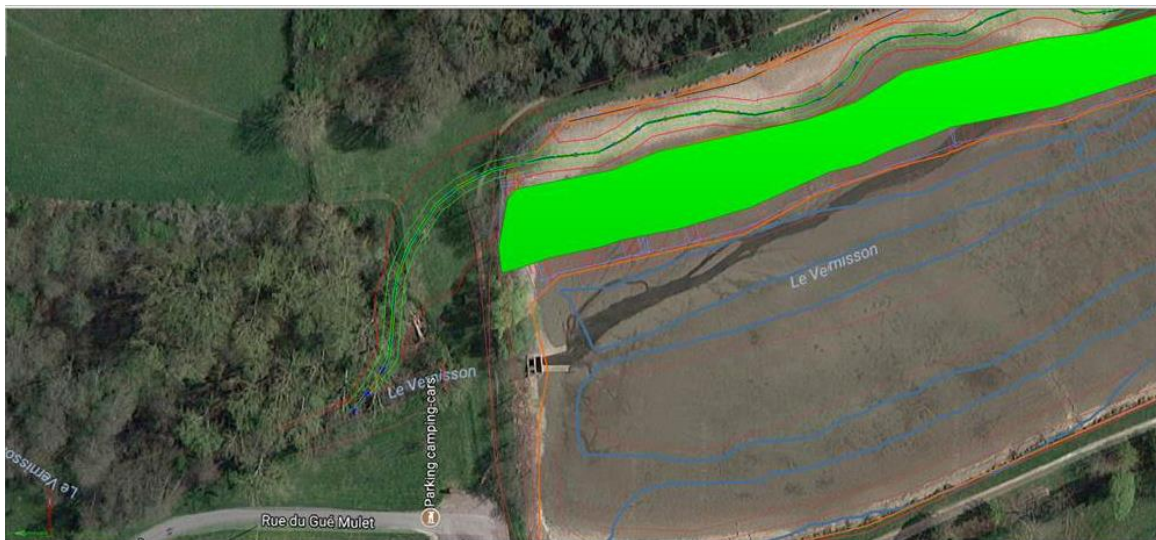
Figure 7 : Schéma de raccordement du bras de contournement au Vernisson

- Plan d'eau aval
 - à abattre tous les arbres sur la digue,
 - à décaper les 30 premiers centimètres, puis les régaler une partie en pied de berge du plan d'eau amont pour adoucir les pentes et le reste sur la parcelle agricole,
 - à abaisser le déversoir aval de 0,76 m sur 4,4 m de large,
 - à créer un bras de contournement en berge rive droite du plan d'eau aval,
 - à agrandir le plan d'eau en berge rive gauche (parcelle au pied de la salle des fêtes),
 - à créer un évacuateur de crue à ciel ouvert pour les niveaux au-dessus des plus hautes eaux (PHE), en sécurité de celui existant,
 - à régaler l'excédent des matériaux non réutilisables sur la parcelle agricole ou stockage pour évacuation,
 - à créer un platelage au-dessus de l'entrée de l'agrandissement du plan d'eau.

Le plan d'eau aval est agrandi afin de compenser la superficie perdue avec la création du bras de contournement et la digue.

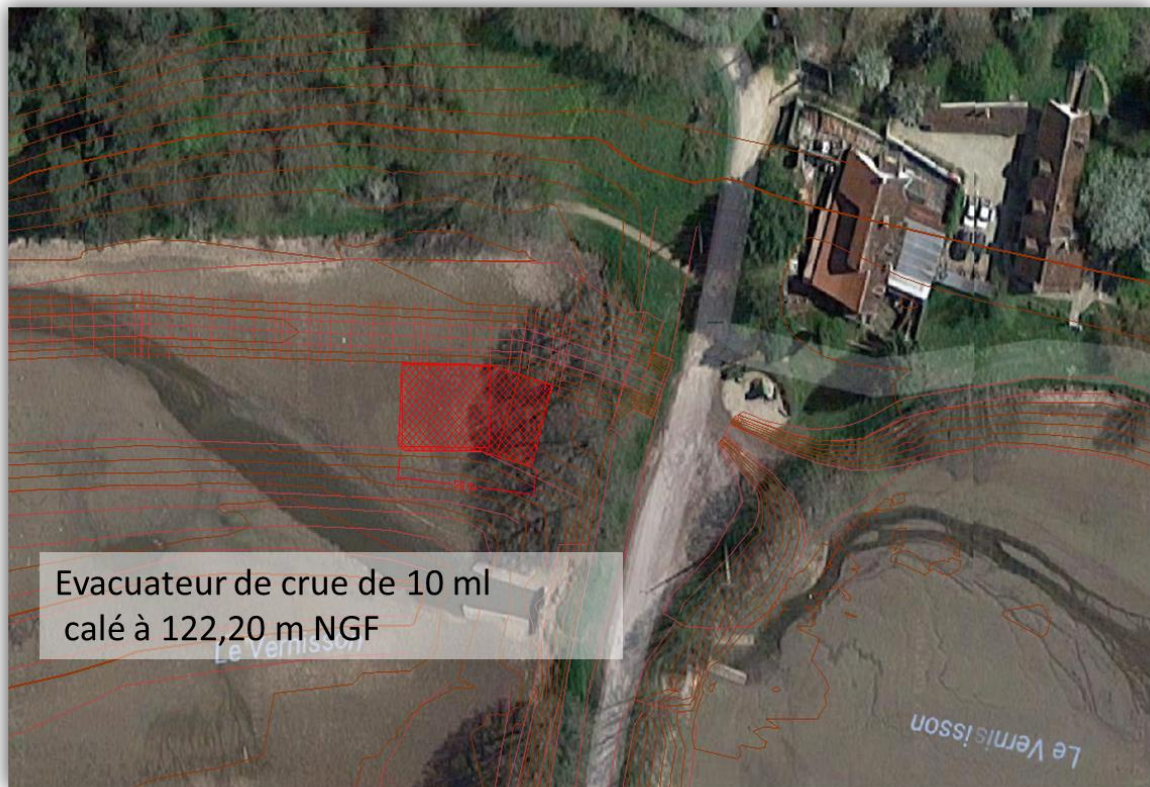
Figure 16 : Matelas Reno

Pour le passage des engins d'entretien, type tracteur, il sera prévu un bétonnage des cailloux.

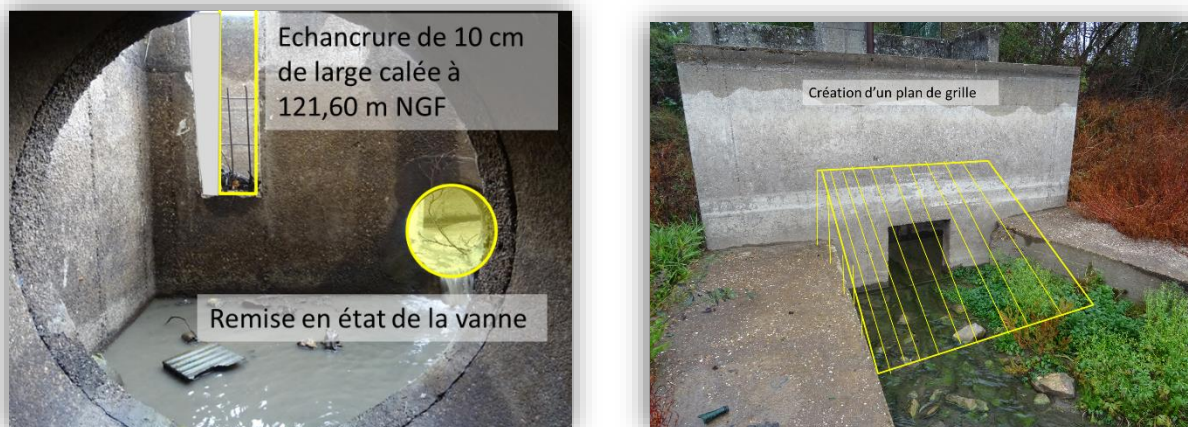
Figure 17 : Reprise des ouvrages de gestion

L'ouvrage de sortie du plan d'eau amont sera repris de la manière suivante :

- Echancrure basse de 10 cm de large, calée à 121,60 m NGF, équipé d'une échancrure pour batardeau ;
- Maintien du reste de l'ouvrage à 123,19 m NGF, sur 4,3 m ;
- Remise en état de la vanne de vidange ;
- Création d'un plan de grille.

Le plan d'eau aval sera alimenté à partie du module, par l'échancrure basse du plan d'eau amont (pas d'alimentation en basses eaux). Une grille avec un espacement de 20 cm sera mise en place en amont de l'ouvrage existant du plan d'eau amont pour retenir les flottants ; puis une seconde grille

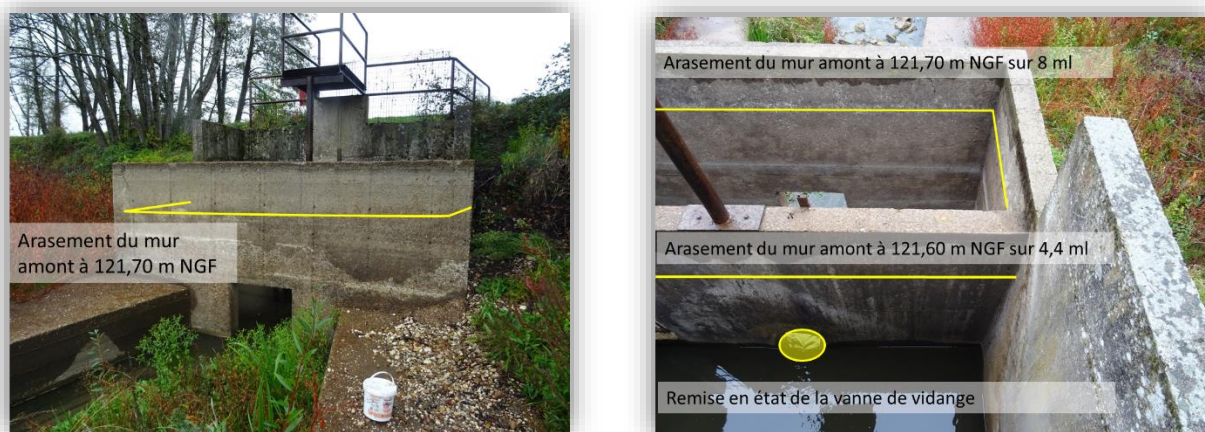
Figure 18 : Arasement des murs

L'ouvrage de sortie du plan d'eau aval sera repris de la manière suivante :

- Abaissement de la crête du déversoir à 121,60 m NGF, sur 4,4 m ;
- Abaissement du mur amont du déversoir à 121,70m NGF, sur 8 ml ;
- Remise en état de la vanne de vidange ;
- Création d'un plan de grille.

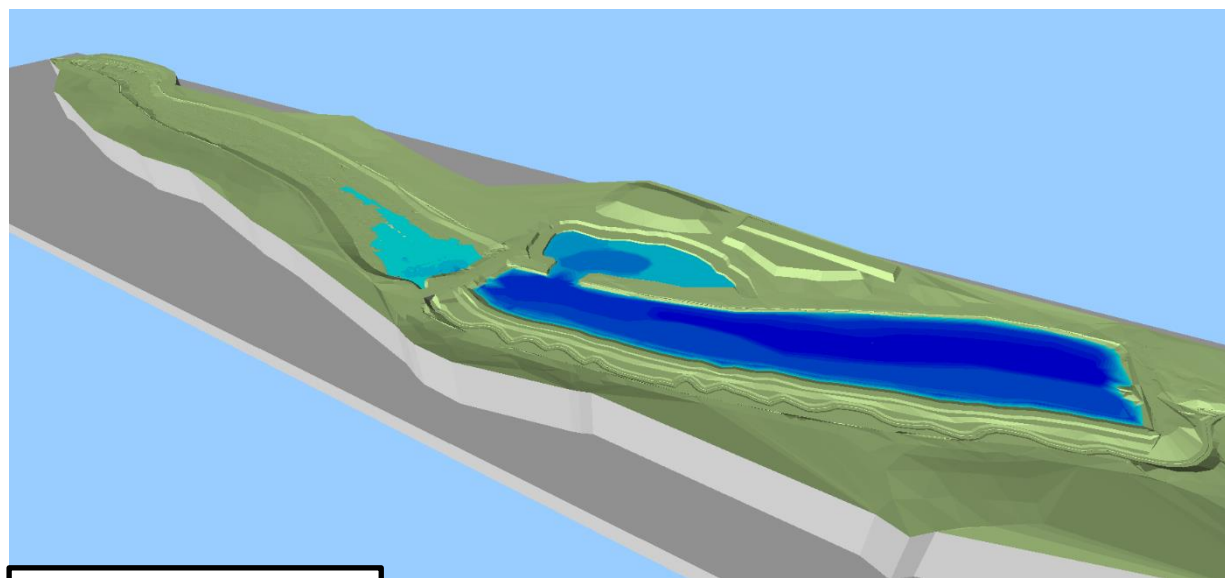
Figure 24 : Répartition des débits – $Q_{70\%} = \text{module}$

- Module ($220 \text{ l/s} = Q_{70\%}$) \leq Débit du Vernisson \leq Q 90% (550 l/s) : une grande partie du débit du Vernisson passe par le bras de contournement. Le débit passant par les plans d'eau est d'environ 10 l/s .

Module = $Q_{70\%} = 220 \text{ l/s}$

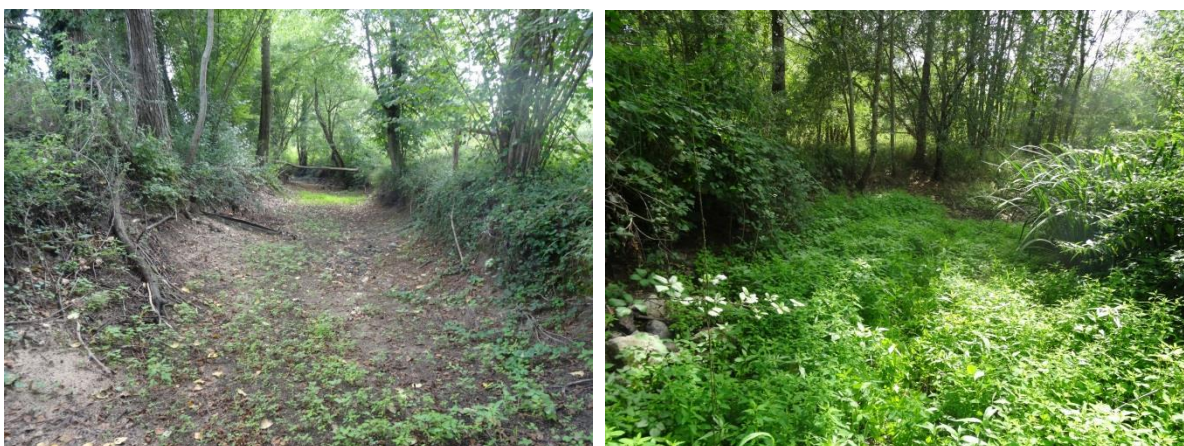
Figure 32 : Le Vernisson en situation d'assec à Pressigny-les-Pins en août 2015

Au cours de la campagne d'août 2015, un assec a été observé en aval des étangs (Lieu-dit les Tailles, Pressigny-les-Pins). D'après les témoignages des riverains, cette situation perdure depuis des années, non pas seulement à l'étiage mais une grande partie de l'année.

A noter que cet assec a été observé alors même qu'un débit de 56 l/s avait été observé en sortie des étangs de Nogent-sur-Vernisson. Cela laisse supposer la présence de pompages/retenues intermédiaires (Plan d'eau du Château de Praslins notamment) qui captent l'intégralité du débit.

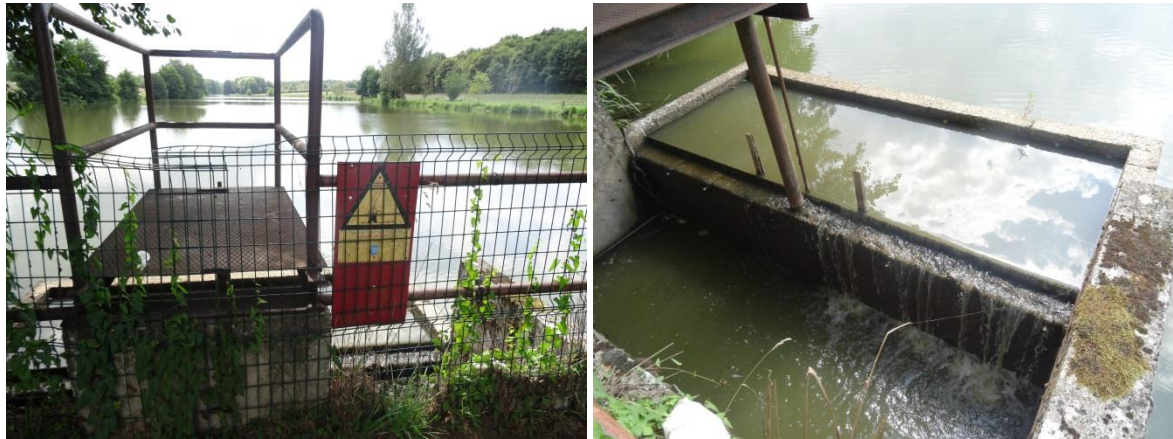
Figure 33 : Vues de l'ouvrage amont

L'ouvrage de l'étang amont est constitué d'un moine et d'une buse passant sous la digue. La cote du déversoir est fixée à 123,19 m NGF et ses dimensions sont de 3,7 m par 2,9 m.

Un système de vannage permet en théorie de vidanger l'étang ; cependant ce système n'est plus manœuvrable actuellement. La hauteur totale de l'ouvrage est de 3,90 m tandis que la hauteur de chute est de 80 cm.

Afin de remplacer les éléments défectueux des ouvrages, une vidange des étangs sera réalisée en manipulant les ouvrages grâce aux engins présents dans le cadre de l'opération. Cette intervention sera réalisée progressivement et une pêche de sauvegarde sera effectuée (filets). Une attention particulière sera portée à la mise en turbidité des éléments fins des plans d'eau (barrages filtrants).

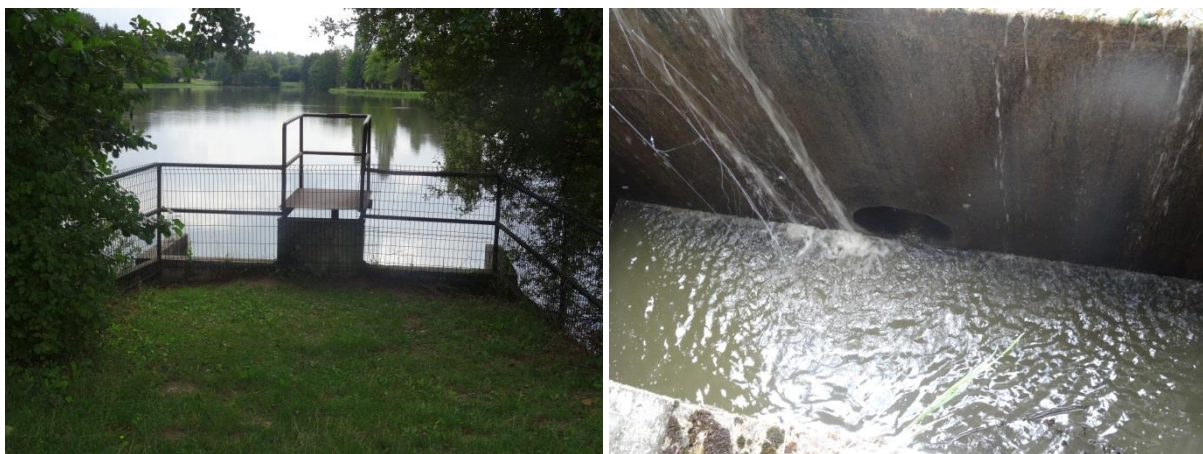
Figure 34 : Vues de l'ouvrage aval

L'ouvrage de l'étang aval est constitué de la même manière (moine, buse, vanne de vidange). Le déversoir est calé à 122,45 m NGF, de dimensions similaires à l'ouvrage amont.

La chute est plus conséquente avec 2,55 m de hauteur. L'ouvrage n'est pas non plus manœuvrable.

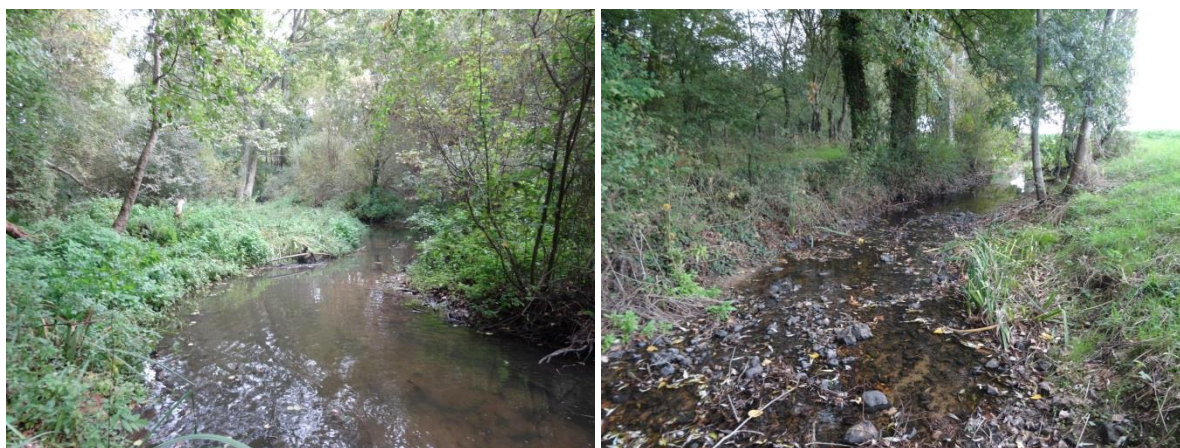
Figure 46 : Faciès plat lentique observé en amont des étangs et sur le tronçon de référence

Le faciès au niveau du plan d'eau et de sa zone d'influence est profond lentique, devenant plat lentique en progressant vers l'amont. Ce type de faciès est classique en amont des ouvrages qui provoquent un ralentissement des écoulements.

Le faciès observé sur le tronçon de référence est également plat lentique, les écoulements étant ralentis par un probable recalibrage et une pente faible.

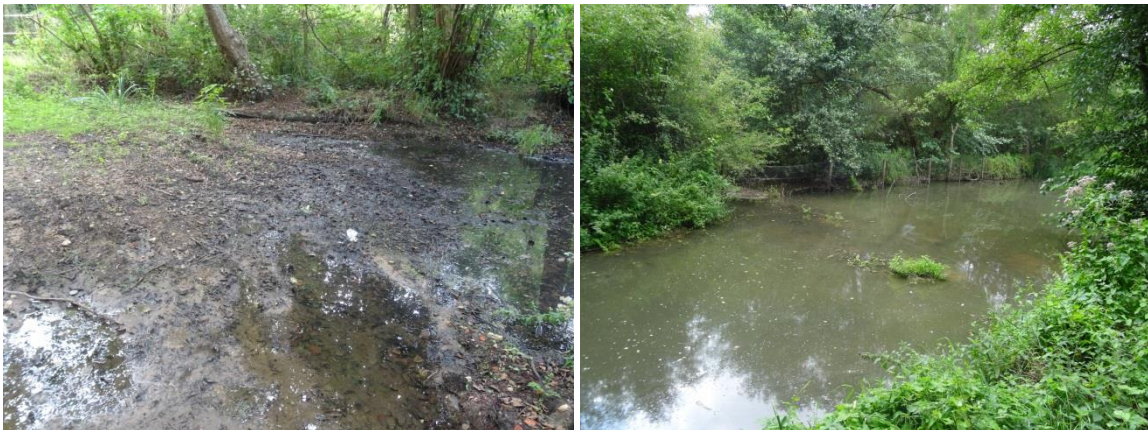
Figure 47 : Envasement sur la zone d'influence des étangs de Nogent-sur-Vernisson

Au niveau de la zone d'influence, le ralentissement des écoulements entraîne un colmatage des fonds et un envasement généralisé.

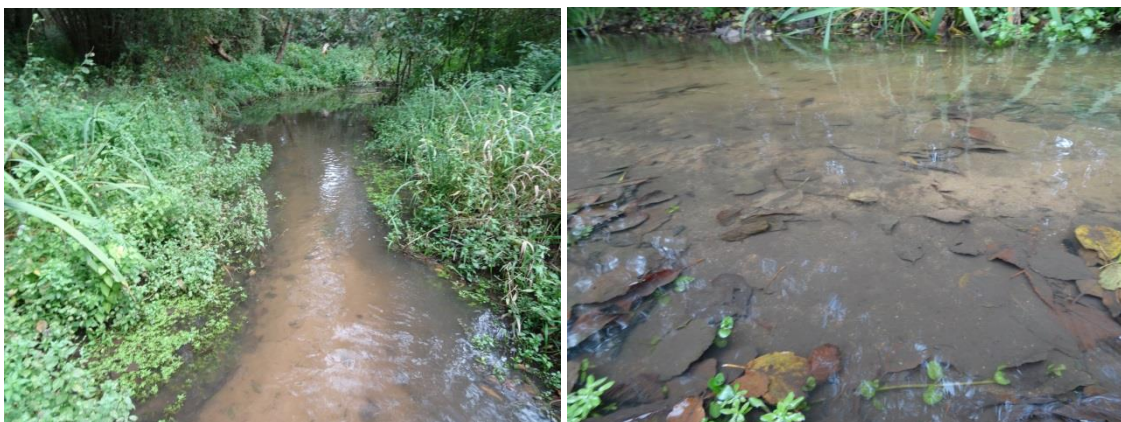
Figure 48 : Fonds sableux et colmatage sur la zone située en amont des étangs

En amont de la zone d'influence, le fond du lit est sableux, avec du colmatage léger de part et d'autre du lit mineur.

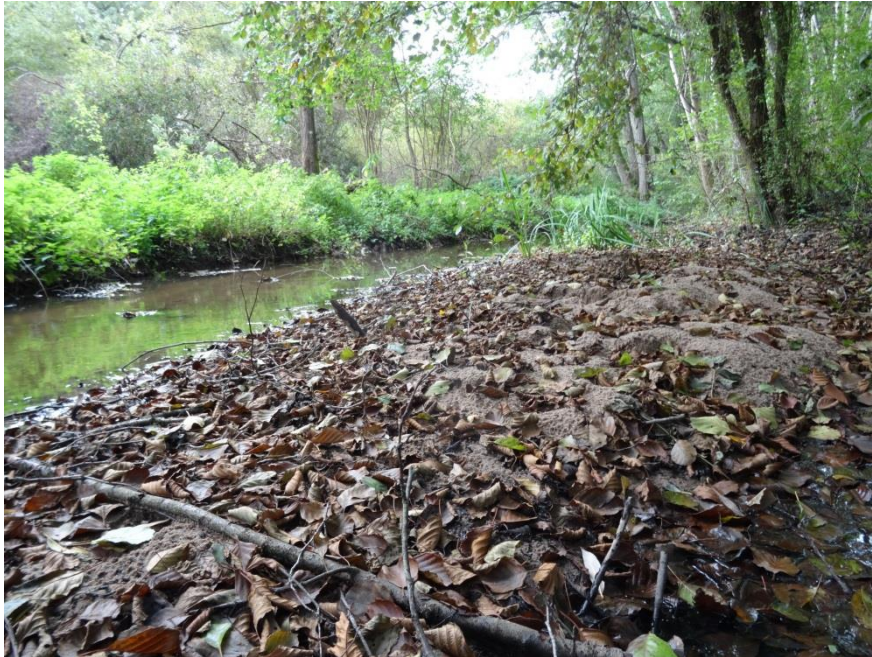
Figure 49 : Atterrissement sableux en amont des étangs sur le secteur hors influence

Des atterrissements sableux sont présents sur ce secteur, témoignant de l'importance du transport solide par le Vernisson.

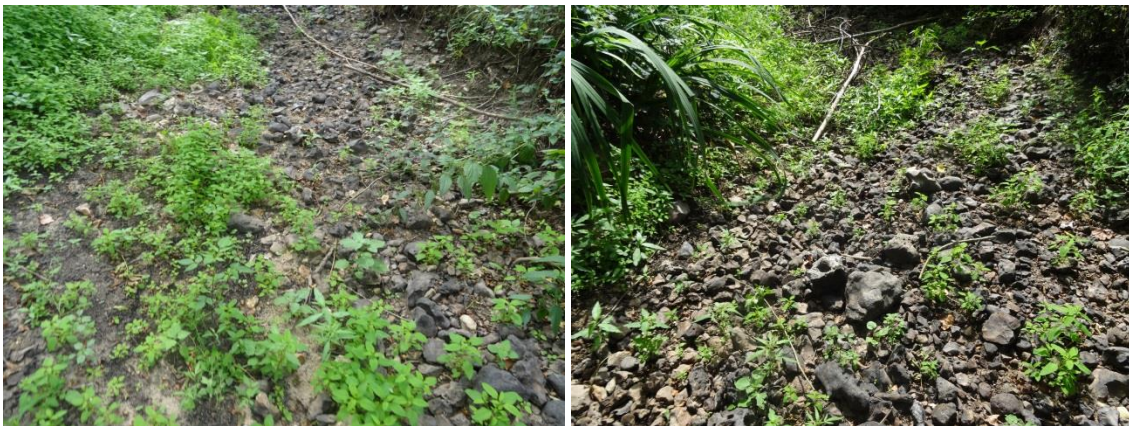
Figure 50 : Granulométrie grossière observée sur le tronçon de référence

Enfin, la granulométrie relevée sur le tronçon de référence du Vernisson est une granulométrie à dominante grossière (cailloux-graviers). Ce constat illustre le potentiel dynamique de la rivière qui montre un certain transit sédimentaire.

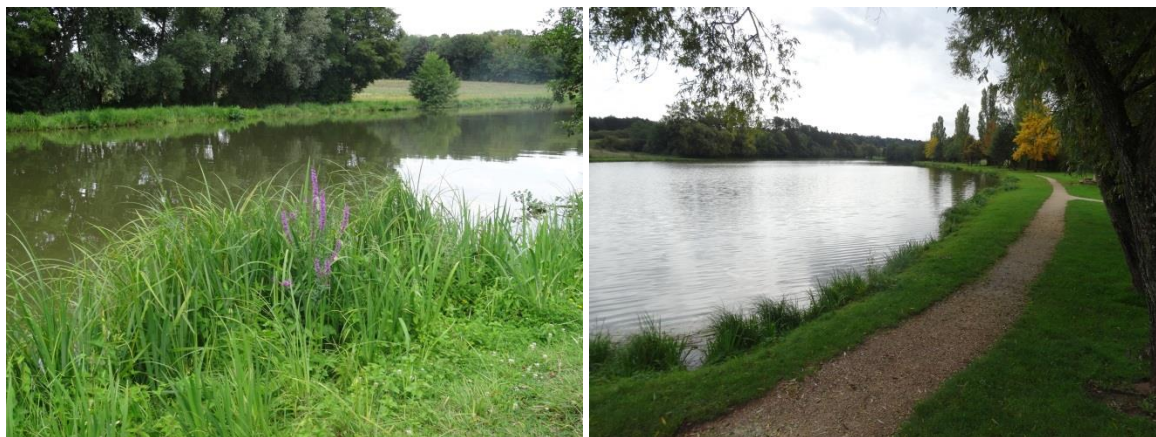
Figure 51 : Aperçu des berges sur le site des étangs

Plusieurs types d'informations concernant les berges ont été relevés lors des investigations de terrain avec la hauteur de berge (revanche), la pente, la présence d'érosion, de protection de berges, etc.

Au niveau du site des étangs, dont la topographie a été remaniée pour leur création, les berges sont globalement hautes et abruptes. On note un effort de maintien d'une bande hélophytes sur le pourtour des étangs.

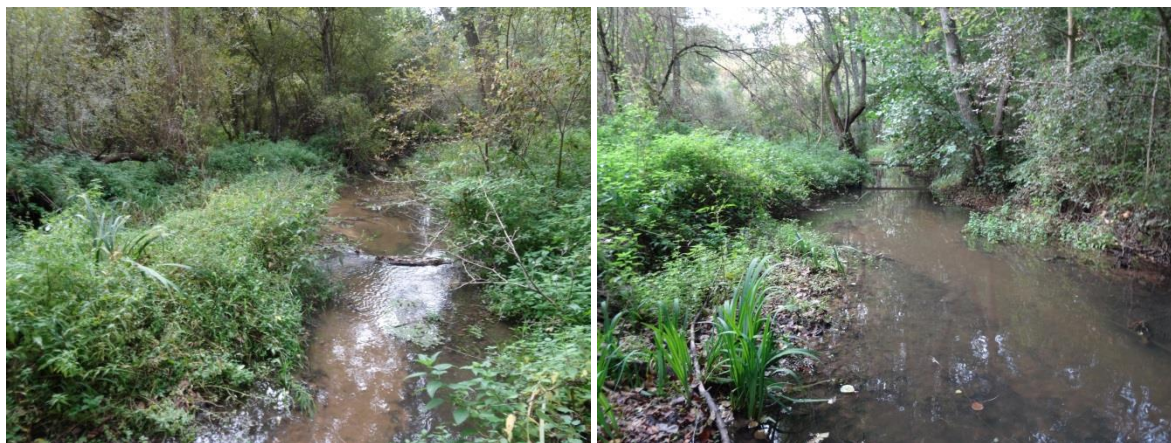
Figure 52 : Berges basses et végétalisées en amont des étangs sur le Vernisson

En amont des étangs, le Vernisson présente des berges de hauteur faible à moyenne (30 à 40 cm puis 1 m en remontant vers l'amont) et assez bien végétalisées. Outre le fait qu'elles sont ennoyées régulièrement, les profils de berges sont assez doux et sont donc favorables à la présence de formations végétales rivulaires (arbustive à arborée).

Aucune protection de berge n'a été observée sur ce secteur.

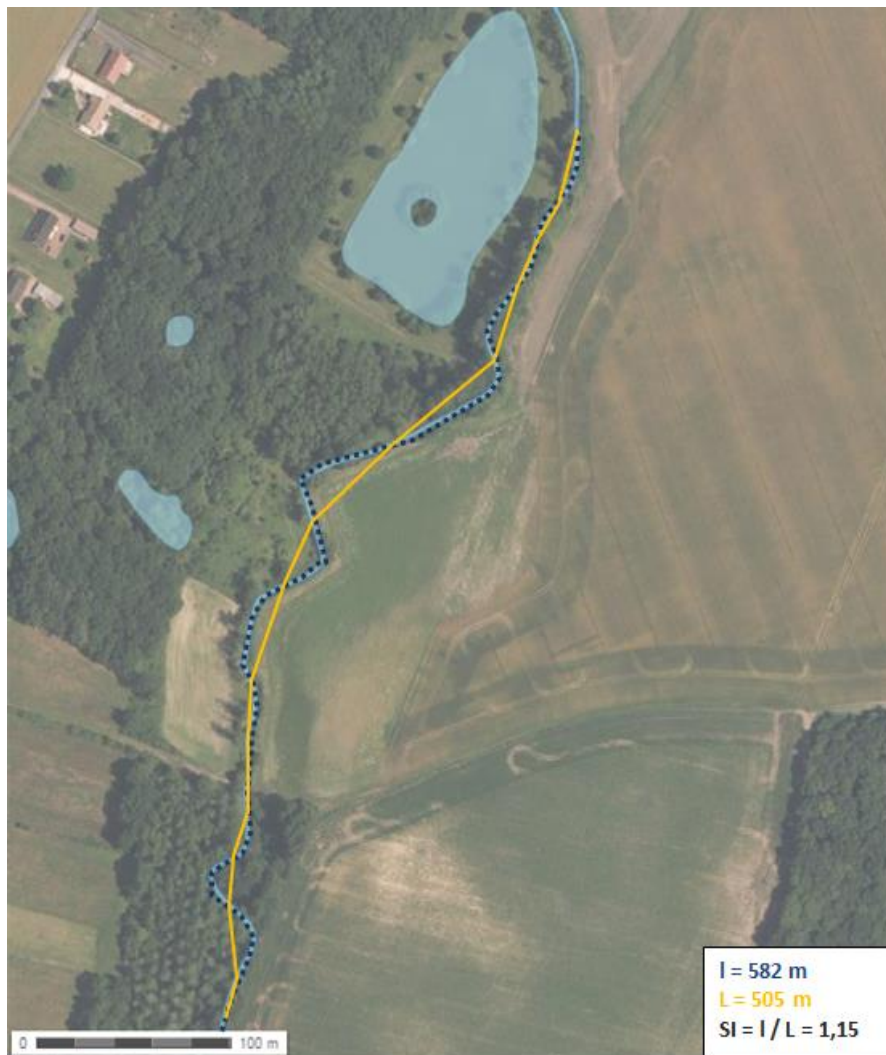
Figure 53 : Sinuosité sur le tronçon de référence

Le tracé du Vernisson sur le tronçon de référence présente un indice de sinuosité $SI = 1,15$, ce qui correspond à un tracé sinueux. En revanche, au droit des plans d'eau et de leur secteur d'influence, le coefficient de sinuosité correspond à un tracé rectiligne ($SI < 1,05$).

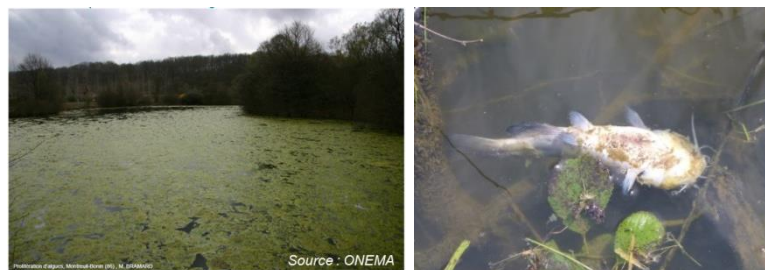
Figure 55 : Impacts des étangs sur la ressource en eau

D'un point de vue de la ressource en eau (qualité et quantité), les plans d'eau entraînent :

- Des pertes importantes par évaporation (débit restitué < débit prélevé) :
 - Sensibilité accrue aux variations thermique et aux pollutions
 - Baisse de la capacité d'autoépuration du cours d'eau
- Une altération de la qualité physico-chimique :
 - Fort réchauffement estival, diminution de l'oxygène dissous avec mortalité piscicole,
 - Augmentation de la concentration en éléments nutritifs (azote, phosphore) entraînant une eutrophisation.

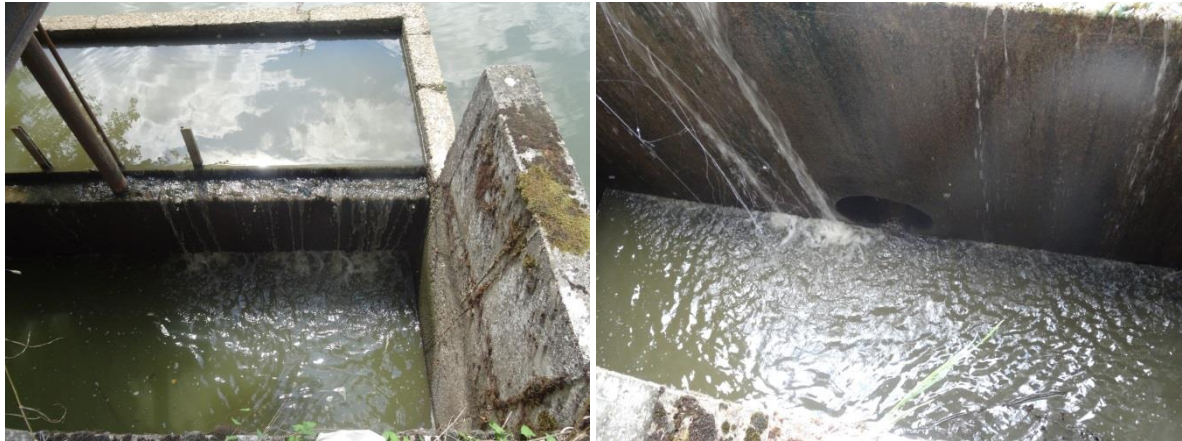
Figure 63 : Obstacles infranchissables

L'habitabilité piscicole est mauvaise au niveau des étangs à plusieurs niveaux :

- Homogénéité des habitats ;
- Colmatage du substrat ;
- Mauvaise qualité de l'eau : température élevée et faible oxygénation, entraînant une **mortalité piscicole importante** ;
- Présence de deux ouvrages infranchissables.

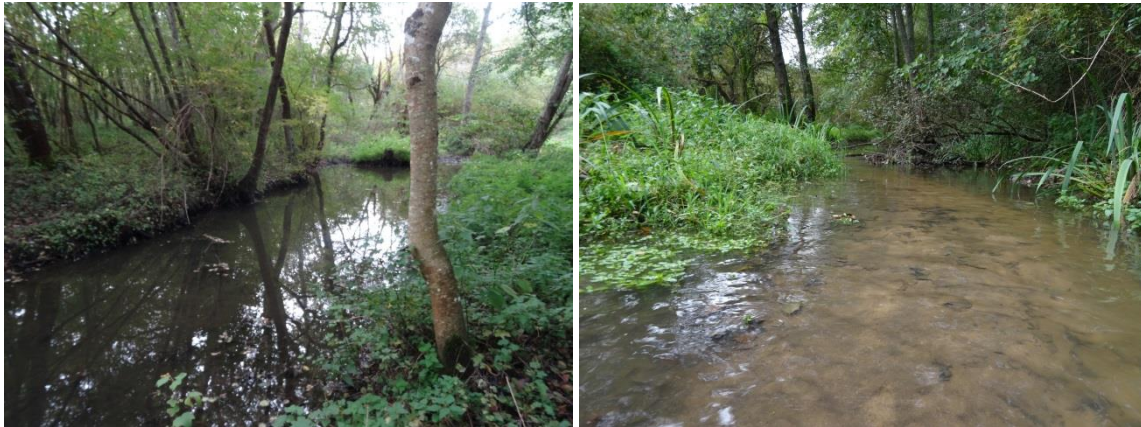
Figure 71 : Faible lame d'eau et écoulements ralentis sur les tronçons "de référence" sur le Vernisson

Ainsi, même en l'absence d'ouvrages, le Vernisson reste un cours d'eau peu dynamique, avec une faible capacité d'ajustement suite à des modifications de son environnement. Ce cours d'eau a par ailleurs été fortement affecté par des opérations de recalibrage ; même sur des zones hors influence, le lit est trop large et les écoulements sont ralentis, comme cela a été observé sur le tronçon de référence et en amont des étangs.

Cela signifie que l'effacement n'est pas suffisant pour retrouver un fonctionnement optimal. Une restauration « active » est nécessaire, à travers la création d'un chenal d'étiage resserré, par exemple à l'aide de banquettes.

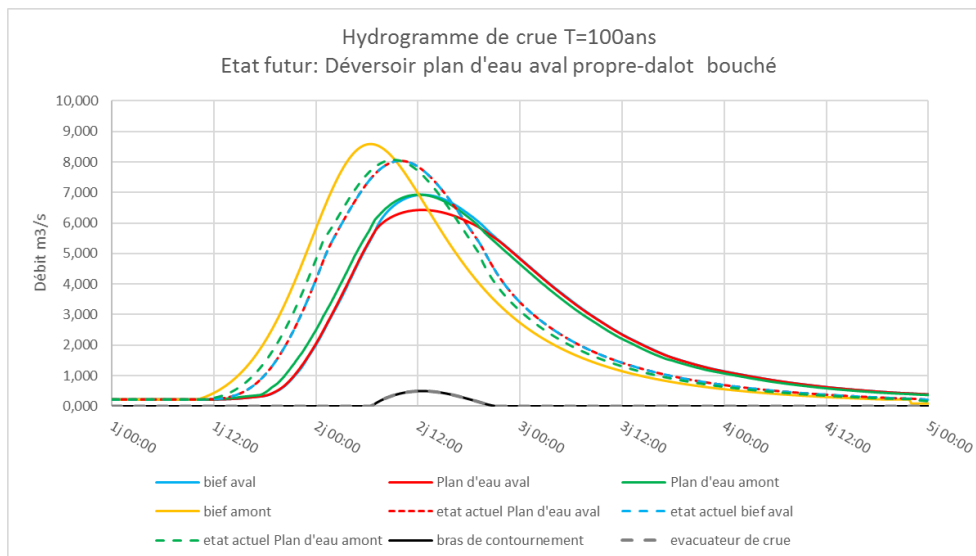
Figure 79 : Etat futur : Hydrogramme de crue T=100 ans – condition 4

L'hydrogramme est décalé de 5h30 heures et sa pointe est de 6,93 m³/s au lieu de 8,04 m³/s en état actuel.

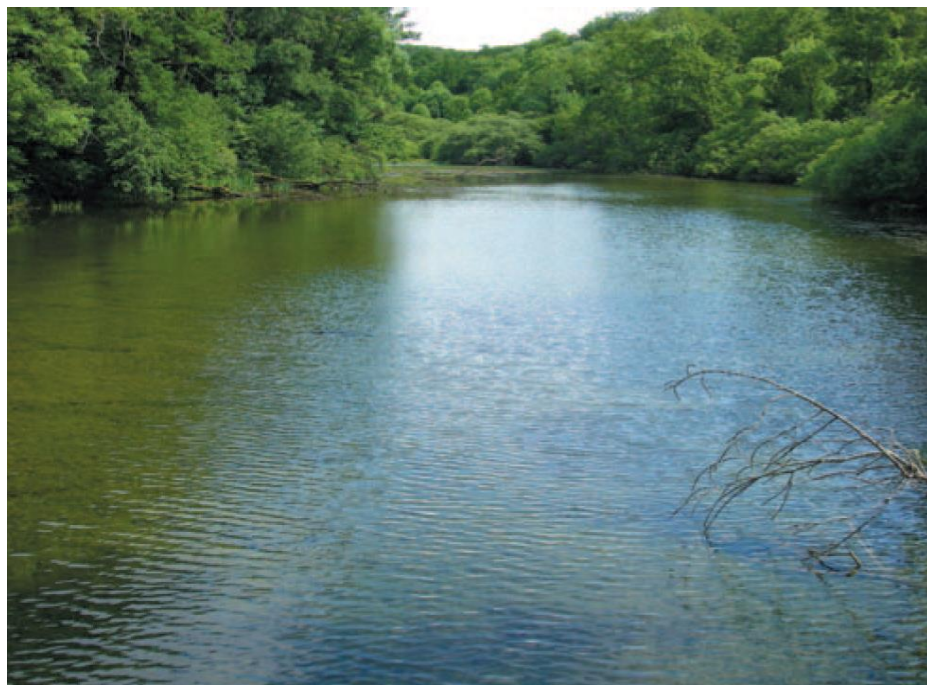
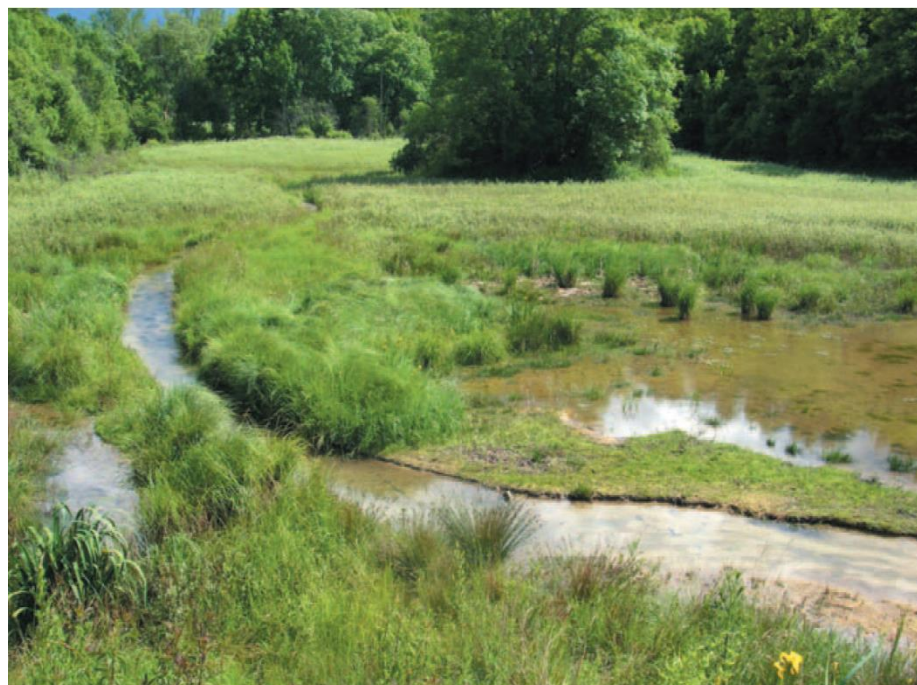
Effacement d'un chapelet de cinq étangs sur le ruisseau du Val des Choues (Coût travaux : 50 000 €HT)

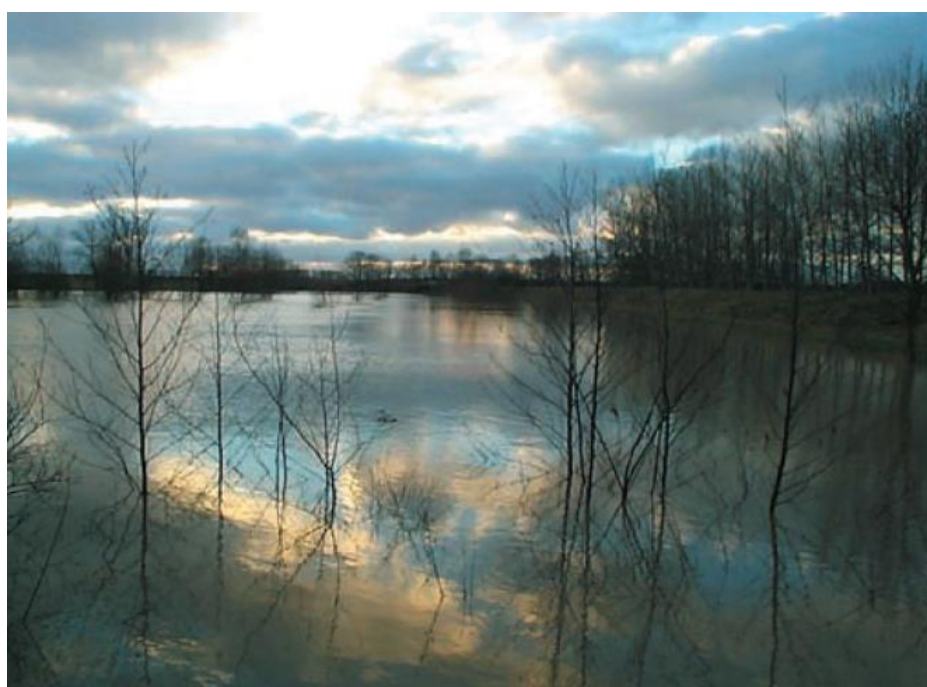
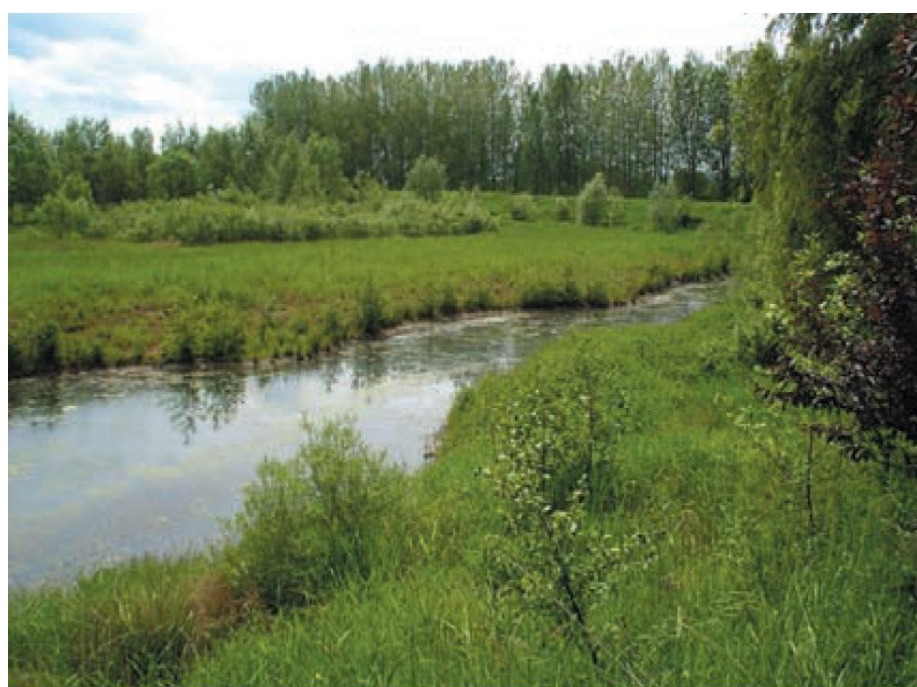
Effacement d'un plan d'eau de loisirs sur la Zinsel du Sud (Coût travaux : 41 000 €HT)

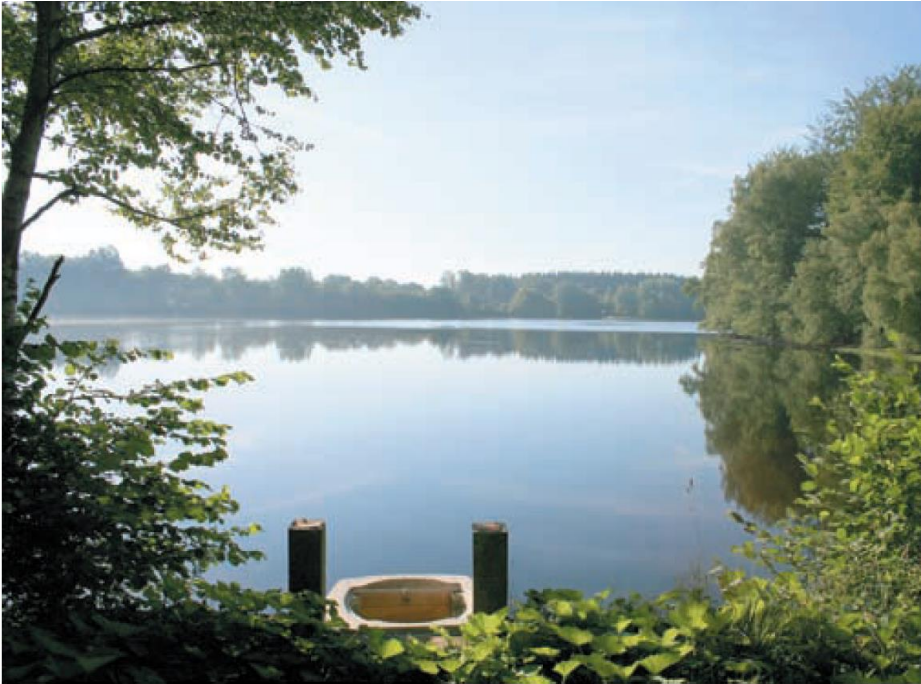
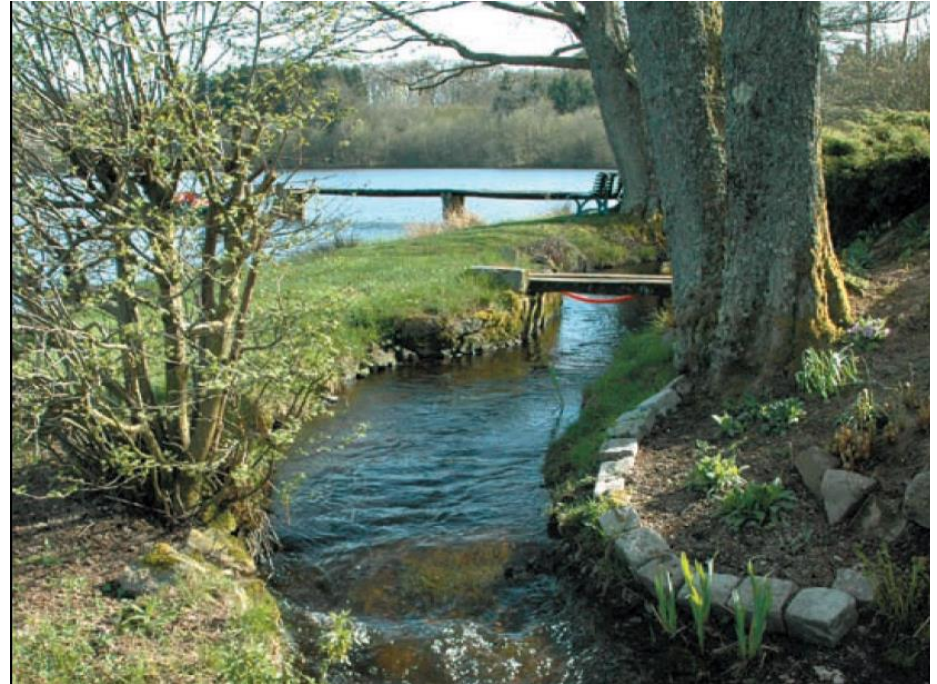
Réduction de l'impact de trois étangs sur cours d'eau dans le bassin du Cousin (Coût travaux : 33 000 €HT)

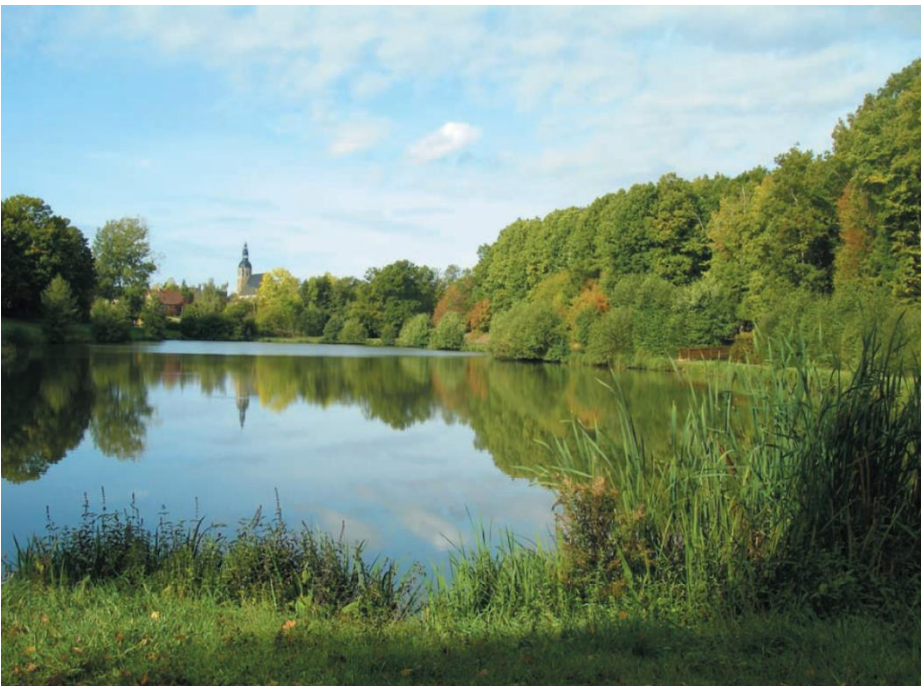
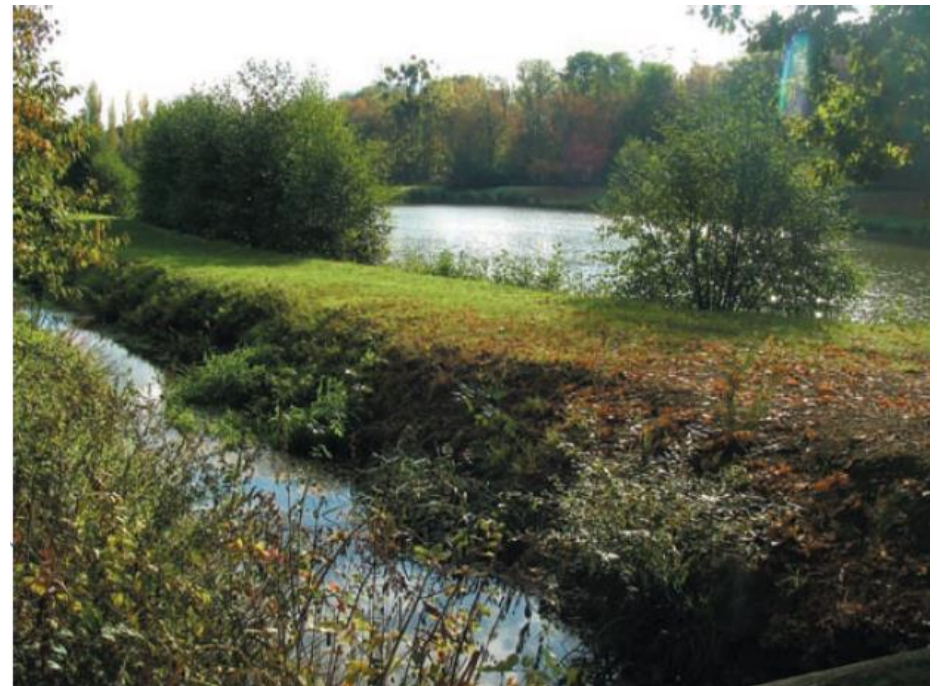
Contournement d'un plan d'eau de loisirs sur le Gratteloup au niveau de la commune de La Ville-aux-Clercs (Coût travaux : 60 000 €HT)

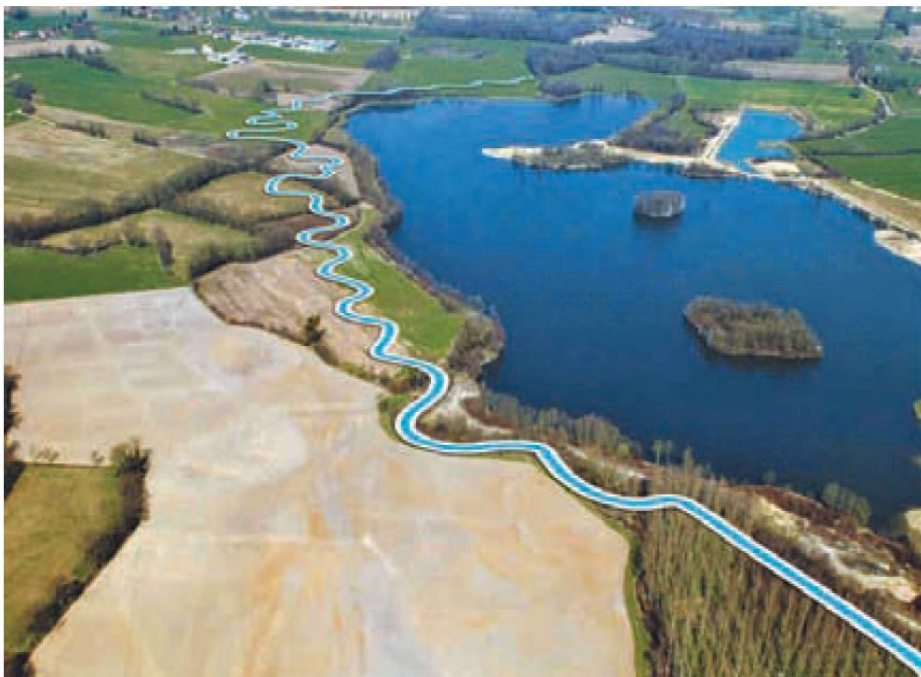
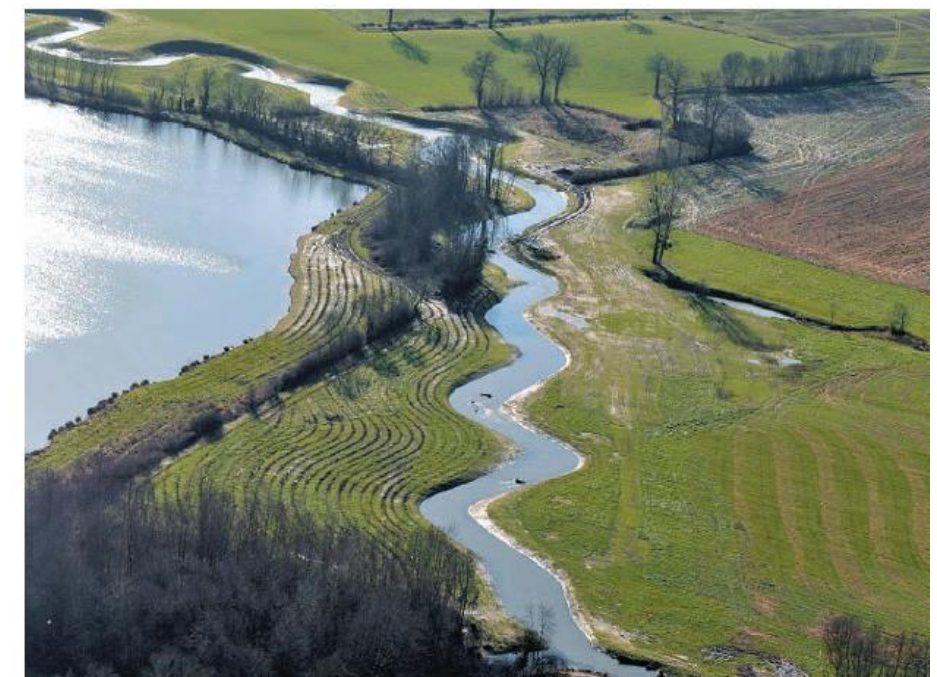
Dérivation et recréation du lit mineur de la Veyle au droit de la gravière de Saint-Denis-lès-Bourg (Coût travaux : 410 000 €HT)
