***Travaux de déconnexion de plans d'eau sur cours sur le
bassin du Puiseaux-Vernisson***

DEMANDE D'AUTORISATION ENVIRONNEMENTALE

DECLARATION D'INTERET GENERAL

ENQUETE PUBLIQUE

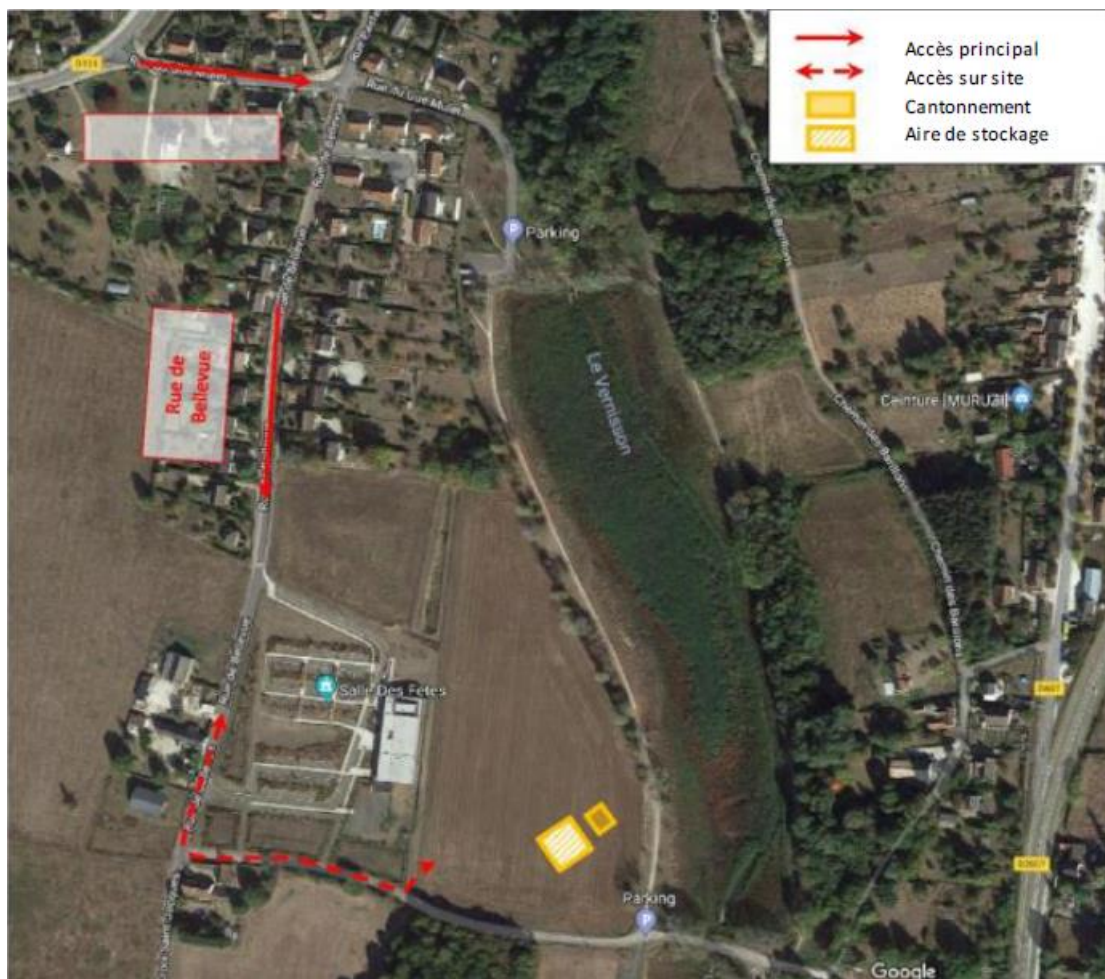
Figure 88 : Localisation de l'installation et accès de chantier

Cette plate-forme d'installation recevra les locaux de l'entreprise et le bureau du maître d'œuvre.

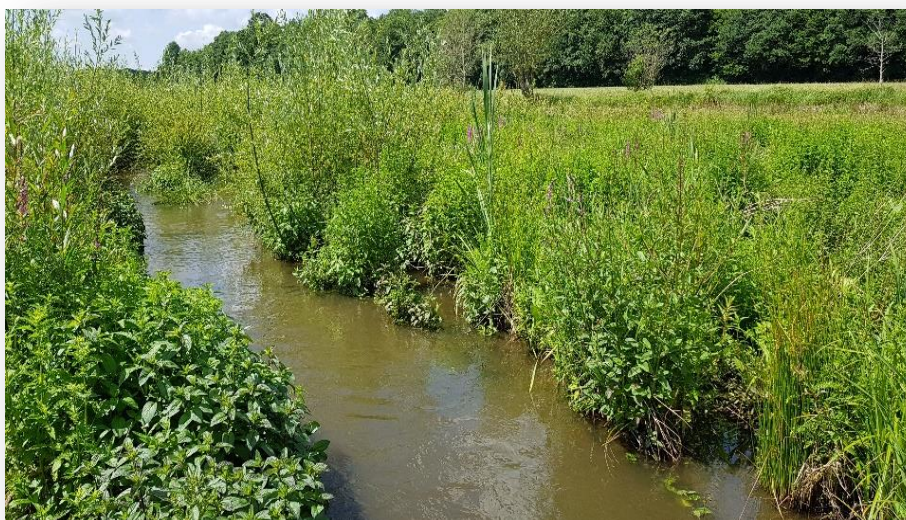
<i>Faciès</i>	<i>Profondeur en m</i>
Courant : 75 %	0.30
Plat: 25 %	0.40
Profond: 0 %	-

<i>Typologie et qualité des habitats</i>		
Végétation de bordure	Important	<i>Graminées et hélophytes sur tout le linéaire</i>
Végétation aquatique	Important	<i>Callitriches</i>
Ombrage	Faible	<i>Ripisylve arborescente en développement</i>
Racinaires et bois mort	Nulle	/
Granulométrie	Nulle	<i>sables, limons</i>

Vue de la physionomie générale de la station
© FDAPPMA 45

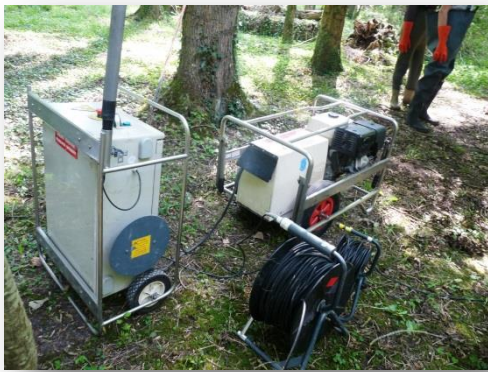
Photo : groupe de pêche électrique

Le matériel utilisé par la *Fédération du Loiret pour la Pêche et la Protection du Milieu Aquatique* est un groupe de pêche de type « Héron » de marque « *Dream Electronic* » constitué d'un groupe électrogène couplé à un dispositif de modification et de réglage du signal électrique. (Matériel conforme aux prescriptions de l'Arrêté du 2 février 1989 relatif à l'utilisation des installations de pêche à l'électricité, à la norme CEI 60335-2-86 et à la norme AFNOR T90-344 de mai 2004. Il fait l'objet de contrôles annuels par un organisme agréé (APAVE).

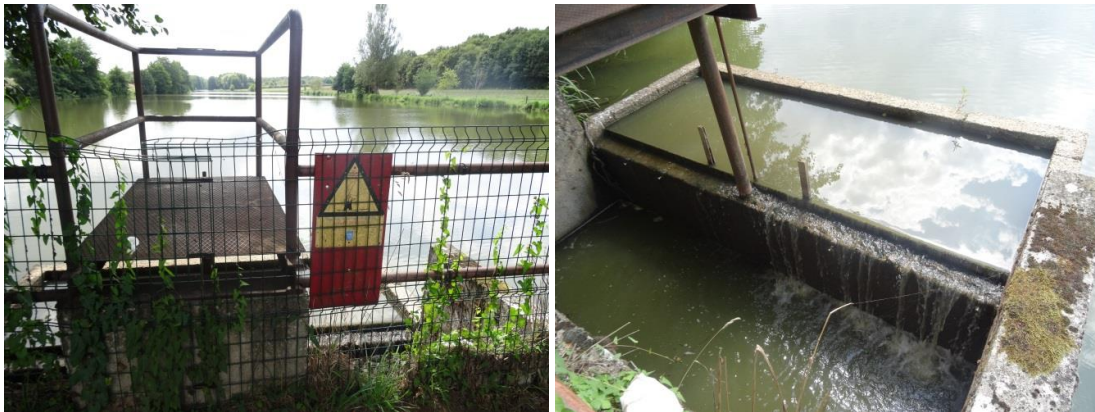
Figure 1 : Vues de l'ouvrage amont

L'ouvrage de l'étang amont est constitué d'un moine et d'une buse passant sous la digue. La cote du déversoir est fixée à 123,19 m NGF et ses dimensions sont de 3,7 m par 2,9 m.

Un système de vannage permet en théorie de vidanger l'étang ; cependant ce système n'est plus manœuvrable actuellement. La hauteur totale de l'ouvrage est de 3,90 m tandis que la hauteur de chute est de 80 cm.

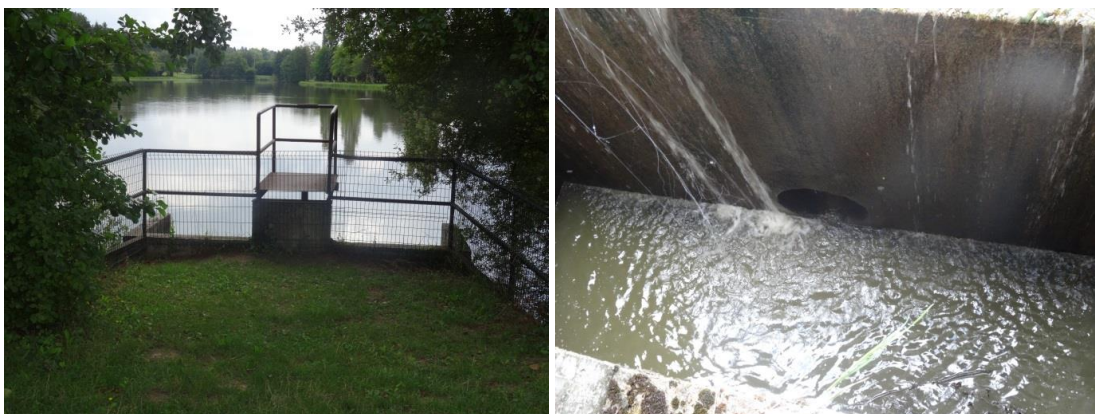
Figure 2 : Vues de l'ouvrage aval

L'ouvrage de l'étang aval est constitué de la même manière (moine, buse, vanne de vidange). Le déversoir est calé à 122,45 m NGF, de dimensions similaires à l'ouvrage amont.

La chute est plus conséquente avec 2,55 m de hauteur. L'ouvrage n'est pas non plus manœuvrable.

Au niveau du plan d'eau aval, l'ouvrage est dimensionné pour évacuer environ 7,1 m³/s. Il permet donc d'évacuer une crue centennale en termes de débit journalier mais est en revanche légèrement insuffisant pour un débit instantané (estimé à 8,59 m³/s).

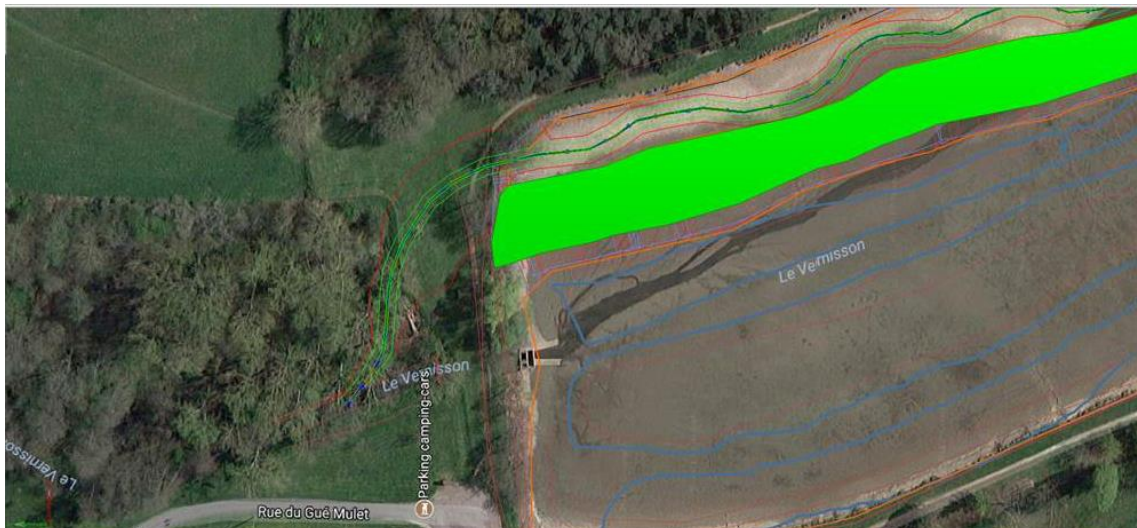
Figure 4 : Schéma de raccordement du bras de contournement au Vernisson

- Plan d'eau aval :
 - à abattre tous les arbres sur la digue,
 - à décaper les 30 premiers centimètres, puis les régaler une partie en pied de berge du plan d'eau amont pour adoucir les pentes et le reste sur la parcelle agricole,
 - à abaisser le déversoir aval de 0,76m sur 4,4m de large,
 - à créer un bras de contournement en berge rive droite du plan d'eau aval,
 - à agrandir le plan d'eau en berge rive gauche (parcelle au pied de la salle des fêtes),
 - à créer un évacuateur de crue à ciel ouvert pour les niveaux au-dessus des plus hautes eaux (PHE), en sécurité de celui existant,
 - à restaurer la vanne de vidange, et intégrer un plan de grille,
 - à régaler l'excédent des matériaux non réutilisables sur la parcelle agricole ou stockage pour évacuation,
 - à créer un platelage au-dessus de l'entrée de l'agrandissement du plan d'eau.

Le plan d'eau aval est agrandi afin de compenser la superficie perdue avec la création du bras de contournement et la digue.

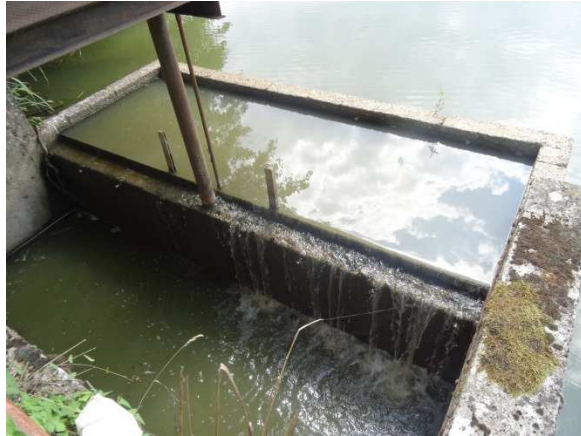
Vue amont de l'ouvrage

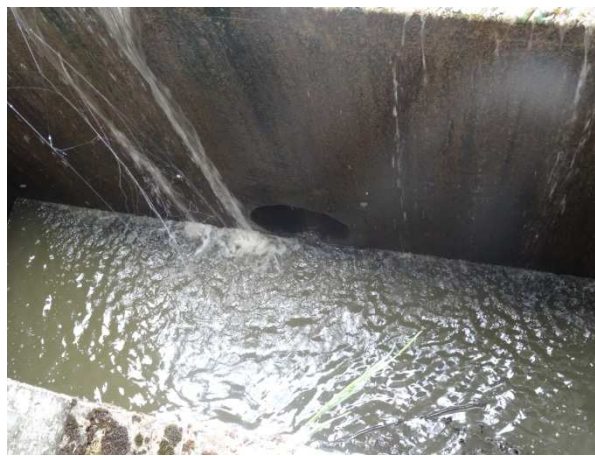
Vue aval de l'ouvrage
