# Annexe n°17 : Découverte de la Corydale solide

**Mission d'écologie pour les phases de conception et de suivi des travaux de la déviation RD921 entre Jargeau et Saint-Denis de l'Hôtel**

**Découverte sur l'emprise de la Corydale solide (*Corydalis solida*), espèce végétale protégée en Centre – Val de Loire**

**Version 2 du 04/04/2019**

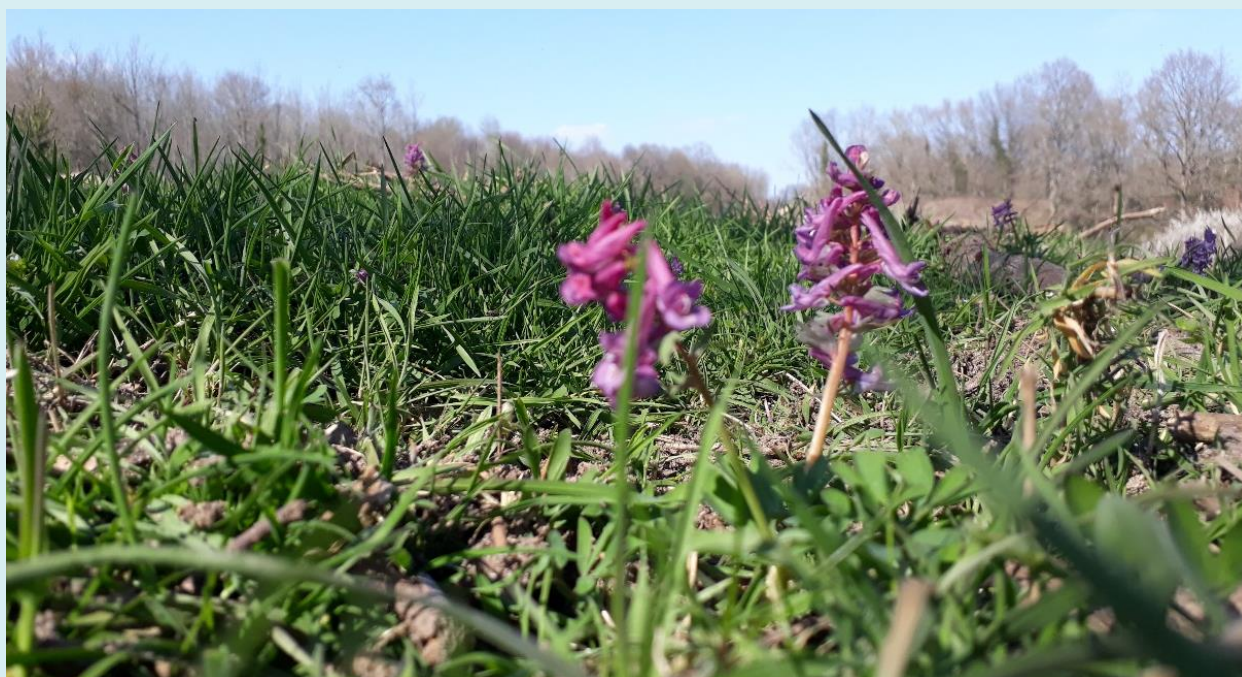
Pied de Corydale solide sur l'emprise de la déviation (© BIOTOPE)

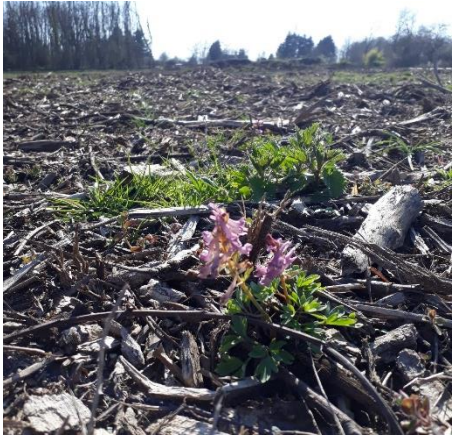
Secteur	Nombre de pieds et densité	Commentaires
Secteur 1	Environ 200 pieds (0,02 pieds/m <sup>2</sup> )	<p>Pieds situés dans l'emprise des travaux, où les travaux de défrichage et broyage ont été réalisés. Avant les travaux, l'habitat était un boisement sec, sur terrain plat ne créant pas de conditions favorables à la Corydale solide. Aujourd'hui les pieds se développent au travers des résidus de broyage qui ont été régalés sur l'emprise. Les bulbes proviennent probablement du boisement présent au sud de l'emprise qui a été défriché (ci-contre photo des conditions de milieu de la station de Corydale solide sur le secteur 1).</p>

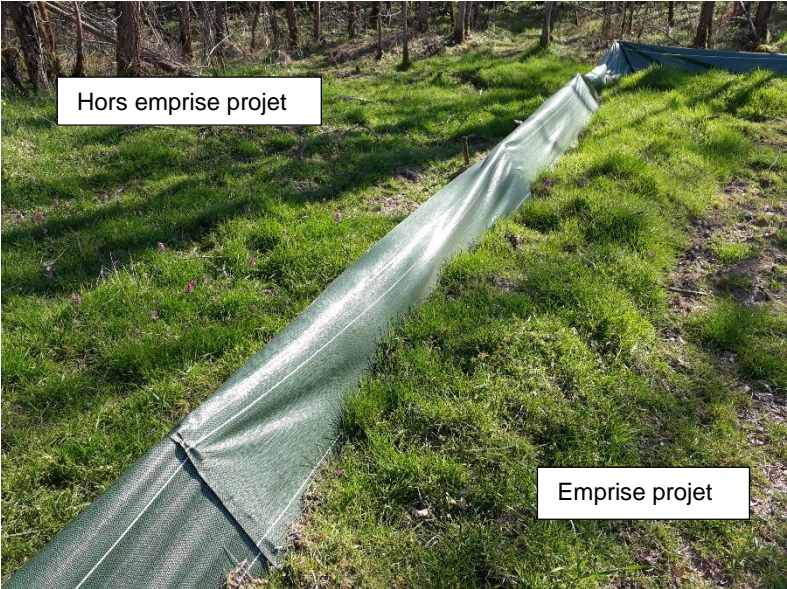
Secteur 2	Environ 500 pieds (0,15 pieds/m <sup>2</sup> )	<p>Pieds localisés en dehors de l'emprise des travaux dans un boisement frais en légère pente, orienté nord. Il s'agit du cœur de la population locale de Corydale solide, formant un tapis dense.</p>

<p>Ci-dessus, habitat caractéristique de la Corydale solide.</p>
