Annexe n°21 : Mesures relatives à la Corydale solide

Mission d'écologie pour les phases de conception et de suivi des travaux de la déviation RD921 entre Jargeau et Saint-Denis de l'Hôtel

Compte-rendu du chantier de transplantation de la Corydale solide (*Corydalis solidica*)

Compte-rendu du suivi annuel de transplantation de la Corydale solide (*Corydalis solidida*) – année 2021

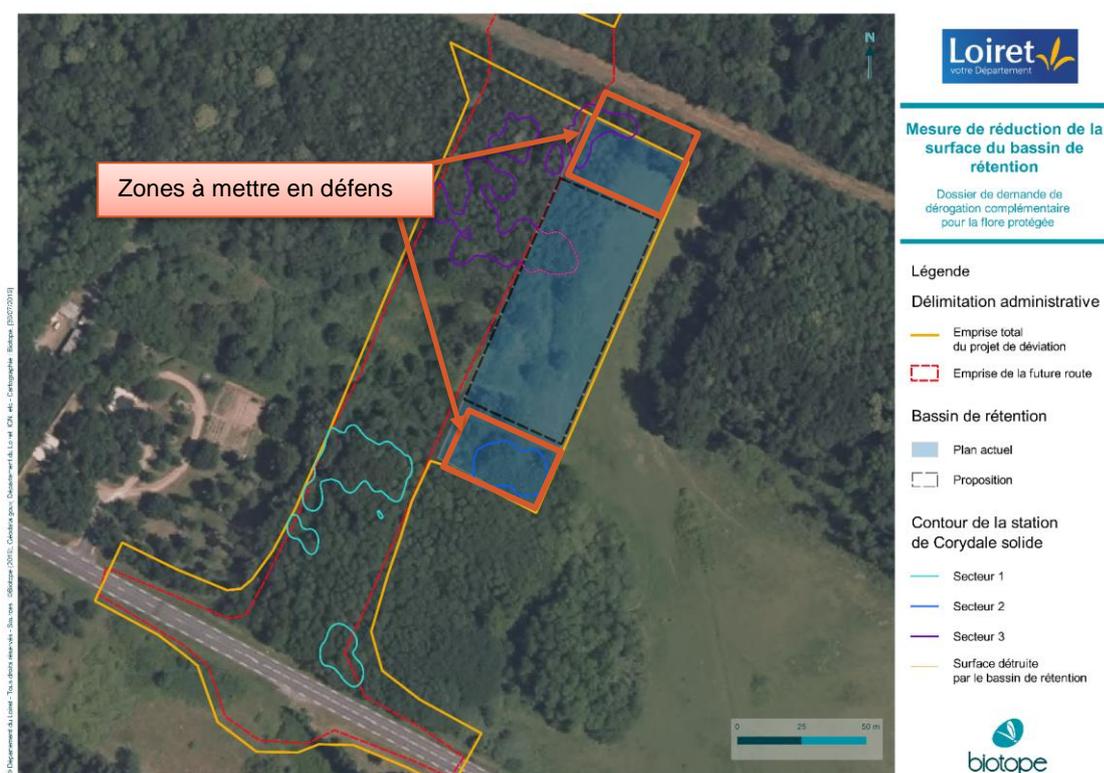
Les pieds sont répartis sur une surface d'environ 0,26 ha. La station est constituée d'environ 2000 pieds, avec 3 secteurs de densités différentes, d'un pied au mètre carré à plus de 10 pieds/m². Ces fortes densités se retrouvent principalement sur le secteur 1 et le secteur 3 (cf. carte ci-dessous).

Carte illustrant la localisation des secteurs de Corydale solide

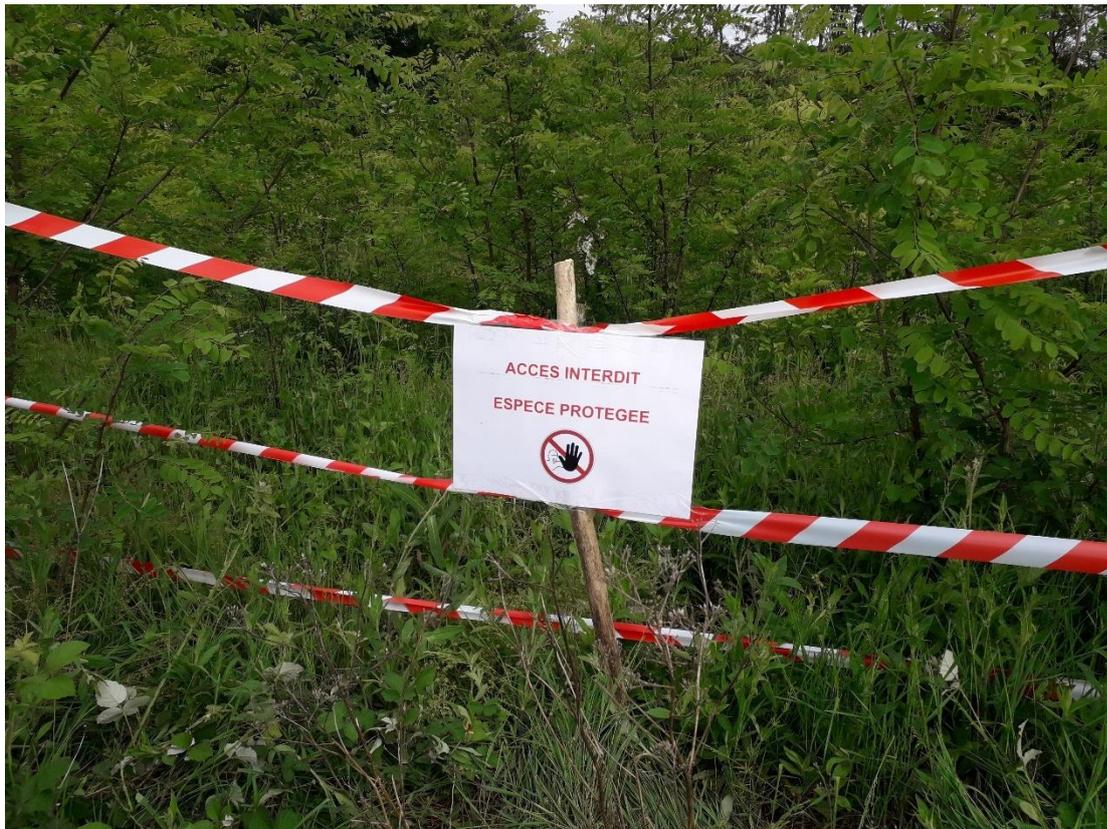
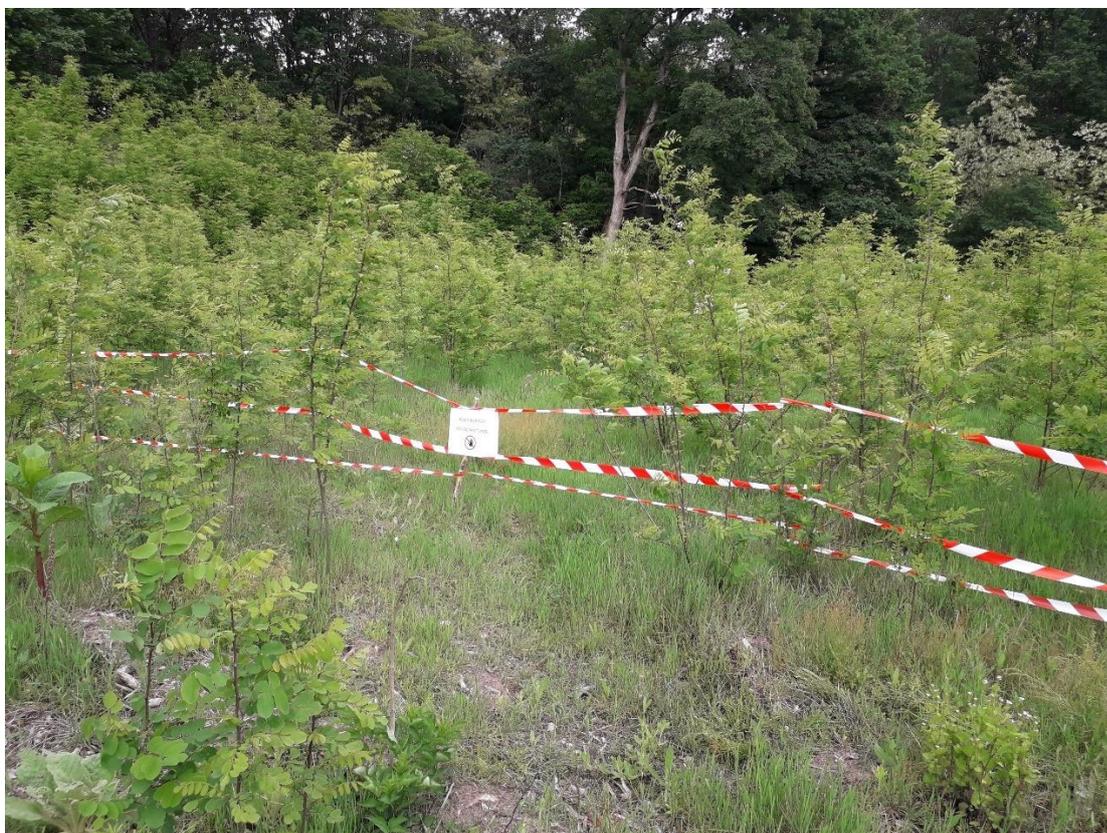
Ainsi, la pose du système de mise en défens a été réalisée avant l'opération de transplantation. La matérialisation des secteurs à préserver a été réalisée fin avril 2020.

Illustrations de la mise en défens des secteurs de Corydale solide à préserver (© BIOTOPE)

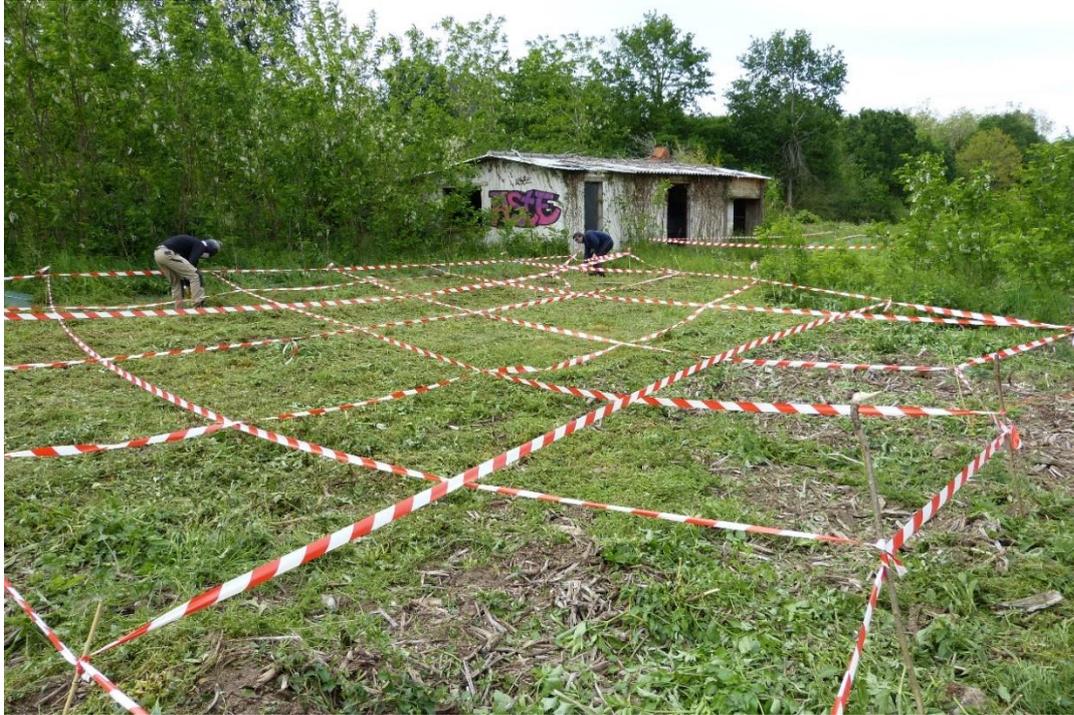
Les quadrats ont été délimités avec des piquets et de la rubalise, et couplés avec un marquage au sol à la bombe. Chaque quadrat a fait l'objet d'un pointage GPS (précision du GPS selon la couverture satellite, de l'ordre de 3 m).

Identification et traçage à la bombe des quadrats de recherche des bulbes de Corydale solide (© BIOTOPE)

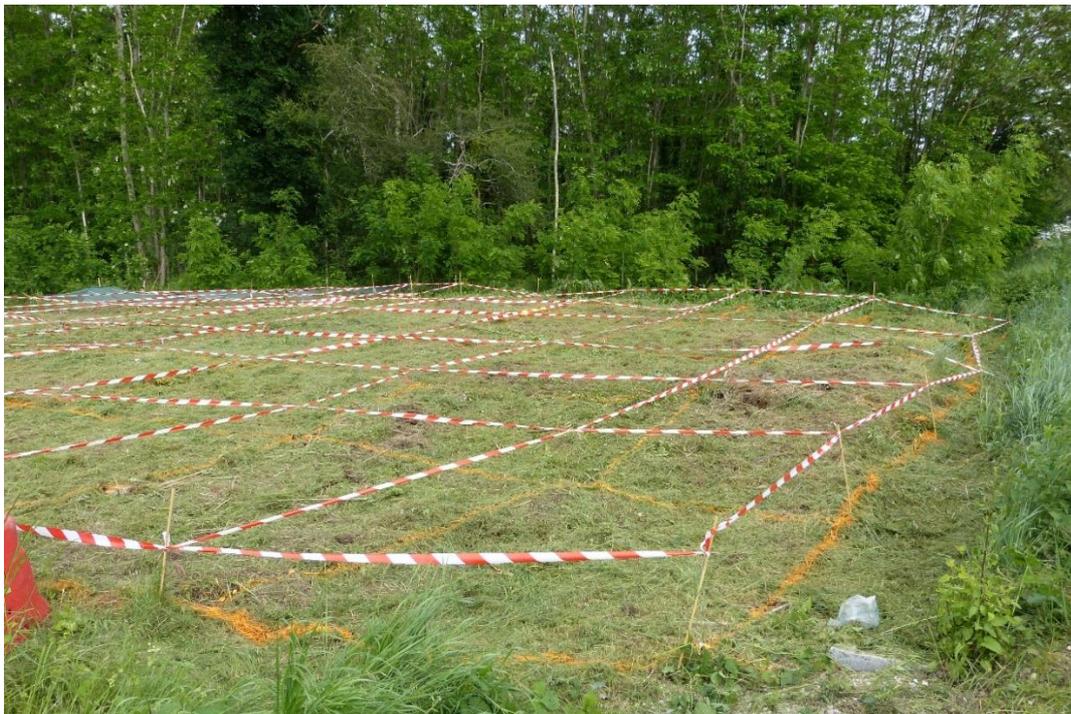
Identification des quadrats de recherche des bulbes (© BIOTOPE)

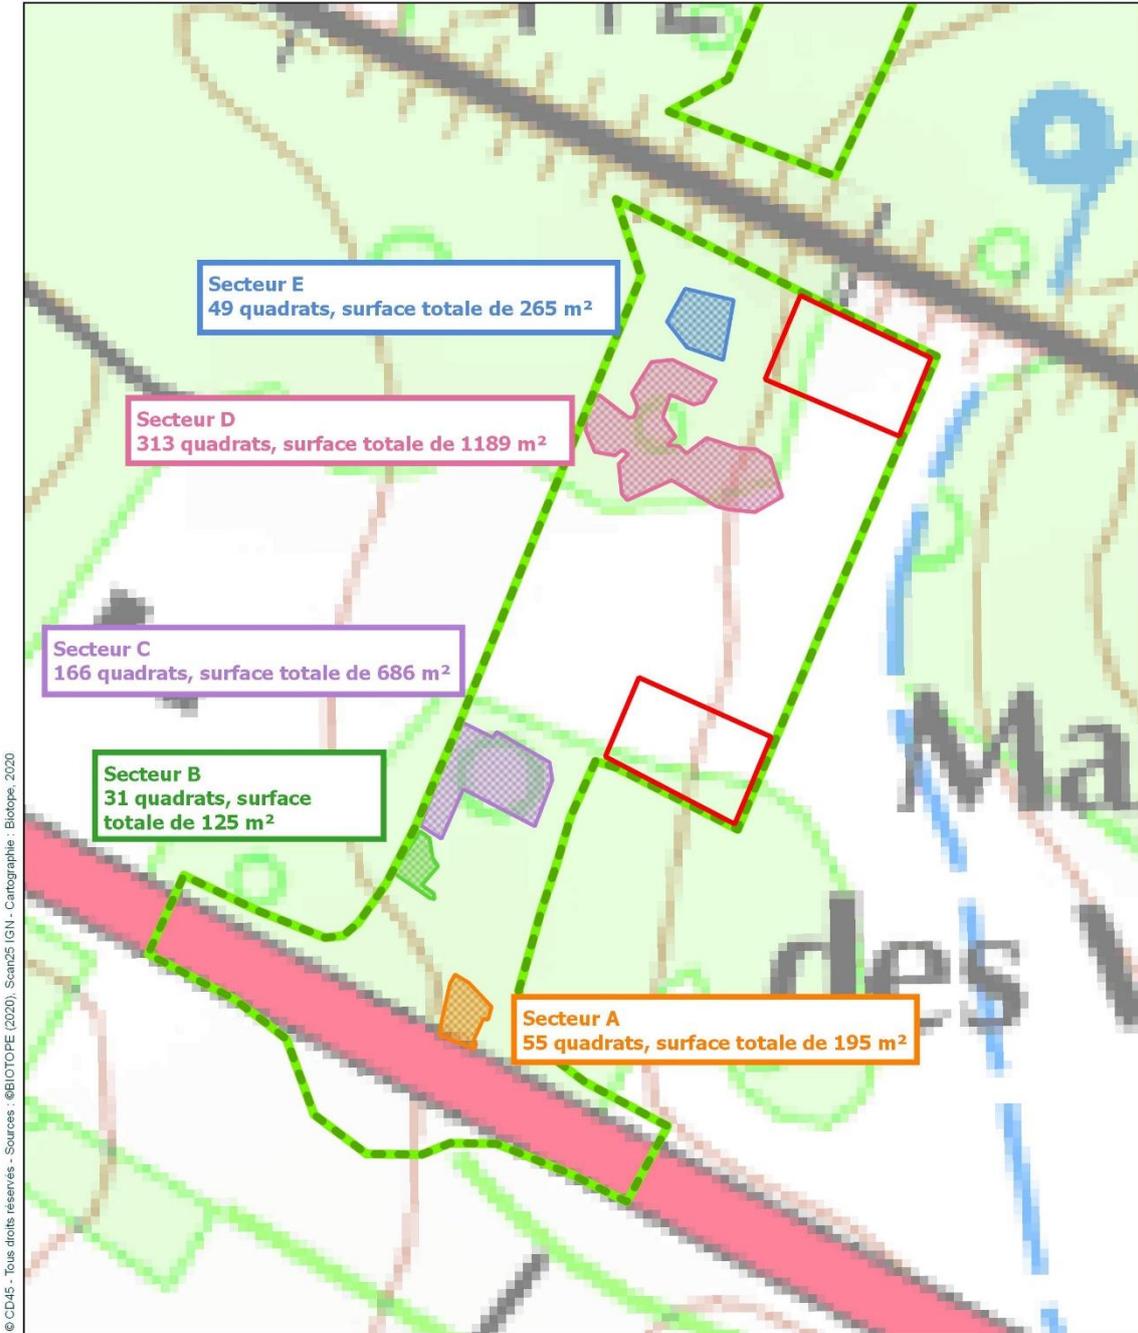
Sur l'ensemble des 5 entités abritant de la Corydale solide, 614 quadrats ont été identifiés (cf. carte ci-dessous) :

- Secteur A : 55 quadrats
- Secteur B : 31 quadrats
- Secteur C : 166 quadrats
- Secteur D : 313 quadrats
- Secteur E : 49 quadrats.

Entité de recherche des bulbes de Corydalis solide pour la transplantation

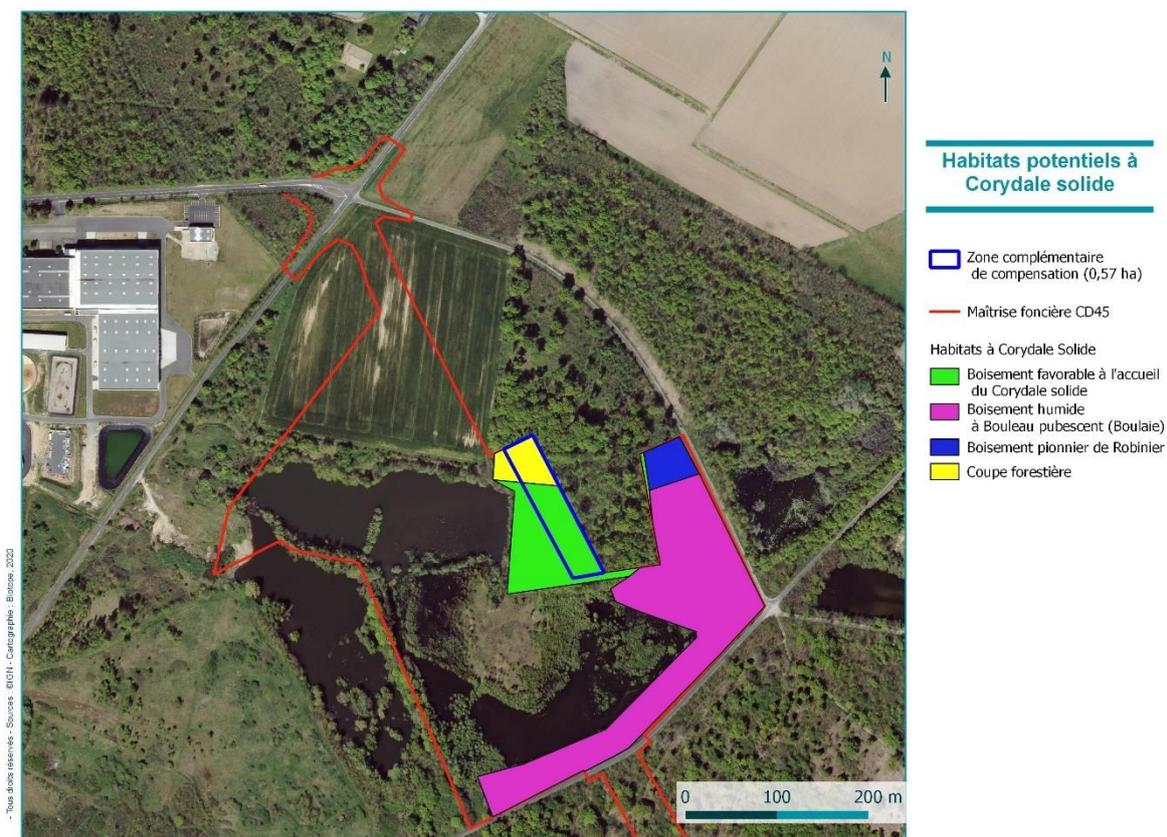
Site de compensation n°2 « Anciennes carrières » (surface de 0,57 ha)

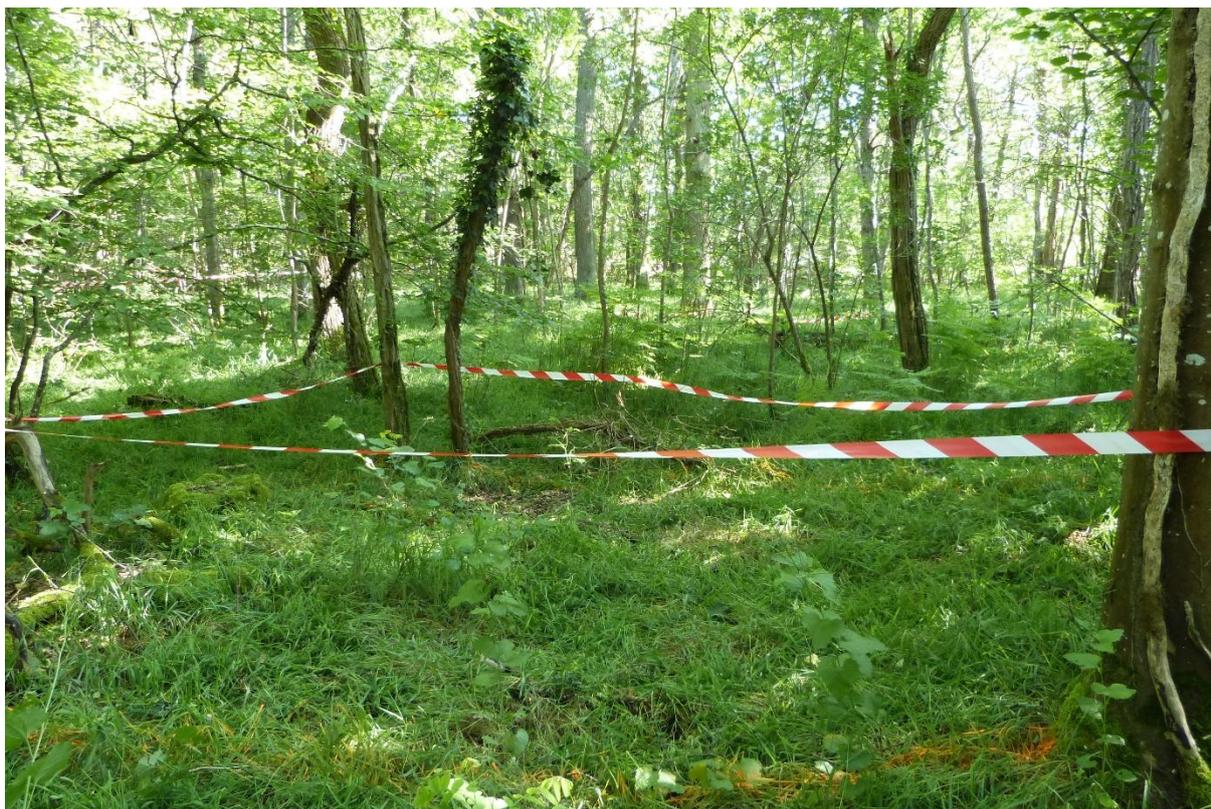
Chaque quadrats a fait l'objet d'un pointage GPS (précision du GPS selon la couverture satellite, de l'ordre de 3 m), afin de permettre leur délimitation lors des phases de suivis ultérieures. Les arbres présents sur les sites de compensation ont été préférentiellement utilisés comme repères pour les quadrats. Ils ont été identifiés avec de la rubalise, couplés à un traçage au sol avec de la bombe.

Illustration d'un quadrat de transplantation (© BIOTOPE)

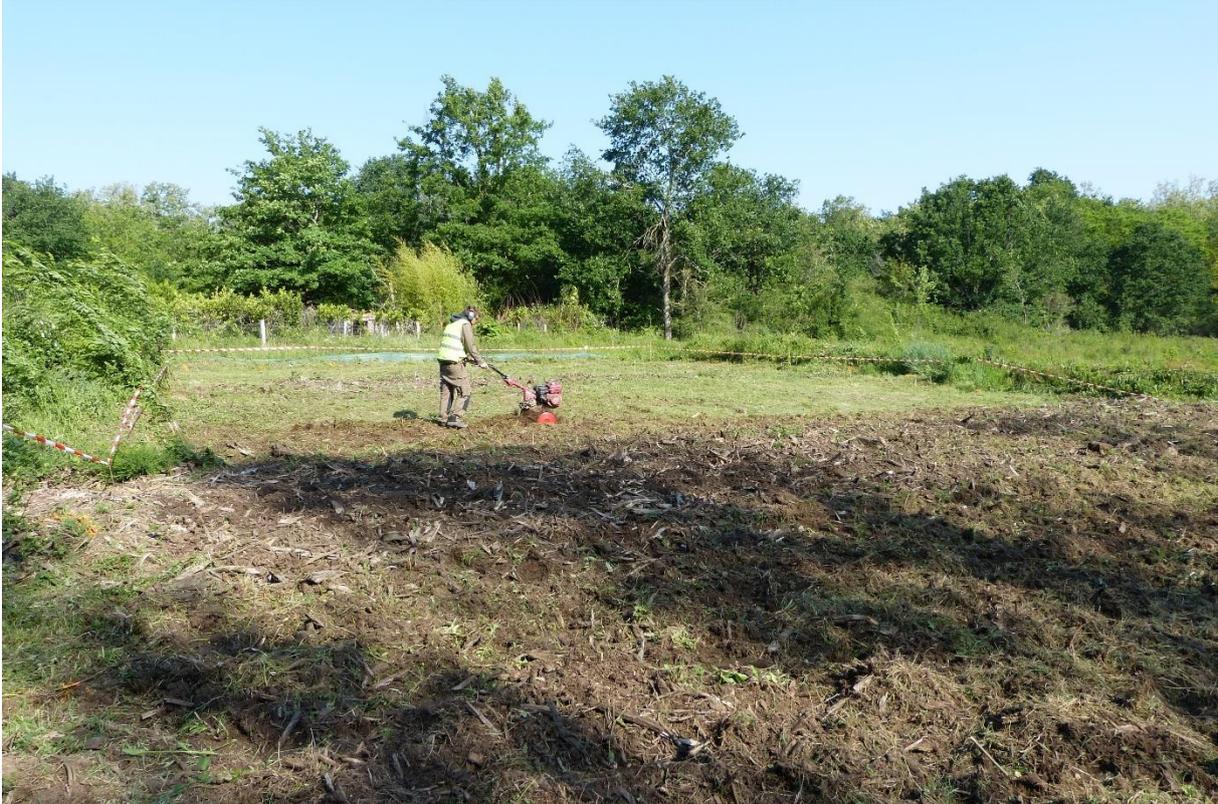
Le protocole de recherche de la Corydale solide a donc été ajusté, en prévoyant un travail préalable de la végétation et du sol. Un débroussaillage avec une débroussailleuse manuelle à dos et nettoyage superficiel du sol à l'aide d'un motoculteur a été réalisé pour enlever la couche herbacée superficielle.

Ce travail de préparation du sol a été réalisé sur les 5 premiers centimètres afin d'éviter l'altération des bulbes.

Illustration du travail du sol sur les quadrats de récolte avec un motoculteur (© BIOTOPE)

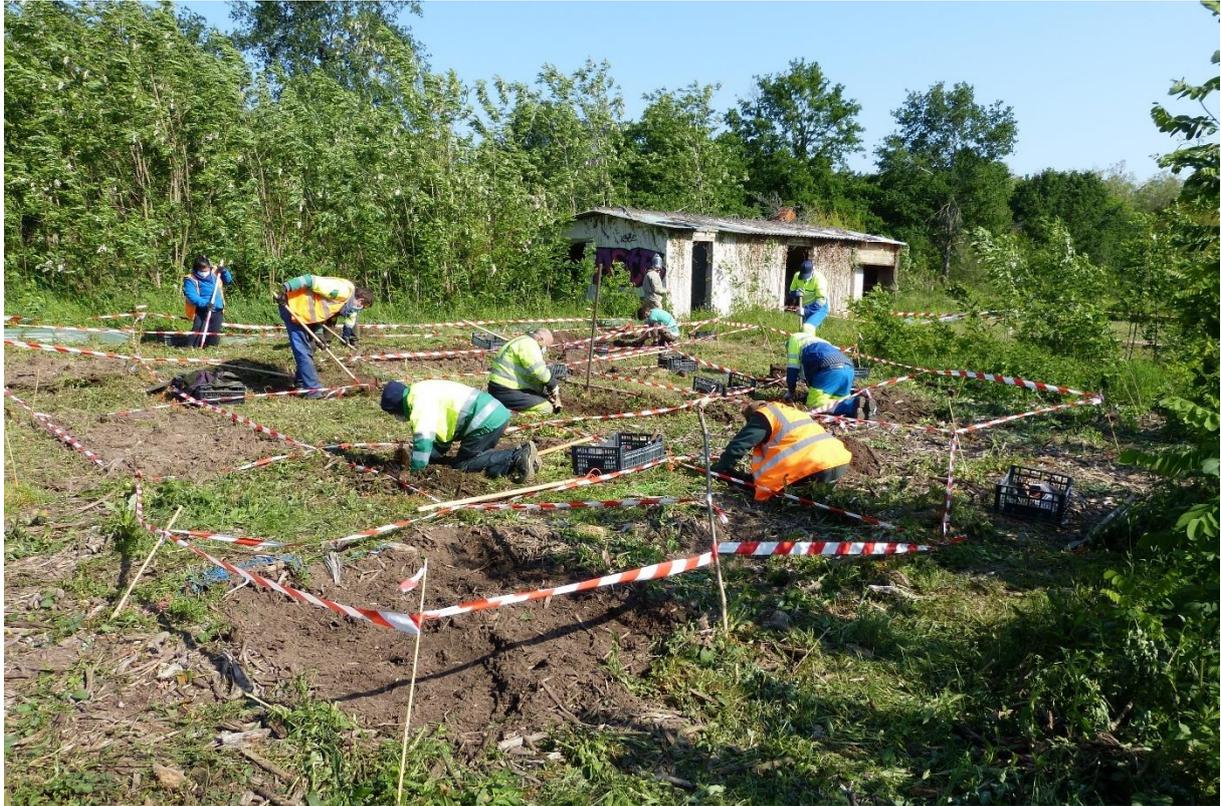
Chaque quadrat de 4 m² a été prospecté par une personne. Les bulbes ont été déterrés manuellement à l'aide de pelles, bêches ou griffes à main de jardin.

Recherche des bulbes de *Corydalis solida* (© BIOTOPE)

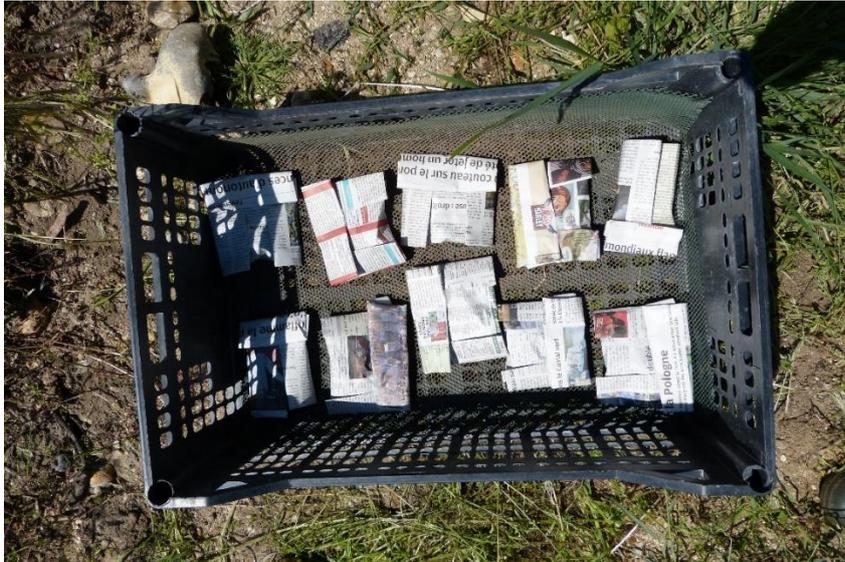
Dans l'arrêté de dérogation au titre des espèces protégées du 11 mai 2020, il est prévu que les bulbes soient replantés au plus tard dans les 48 heures. Les bulbes ont donc été stockés dans des cagettes avec des feuilles de papier journal, à l'abri de la lumière, ou dans des pochettes de papier journal lorsque ceux-ci étaient comptabilisés (pochettes de 30 ou 40 bulbes selon le site d'accueil).

Bulbes de *Corydalis solida* récoltés le 14 mai et le matin du 15 mai 2020, mis sous enveloppe de papier journal pour la replantation sur les sites d'accueil (© BIOTOPE)

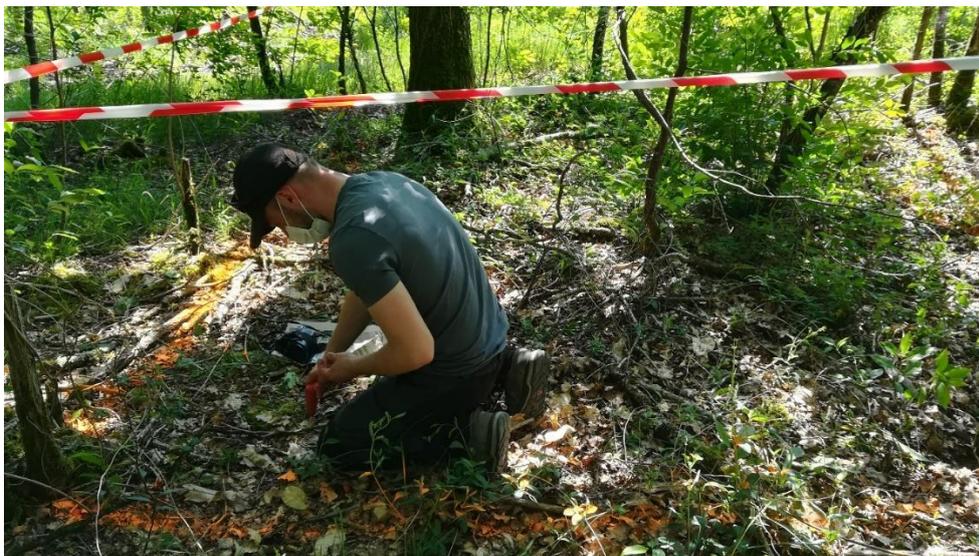
Les bulbes présents sur l'emprise des travaux (secteurs 1 & 3) ont été prélevés manuellement, puis replantés à une profondeur d'environ 10 cm au sein des deux sites d'accueil. La plantation a été effectuée manuellement en réalisant des trous individuels à l'aide d'un piochon ou d'un plantoir. Le sol a ensuite été recouvert.

- Les bulbes ont été plantés verticalement en respectant la polarité ;
- Il n'a pas été nécessaire d'arroser après l'implantation en raison d'un épisode de pluie dans les 5 jours avant l'opération ;
- Les sites de transplantation ont été matérialisés et les coordonnées GPS reportées sur une cartographie (précision du GPS selon la couverture satellite, de l'ordre de 3 m).

Illustration de la replantation des bulbes de *Corydalis solida* sur le site d'accueil (© Département du Loiret)

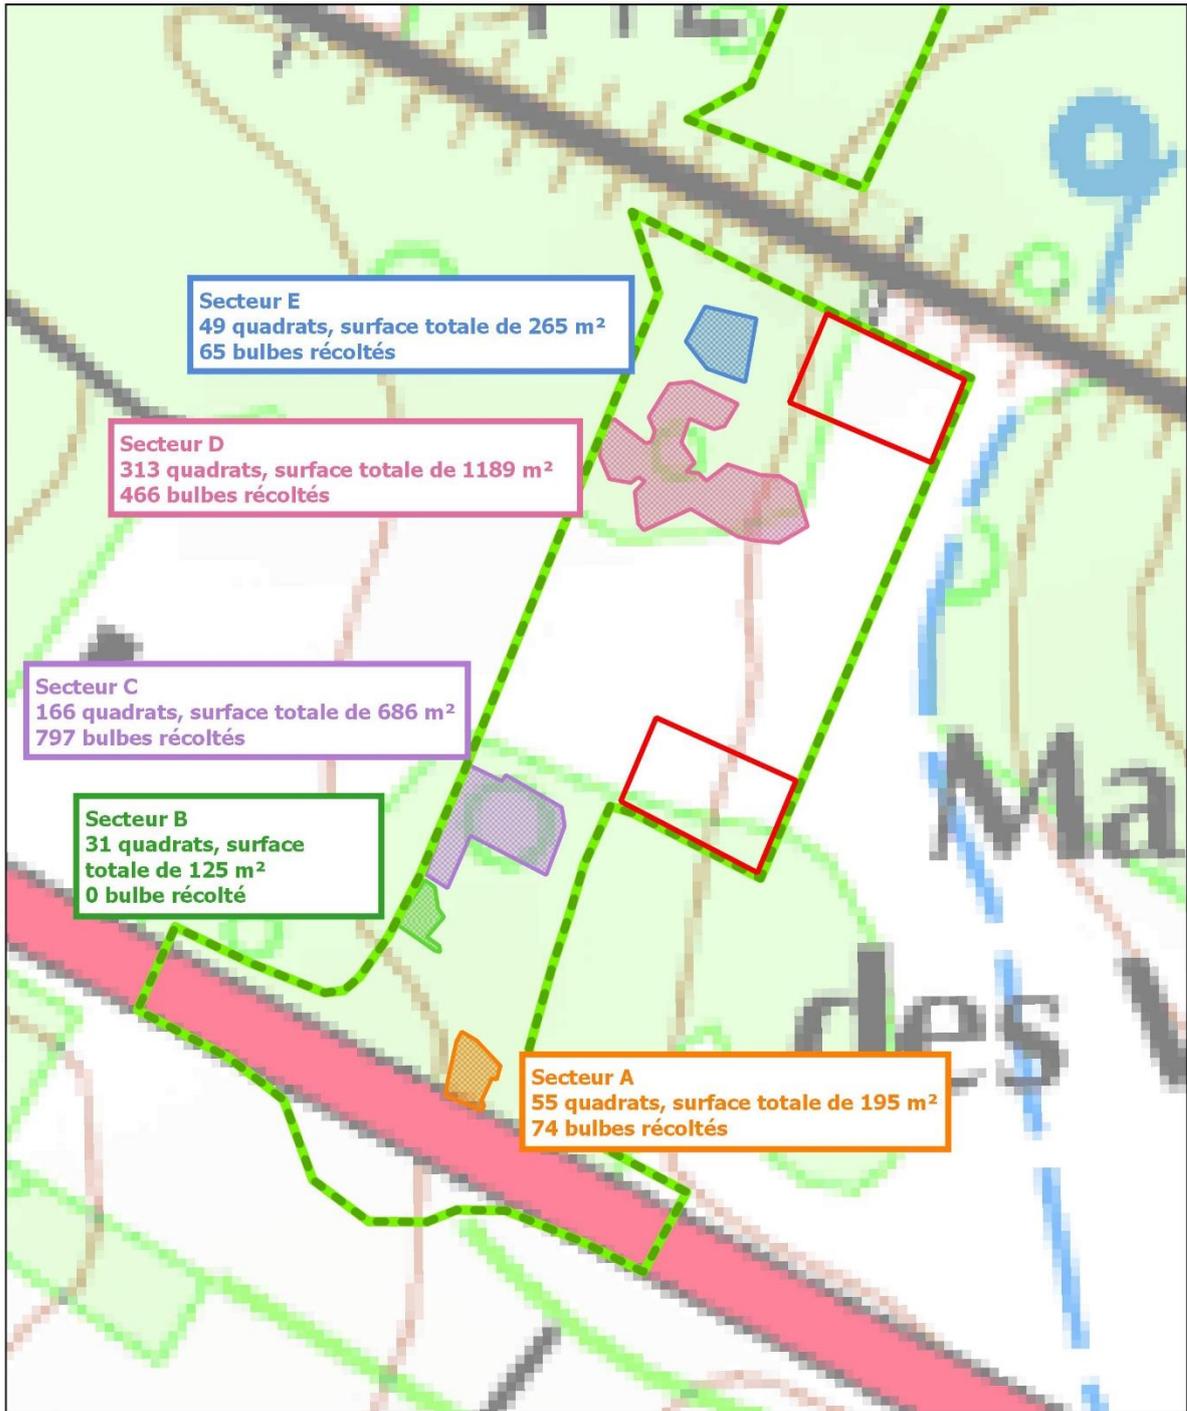
Durant les 3 jours de récoltes (14, 15 et 18 mai 2020), 1402 bulbes de Corydale solide ont été récoltés. Le tableau suivant synthétise les récoltes selon les secteurs (cf. carte ci-dessous).

Bilan des bulbes récoltés de Corydalis solide pour la transplantation

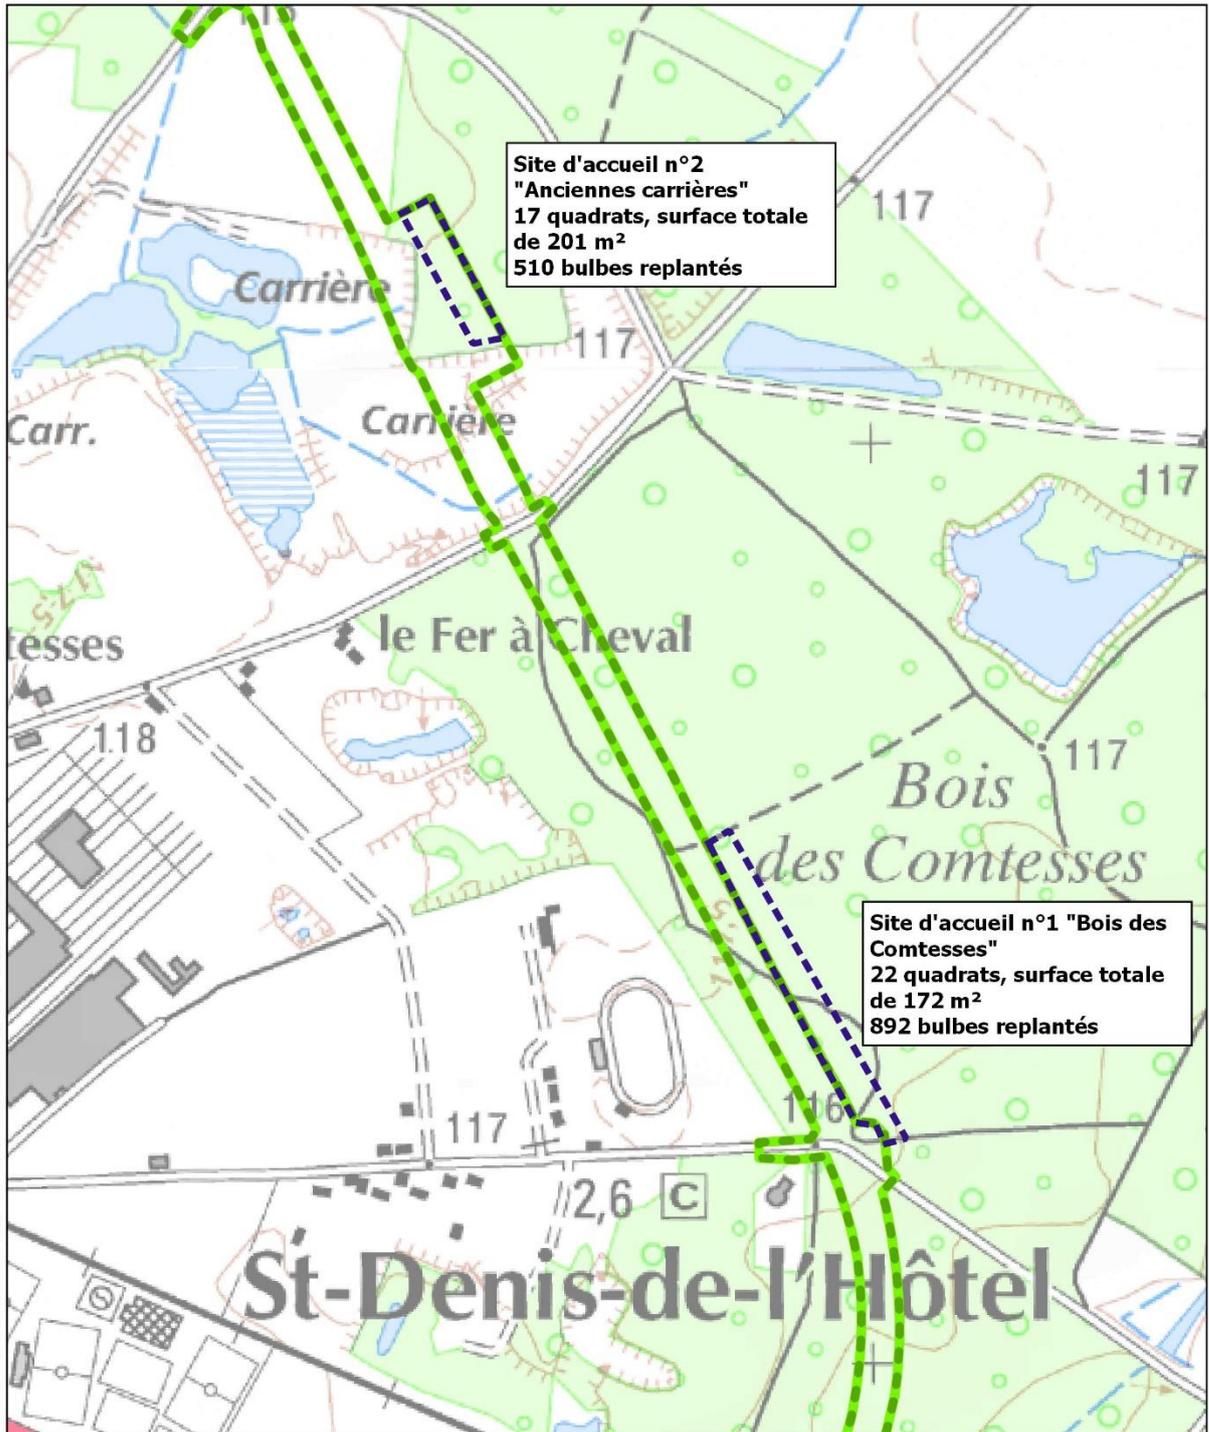
Le tableau suivant présente la répartition des bulbes replantés sur chacun des secteurs (cf. carte page suivante).

**Bilan des bulbes de
Corydale solide
replantés par site
d'accueil**

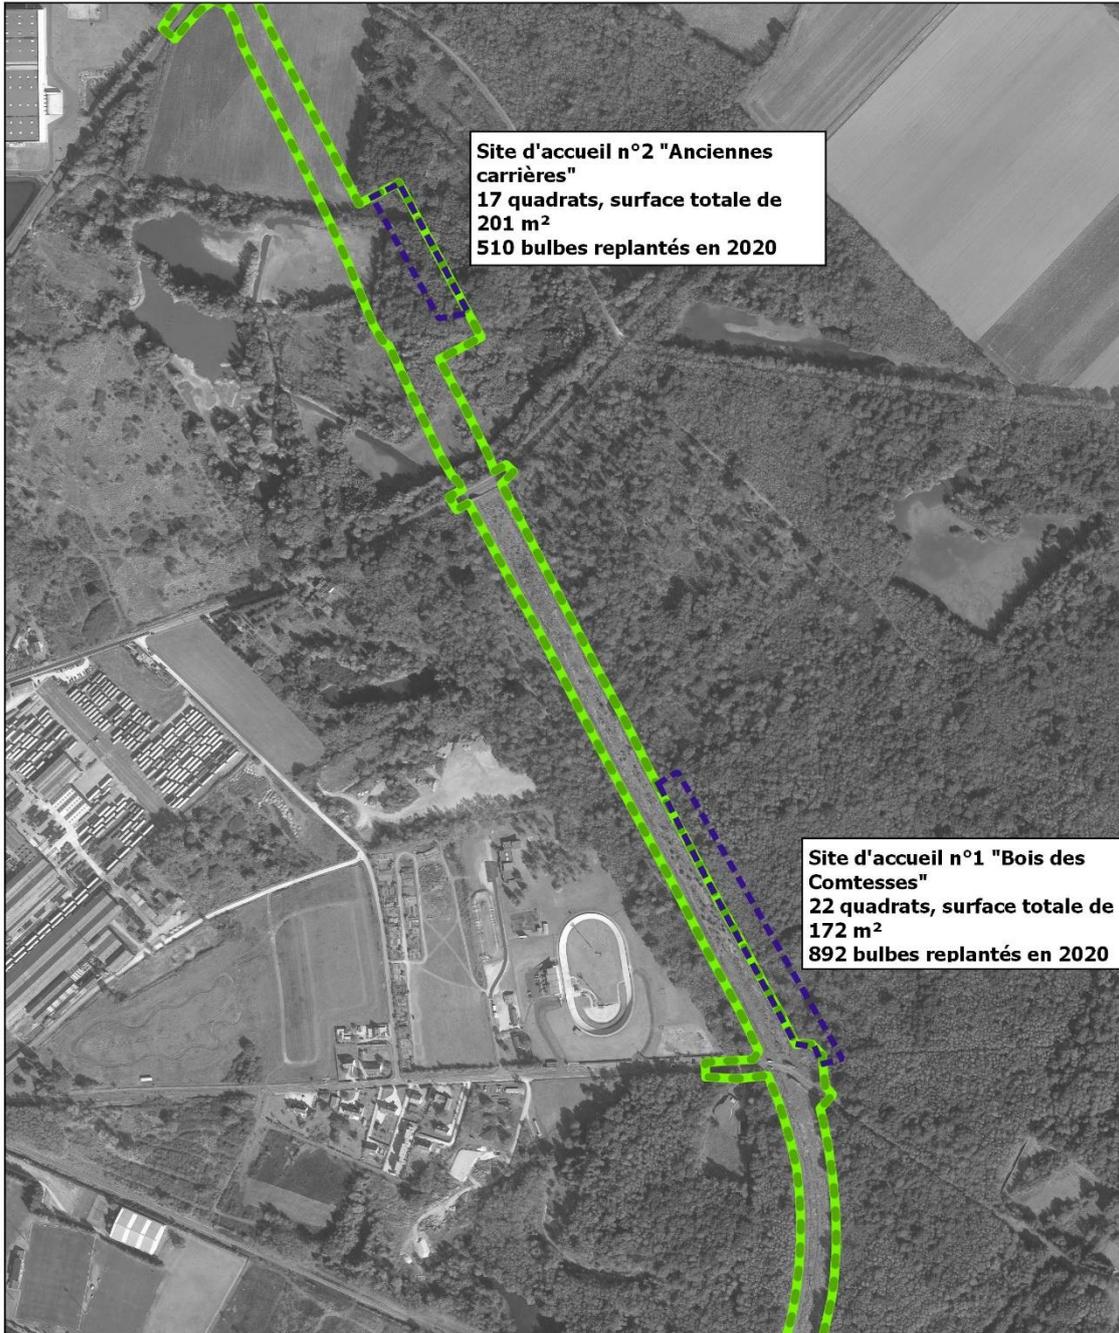
Localisation des sites de transplantation de la Corydale solide

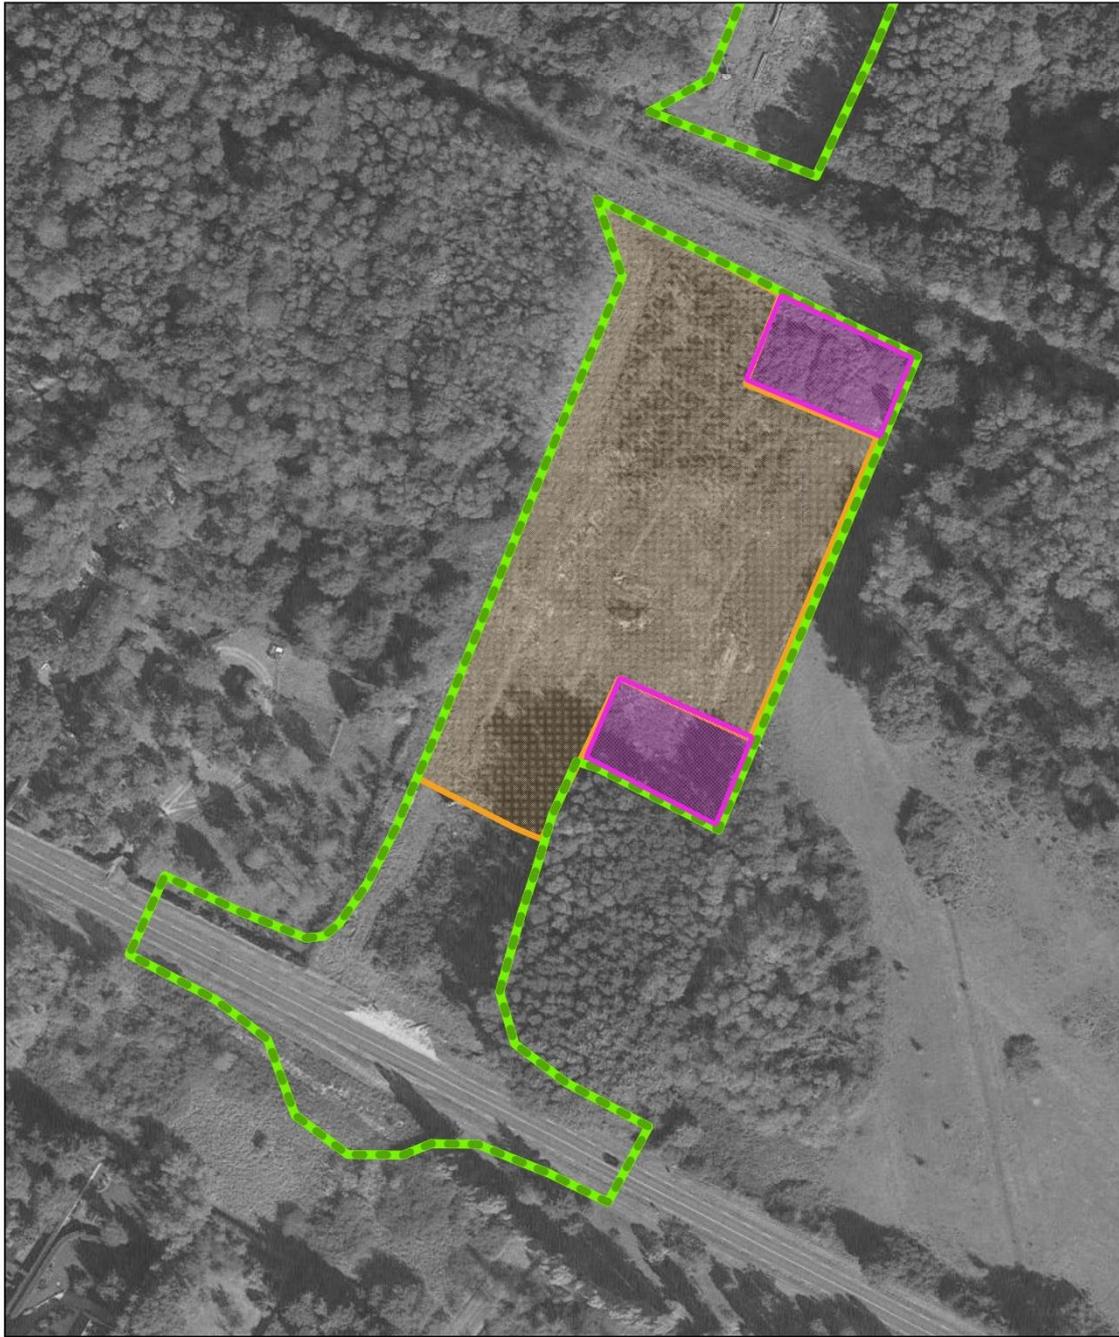
Localisation des sites préservés et prélevés de Corydale solide

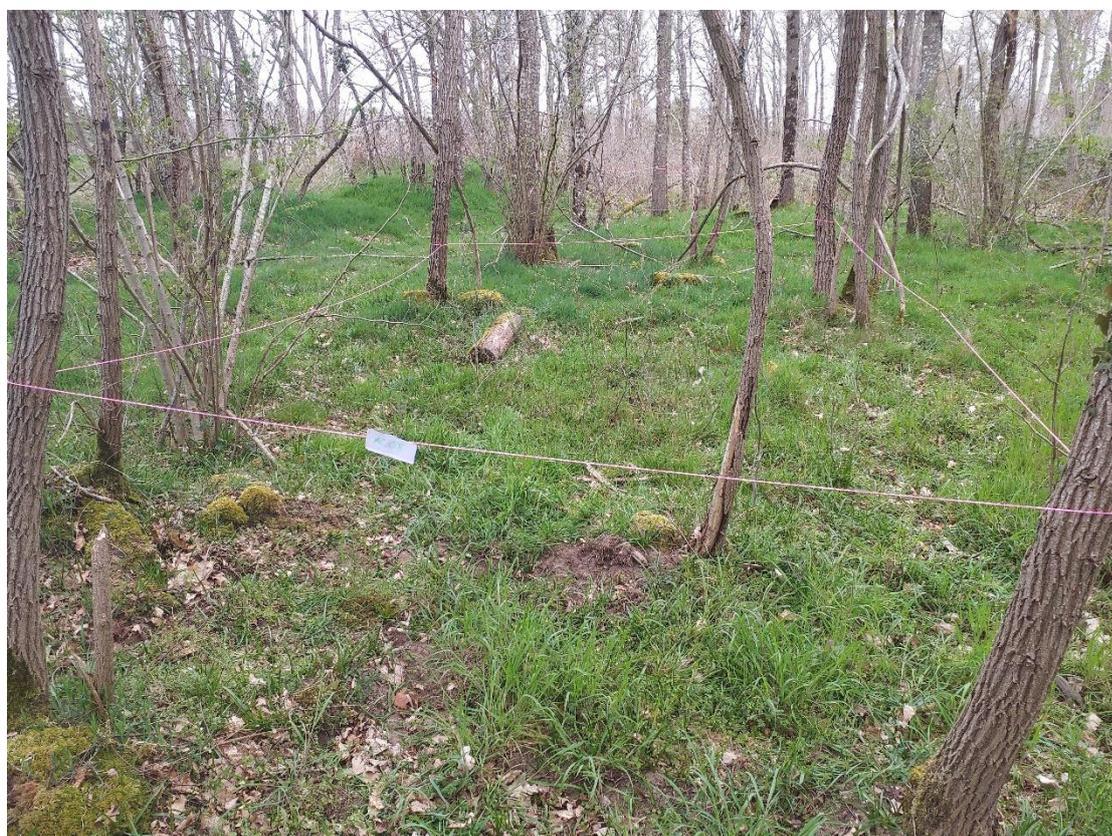
Chaque quadrat a été recherché et identifié avec de la corde à partir des coordonnées GPS d'implantation pointées lors du chantier de transplantation en 2020.

Illustration de l'identification des quadrats de transplantation (© BIOTOPE 08/04/2021)

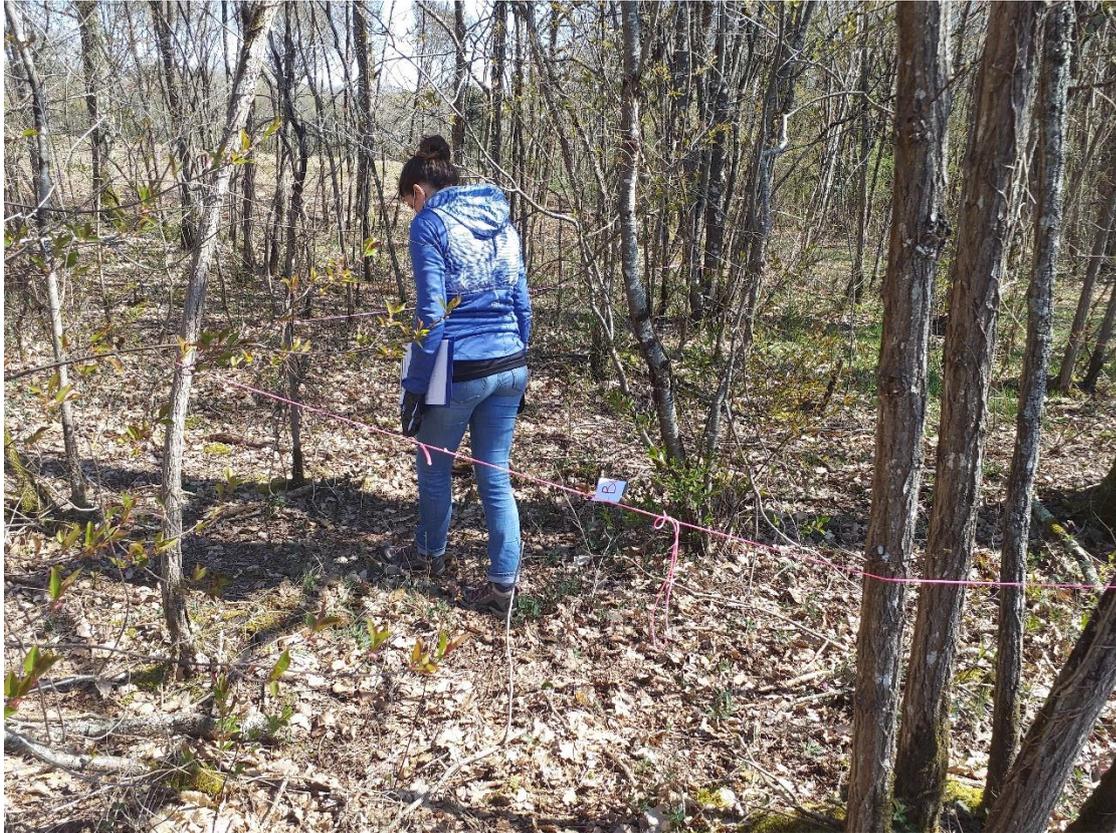
Ensuite le nombre de pieds de *Corydale* solide a été dénombré dans chaque quadrat, afin d'évaluer le taux de reprise. Les pieds de *Corydale* solide ont été également recherché à l'extérieur du quadrat, sur une zone tampon de 2 m, afin de palier à la précision du GPS.

Illustration de l'opérateur cherchant les pieds de *Corydale solide* dans un quadrat de transplantation (© BIOTOPE)

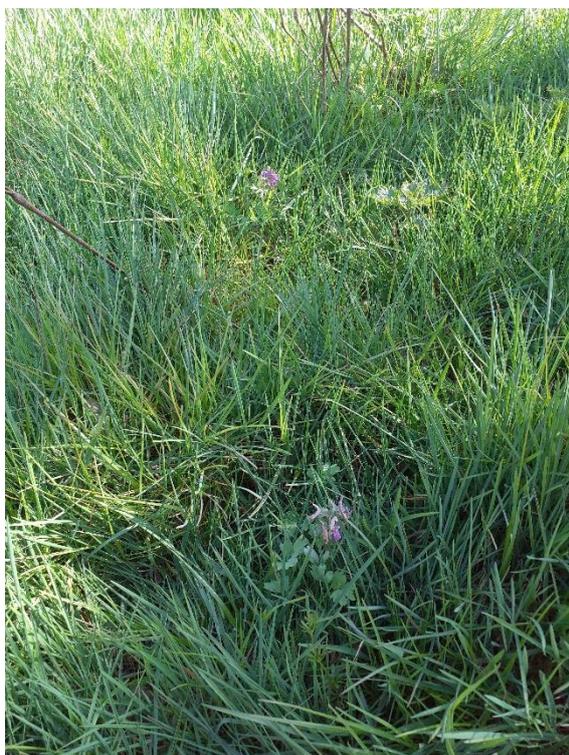
Sur l'entité « sud bassin », le nombre de pieds de Corydale solide semble diminué. La strate herbacée étant dense a certainement empêché le développement de la Corydale solide.

Corydale solide dans l'entité préservée « sud bassin »
(© BIOTOPE 08/04/2021)

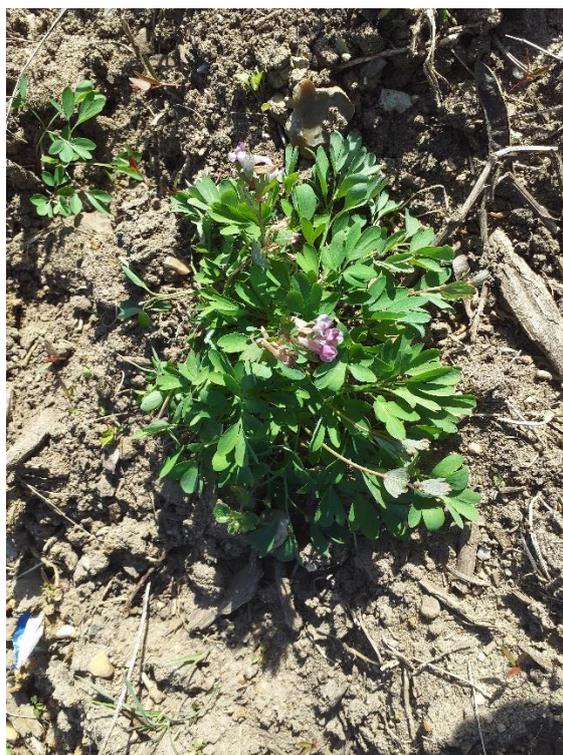
Sur l'entité « talus SNCF », la population de Corydale solide semble s'être bien développée. Le nombre de pieds observés a été multiplié par 3. Toutefois une vigilance au regard de la fréquentation de la zone par les sangliers est à avoir. Les pieds de Corydale solide sont principalement observés au pied du talus SNCF, là où la strate herbacée est peu développée.

Corydale solide dans l'entité préservée « talus SNCF »
(© BIOTOPE 08/04/2021)
