# Cartographie des zones inondées par le Fusain

## Crue de mai et juin 2016

Rapport d'étude, août 2021

n° d'affaire : 20-NC-0240

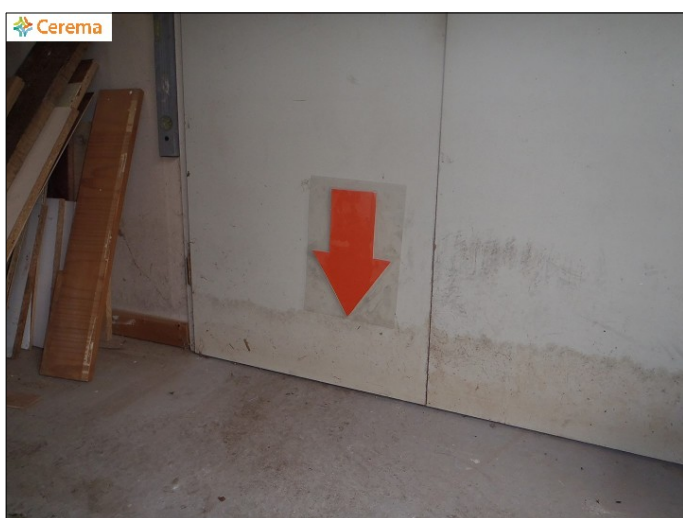
Illustration 2 : marque laissée par la crue du Solin en 2016

Lorsque le recensement est réalisé peu de temps après la crue, il est possible d'observer des marques laissées par l'eau, ce que l'on appelle les « laisses de crue ». Elles peuvent être de différentes natures : décoloration de meubles et de murs (Illustration 2), dépôts sur des murs ou des portes, traces d'humidité, débris végétaux bloqués dans les grillages ou les haies.

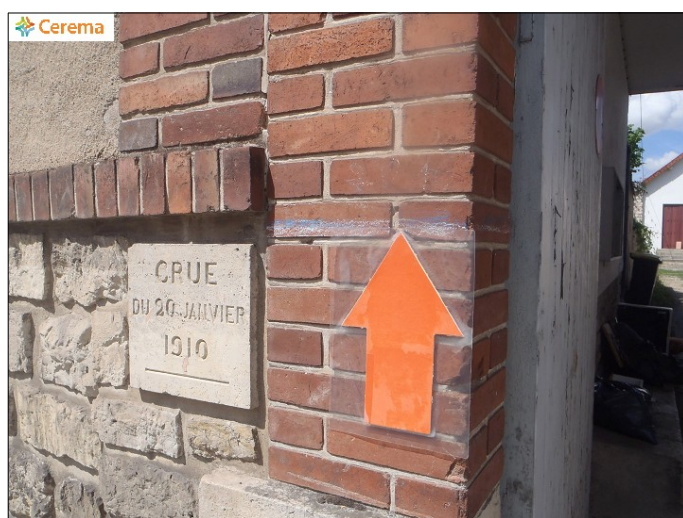
Illustration 3 : repère de la crue de 1910 posé par un riverain et marque peinte pour la crue de 2016

La cartographie des zones inondées par le Fusain en 2016 a été établie à partir de laisses de crues<sup>5</sup>. Les campagnes de recensement et de nivellement ont été réalisées entre mars et septembre 2017, soit 1 an après l'événement étudié. Elles ont consisté à recueillir des photographies d'archives auprès des mairies concernées ou dans les journaux régionaux (par exemple La Nouvelle République) ainsi que des témoignages des riverains, impactés ou non par la crue. Les témoignages peuvent prendre différentes formes : traits gravés ou peints, témoignages oraux, repères posés par les communes (Illustration 3) ou les propriétaires des habitations touchées.

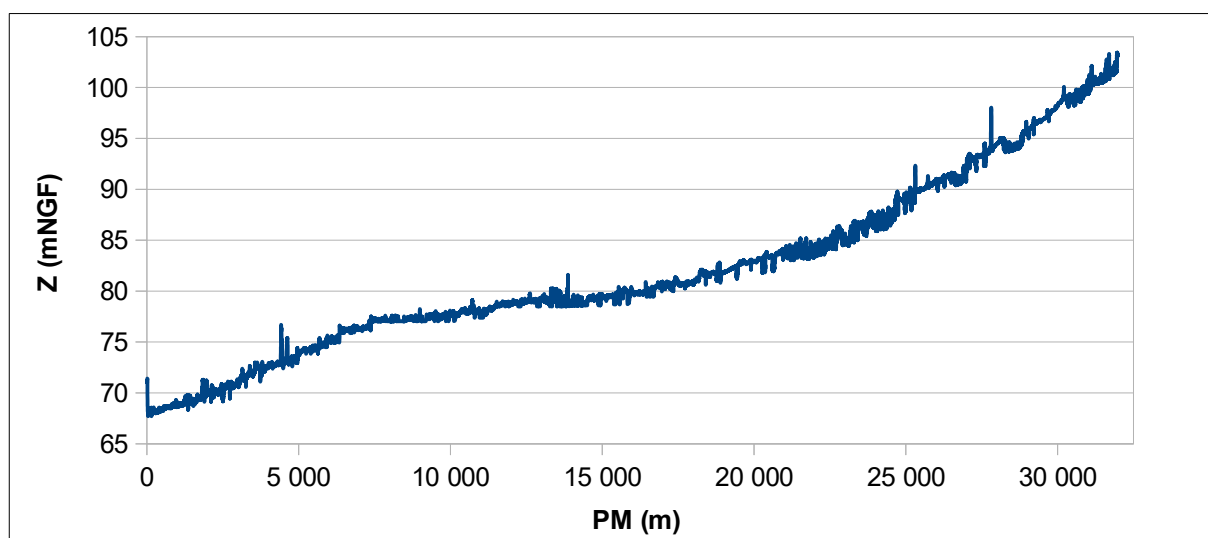
Des points ont été générés sur cet axe tous les mètres, en partant de l'aval de la rivière. L'altitude de chacun des points a été extraite à partir des informations fournies par le MNT LIDAR. Ceci a permis de tracer le profil en long du Fusain (suivant l'axe principal des écoulements en crue) (Illustration 4).

Illustration 4 : profil en long du Fusain, par rapport au chemin préférentiel des écoulements

À partir de cette représentation graphique, les secteurs avec une pente homogène ont été identifiés, ainsi que les ruptures de pente. 14 tronçons avec des pentes homogènes ont ainsi été tracés.

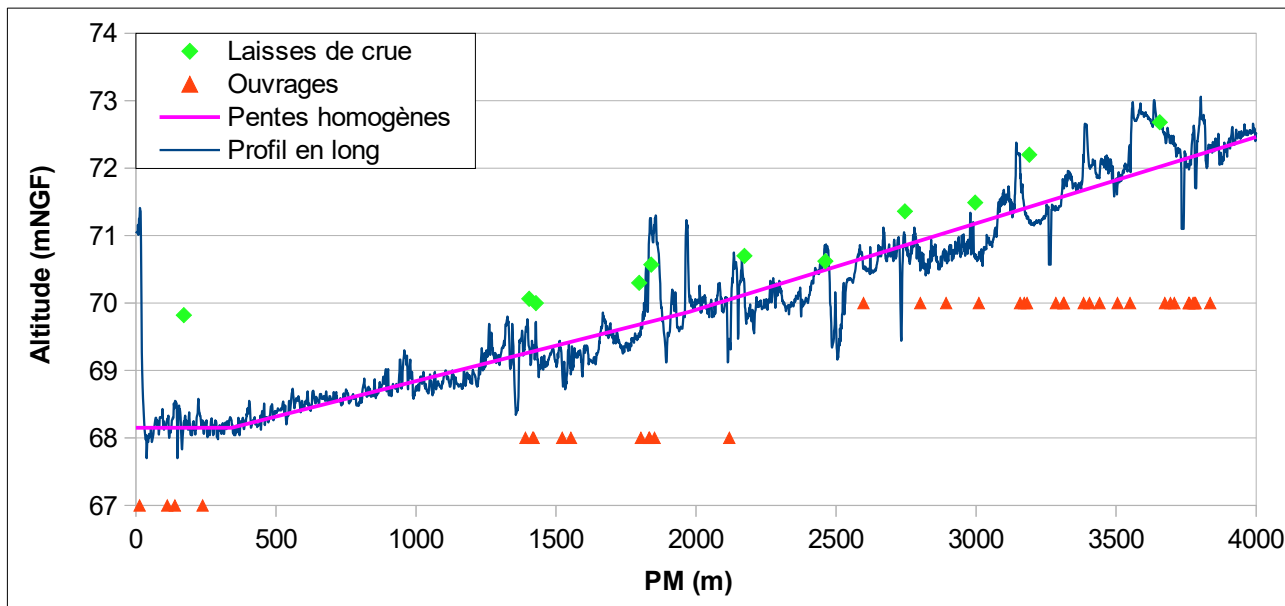
Les laisses étant projetées, leur PM sur l'axe d'écoulement a été déterminé. Puis elles ont été placées sur le graphique du profil en long (Illustration 5).

Illustration 5 : laisses de crue projetées sur l'axe d'écoulement et localisation des ouvrages – Fusain – zoom sur les PM 0 à 4 000 m

Les mêmes étapes ont été réalisées pour déterminer les PM des obstacles aux écoulements.

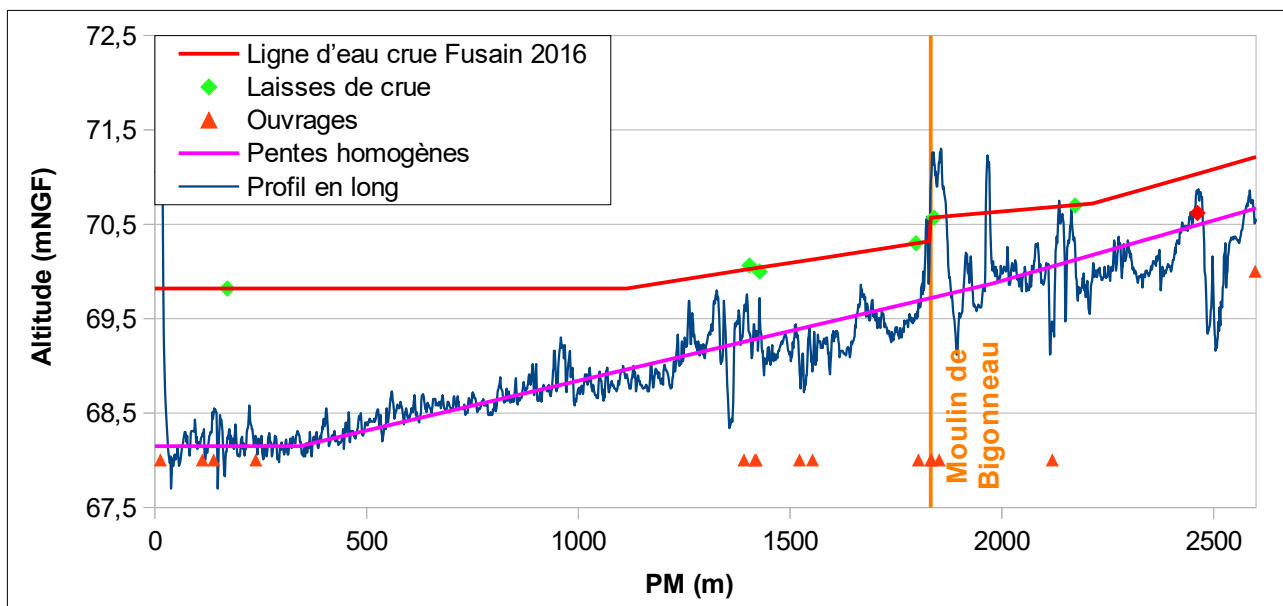
Dans la partie aval du secteur étudié, avant de confluer avec le Loing, le Fusain passe sous le canal du Loing. Ce dernier est en hauteur, entouré par des remblais de plus de 3 mètres de haut. Ceci constitue un obstacle conséquent aux écoulements du Fusain. C'est la raison pour laquelle un plan d'eau a été reconstitué dans la partie aval de Château-Landon. Ceci est étayé par les photographies aériennes prises juste après le pic de la crue.

Plus en amont, la ligne d'eau a été reconstituée de manière à être cohérentes avec les laisses de crue présentes.

Les laisses de crue n°4 et 5 (respectivement : 70,30 mNGF / PM 1797 m et 70,57 mNGF / PM 1840 m) indiquent une perte de charge singulière au droit du moulin de Bigonneau. Celle-ci est estimée à 25 cm.

En amont du PM 2 200 m, la ligne d'eau est reconstituée parallèlement à la pente du lit majeur.

La laisse de crue n°7 (70,62 mNGF / PM 2462) a été jugée de fiabilité moyenne lors de la campagne de recensement. Elle semble effectivement basse par rapport aux autres informations de niveau d'eau disponibles. Elle a donc été écartée lors de la reconstitution de la ligne d'eau du Fusain pour la crue de 2016.

Illustration 8 : reconstitution de la ligne d'eau du Fusain lors de la crue de 2016, tronçon PM 0 à 2 600 m

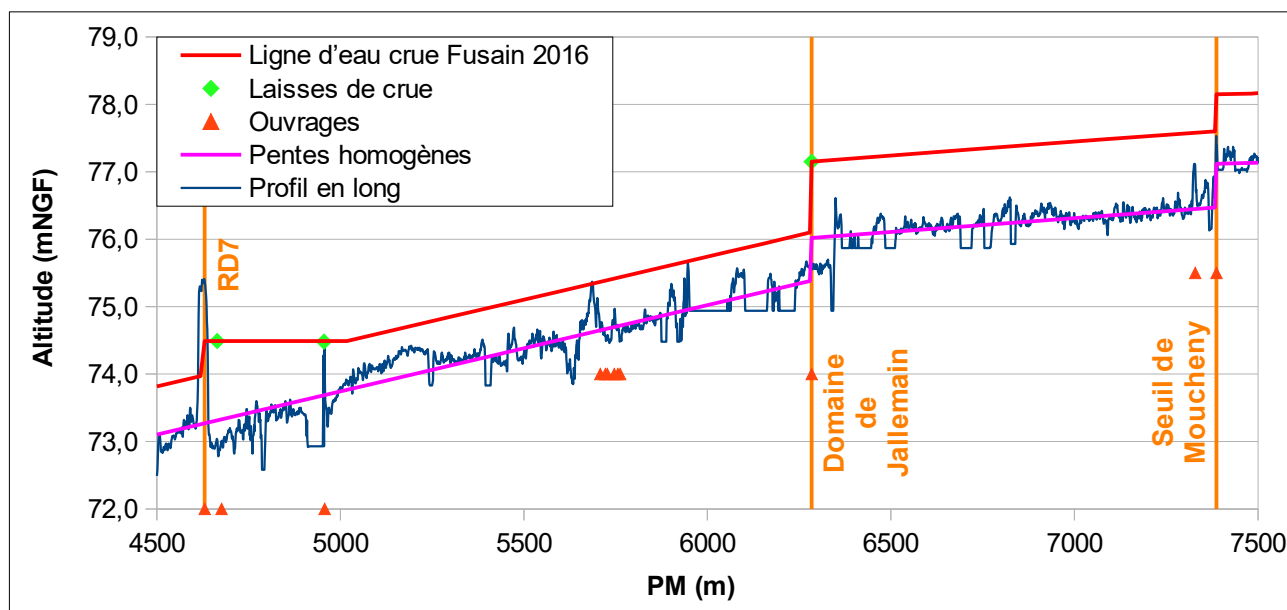
En amont du plan d'eau généré par la RD7, la ligne d'eau a été reconstituée parallèle à la pente du lit majeur, avec le même tirant d'eau qu'en aval de la RD7.

A proximité du PM 6 300 m, le seuil du Domaine de Jallemain semble avoir généré une perte de charge singulière d'1,05 m. La ligne d'eau est moins pentue, parallèle à la pente du lit majeur et passant par l'unique laisse de crue disponible sur le secteur.

Illustration 10 : reconstitution de la ligne d'eau du Fusain lors de la crue de 2016, tronçon PM 4 500 à 7 500 m

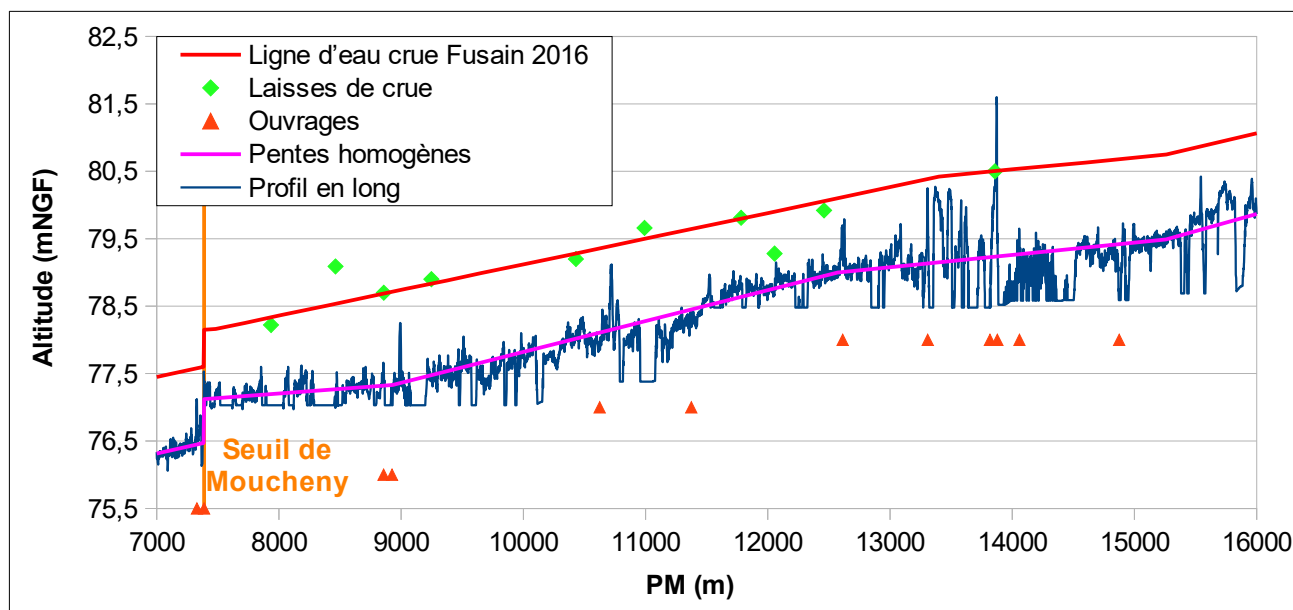
Le seuil situé à Moucheny, entre Château-Landon et Préfontaines, semble avoir généré une perte de charge estimée à 55 cm.

En amont de ce seuil, la ligne d'eau a été reconstituée de manière à être cohérente avec les laisses de crue disponibles. Les laisses n°19 (79,09 mNGF / PM 8 463 m) et n°21 (79,28 mNGF / PM 12 055 m) ont été écartées car jugées non cohérentes avec les autres informations présentes sur le secteur.

Illustration 11 : reconstitution de la ligne d'eau du Fusain lors de la crue de 2016, tronçon PM 7 000 à 16 000 m

Au-delà du PM 13 400 m, la ligne d'eau est parallèle à la pente du lit majeur, tout en passant par l'unique laisse de crue disponible sur le secteur.

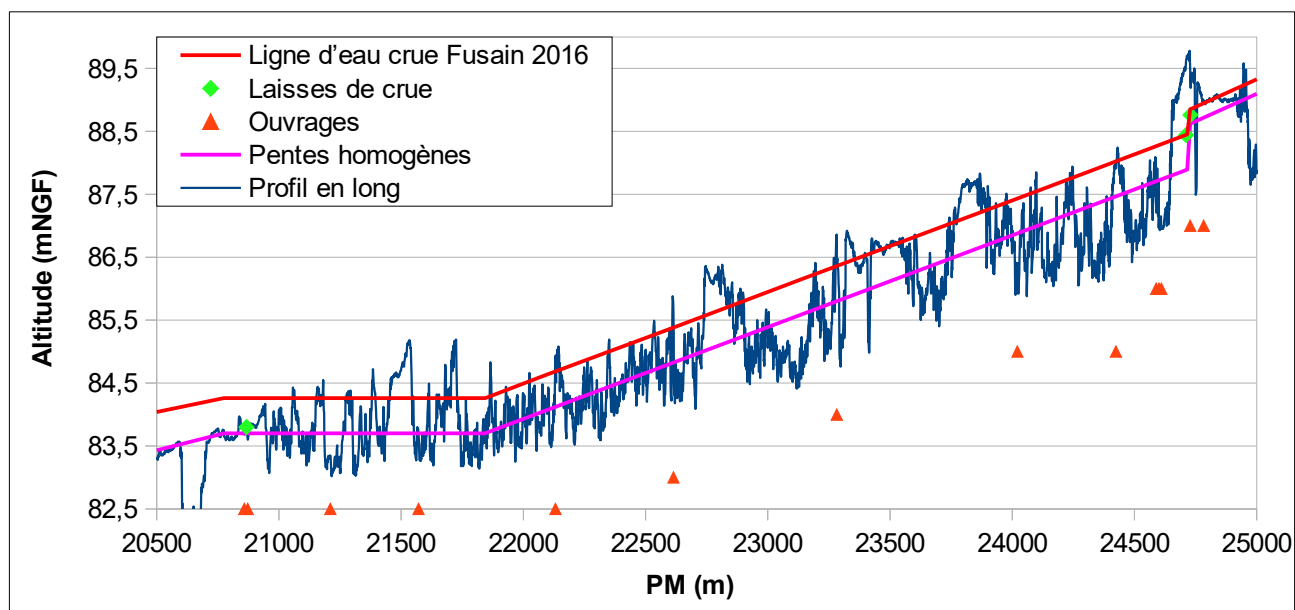
Illustration 13 : reconstitution de la ligne d'eau du Fusain lors de la crue de 2016, tronçon PM 20 500 à 25 000 m

Sur ce secteur, la ligne a été tracée parallèle à la pente du lit majeur, et à partir de la laisse de crue n°28 (88,44 mNGF / PM 24 711 m).
