RAPPORT D'ÉTUDE

Atlas des zones inondables de la Reترève

Crue de mai et juin 2016

n° d'affaire : 20-NC-0292

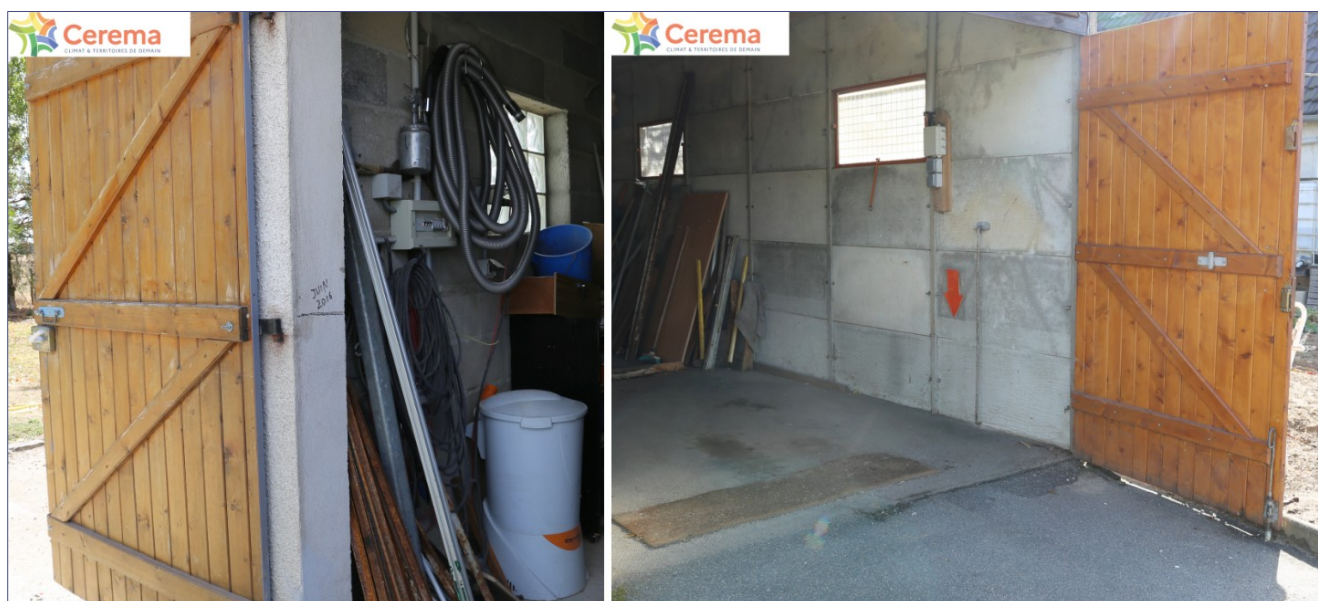
Illustration 3 : exemple de laisses de crue : à gauche une marque inscrite par les propriétaires ; à droite la marque laissée par la Retrève

Lorsque le recensement est réalisé peu de temps après la crue, il est possible d'observer des marques laissées par l'eau, ce que l'on appelle les "laisses de crue". Elles peuvent être de différentes natures : décoloration de meubles et de murs (Illustration 3), dépôts sur des murs ou des portes, traces d'humidité, débris végétaux bloqués dans les grillages ou les haies.

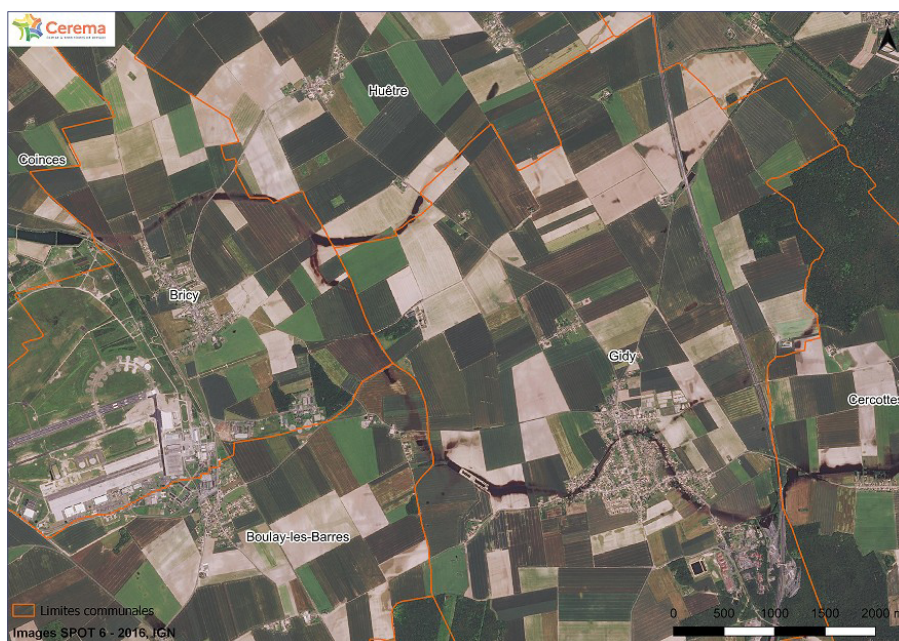
Illustration 5 : images satellitaires SPOT6 de 2016 - traversée de Gidy et Bricy

Cet axe a été tracé à partir du Scan25 de l'IGN et du modèle numérique de terrain (MNT) LIDAR de la vallée de la Retrève, grâce à une analyse hydrogéomorphologique et hydraulique. Les images satellitaires SPOT6 prises au moment de la décrue ont également été utilisées, les zones encore inondées y étant visibles (Illustration 5).

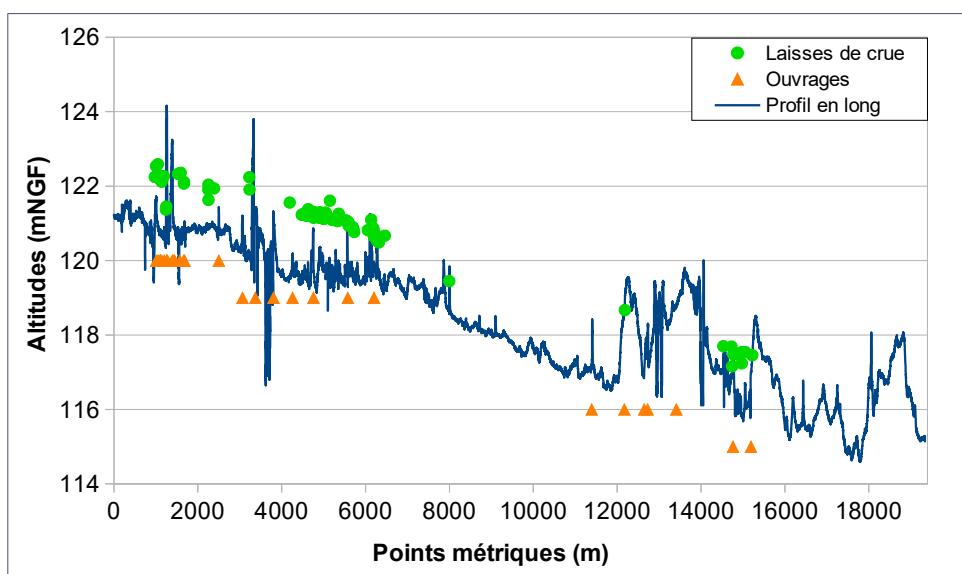
Illustration 7 : laisses de crue projetées sur l'axe d'écoulement et localisation des ouvrages

Les laisses étant projetées, leur PM sur l'axe d'écoulement a été déterminé. Puis elles ont été placées sur le graphique du profil en long (Illustration 7).

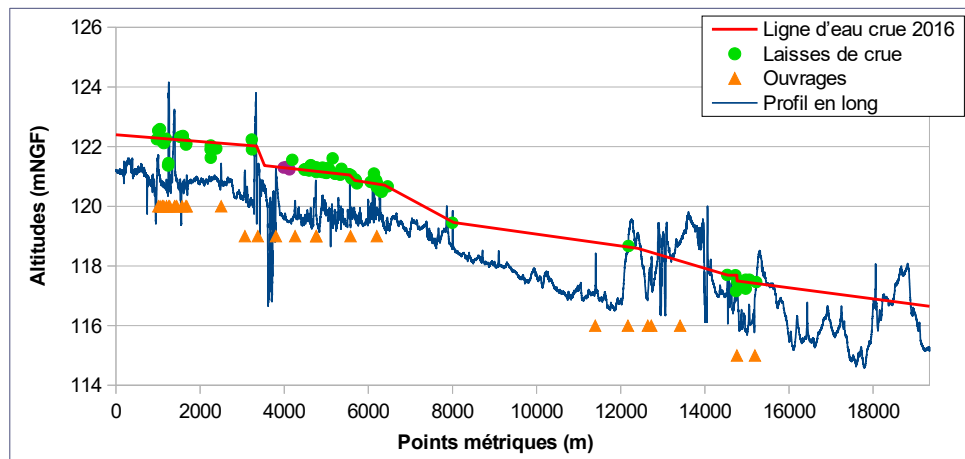
Illustration 8 : ligne d'eau de la Retrève lors de la crue de 2016, reconstituée à partir des laisses de crue et en faisant un parallélisme avec le profil en long du lit majeur

Dans les secteurs présentant une forte densité de laisses de crue, celles-ci ont permis de tracer la ligne d'eau et d'identifier les pertes de charges singulières. Hors agglomération, les témoignages ont été moins nombreux. Dans les zones hydrologiquement homogènes, entre deux confluences par exemple, l'hypothèse retenue consiste à construire la ligne d'eau par parallélisme avec la pente du profil en long du lit majeur (Illustration 8).

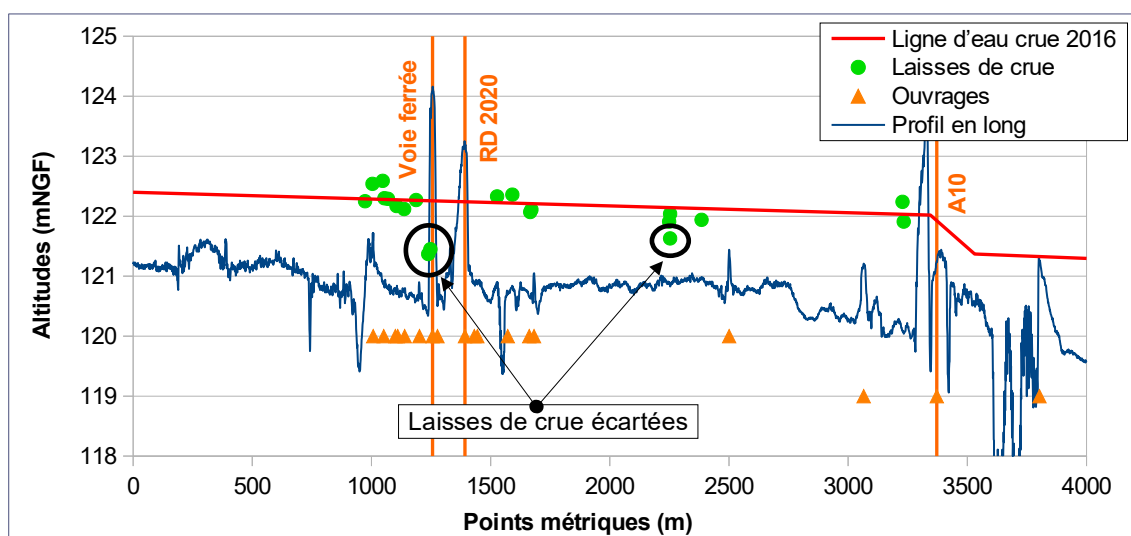
Illustration 9 : reconstitution de la ligne d'eau de la Retrève lors de la crue de 2016, PM 0 à 4 000 m

► Tronçon PM 0 à 4 000 m, commune de Cercottes (Illustration 9)

Dans le secteur de Cercottes, en amont de l'autoroute A10, les informations sont nombreuses.

3 laisses de crue ont été écartées lors de la reconstitution de la ligne d'eau. Il semble en effet qu'elles ne soient pas représentatives du maximum de la crue. Il s'agit des laisses n°56 (121,37 mNGF – indication tracée sur l'ouvrage d'art), n°59 (121,45 mNGF – laisse sur un panneau de signalisation) et n°62 (121,63 mNGF – information relevée à partir d'une vidéographie prise par drone). La Retrève n'était pas au pic de sa crue.

La ligne d'eau a été reconstituée parallèle à la pente générale du lit majeur tout en passant par le plus grand nombre de laisses de crue.

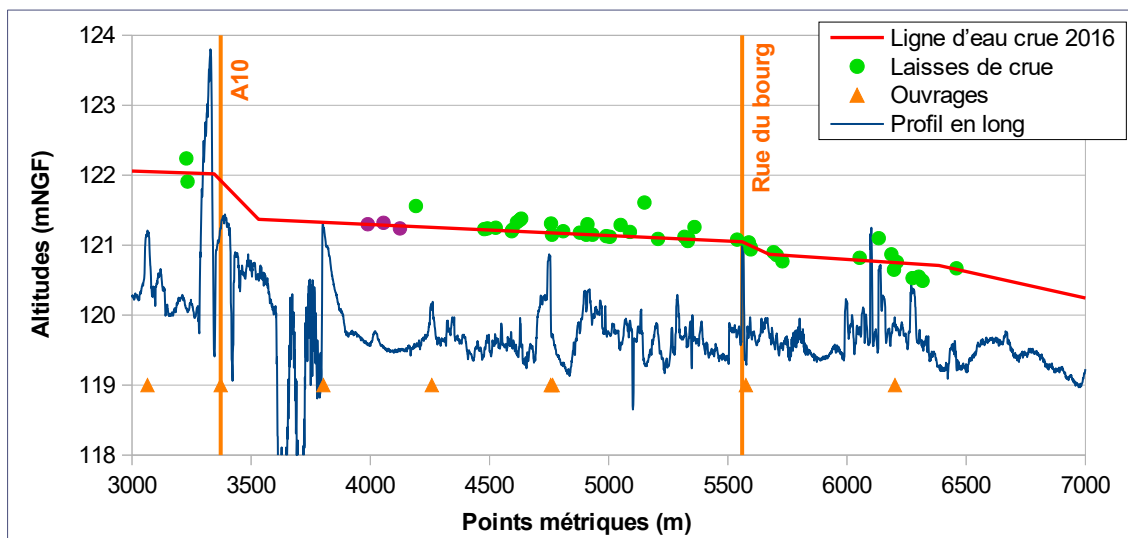
Illustration 10 : reconstitution de la ligne d'eau de la Retrève lors de la crue de 2016, PM 3 000 à 7 000 m

► **Tronçon PM 3 000 à 7 000 m, commune de Gidy (Illustration 10)**

Au vu des laisses de crue disponibles en amont et en aval de l'autoroute A10, cette dernière semble avoir fait obstacle aux écoulements et généré un exhaussement de la ligne d'eau en amont.

Suite à des échanges avec les Laboratoires Servier Industrie en décembre 2020, le Cerema a nivelé 3 informations supplémentaires dans le secteur (laisses de crue indiquées en violet sur l'illustration 10). Ces informations ont permis de reconstituer la ligne d'eau en faisant un parallélisme avec la pente générale du lit majeur et en passant au plus près des laisses de crue situées plus en aval.

En aval de la rue du Bourg de Gidy, la ligne d'eau de la Retrève semble plus basse d'après les laisses de crue.

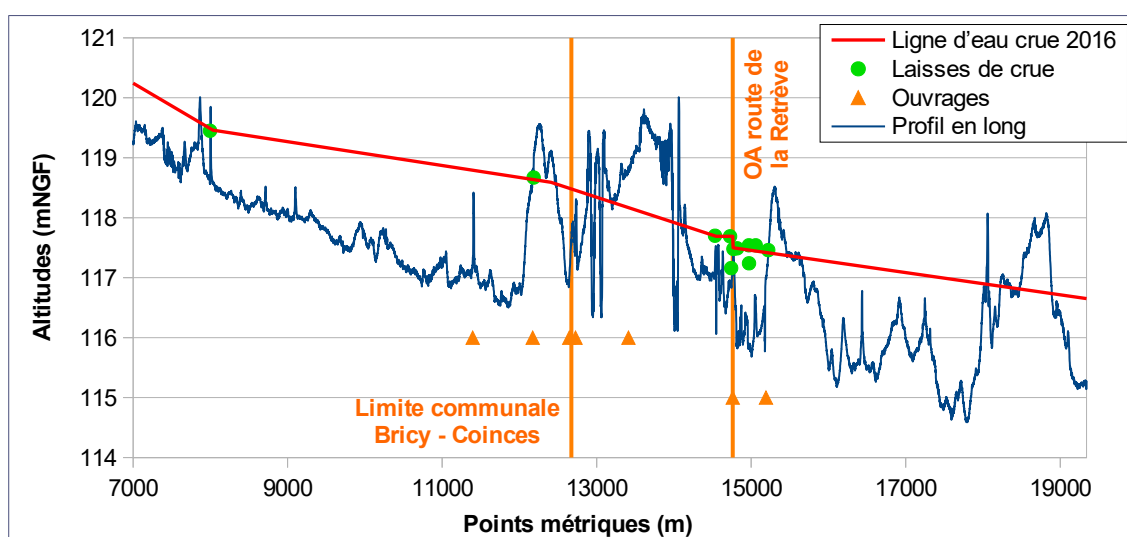
Illustration 11 : reconstitution de la ligne d'eau de la Retrève lors de la crue de 2016, PM 7 000 à 19 340 m

► **Tronçon PM 7 000 à 19 340 m, communes de Bricy et Coinces (Illustrations 11 et 12)**

En aval Gidy et en amont de Coinces, les laisses de crue sont peu nombreuses du fait du peu d'habitations présentes. La ligne d'eau a été reconstituée de manière à passer par les 2 laisses disponibles.

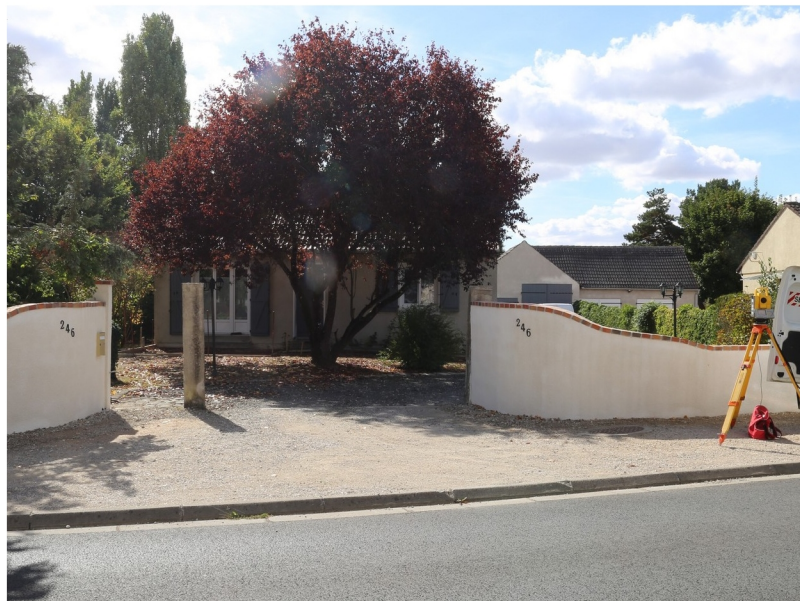
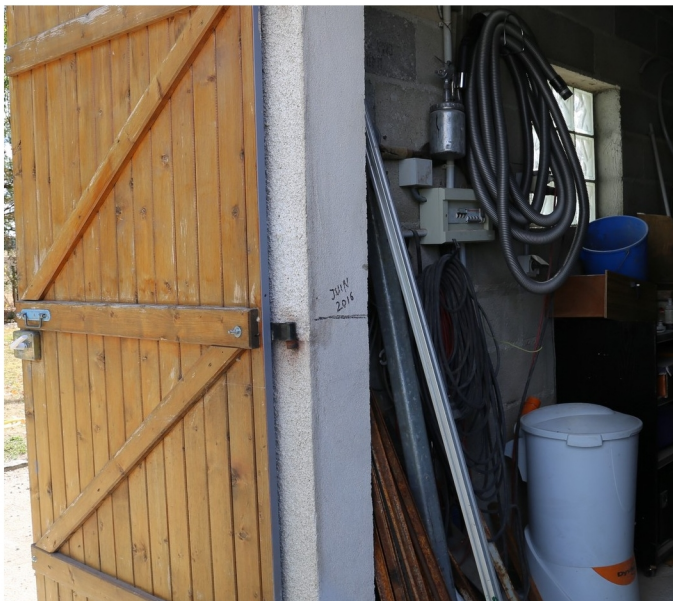
Marque inscrite sur le garage –
1,07 m d'eau dans le garage

Marque
