# Cartographie des zones inondées par les affluents du Loing Crue de mai et juin 2016

Rapport d'étude, août 2021

## Résumé de l'étude :

Comme de nombreux cours d'eau des bassins versant de la Loire et de la Seine, les affluents du Loing ont connu une crue importante en mai et juin 2016. Des informations (témoignages, photographies, marques et laisses de crue) ont été recueillies pour connaître les niveaux d'eau atteints lors de l'événement. Ces données ont permis de reconstituer la ligne d'eau de la crue de ces affluents observée en 2016 et ainsi de cartographier les zones inondées.

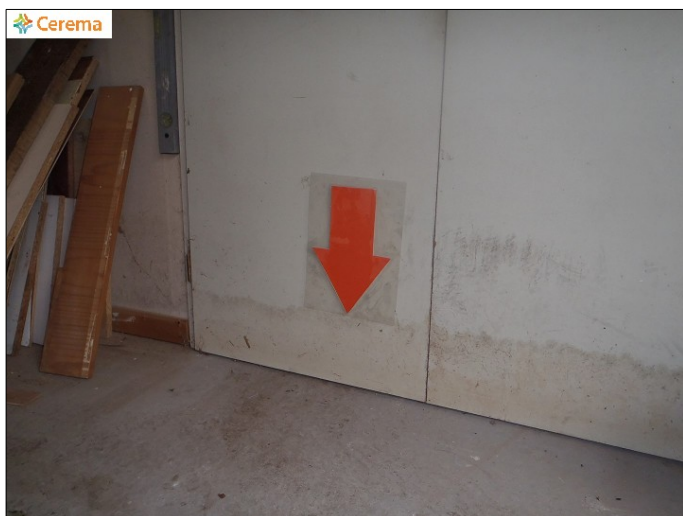
Illustration 7 : marque laissée par la crue du Solin en 2016

Lorsque le recensement est réalisé peu de temps après la crue, il est possible d'observer des marques laissées par l'eau, ce que l'on appelle les « laisses de crue ». Elles peuvent être de différentes natures : décoloration de meubles et de murs (Illustration 7), dépôts sur des murs ou des portes, traces d'humidité, débris végétaux bloqués dans les grillages ou les haies.

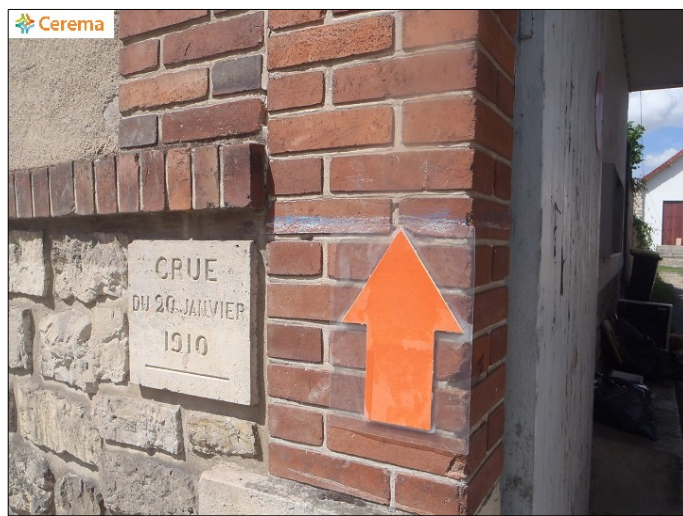
Illustration 8 : repère de la crue de 1910 posé par un riverain et marque peinte pour la crue de 2016

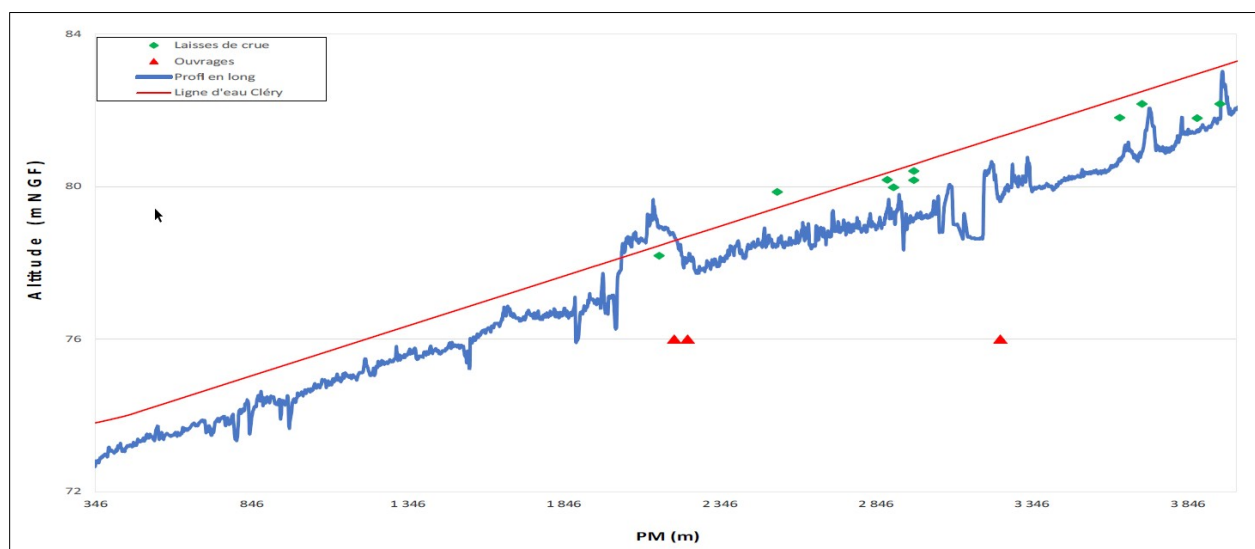
Plus en amont, la ligne d'eau a été reconstituée de manière à être cohérentes avec les laisses de crue présentes.

Illustration 13 : reconstitution de la ligne d'eau de la Cléry lors de la crue de 2016, tronçon PM 2 100 à 4 000 m

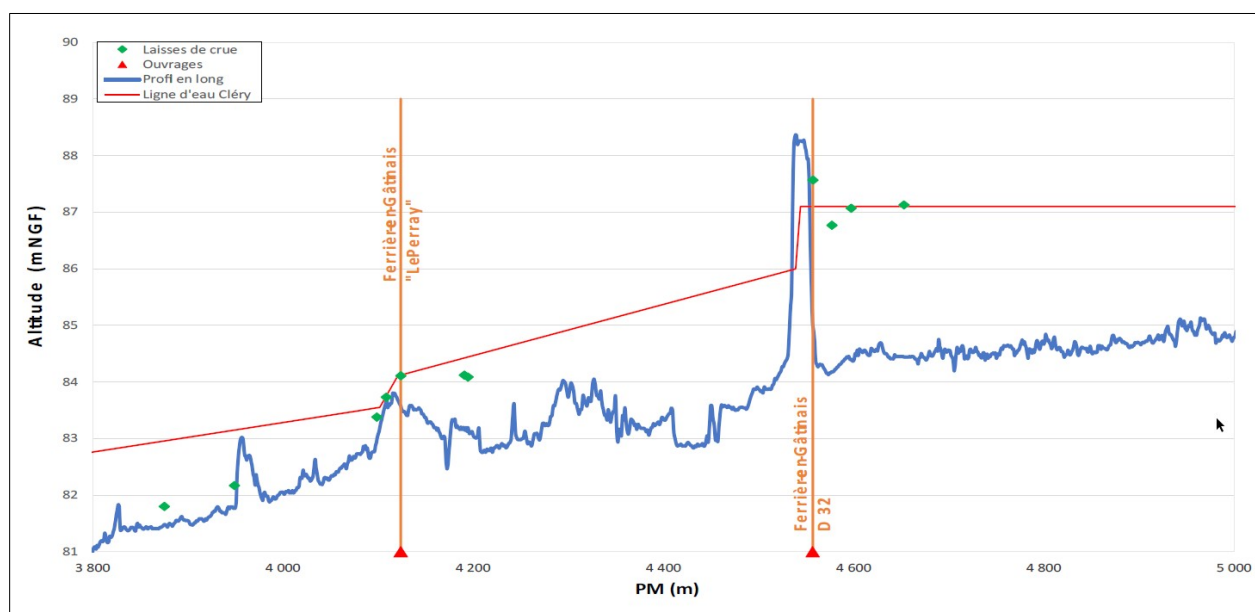
Entre les PM 3 800 et 5 000 m, les laisses de crue ont également permis de reconstituer la ligne d'eau, tout en restant parallèle à la pente du lit majeur.

Illustration 14 : reconstitution de la ligne d'eau de la Cléry lors de la crue de 2016, tronçon PM 3 800 à 5 000 m

► **Tronçon PM 3 800 à 5 000 m** (Illustration 14)

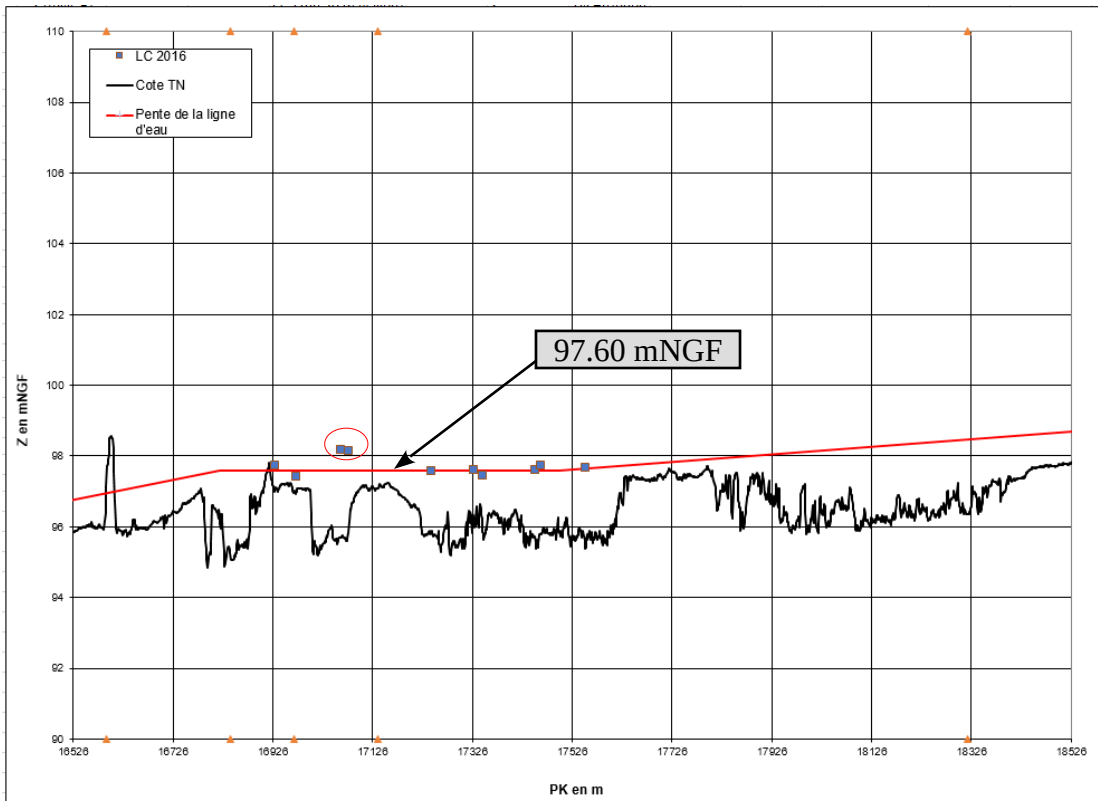
Illustration 20: reconstitution de la ligne d'eau de la Bezone lors de la crue de 2016, tronçon PM 16 500 m à 18 500 m.

► Tronçon PM 16 500 à 18 500 m (Illustration 20)

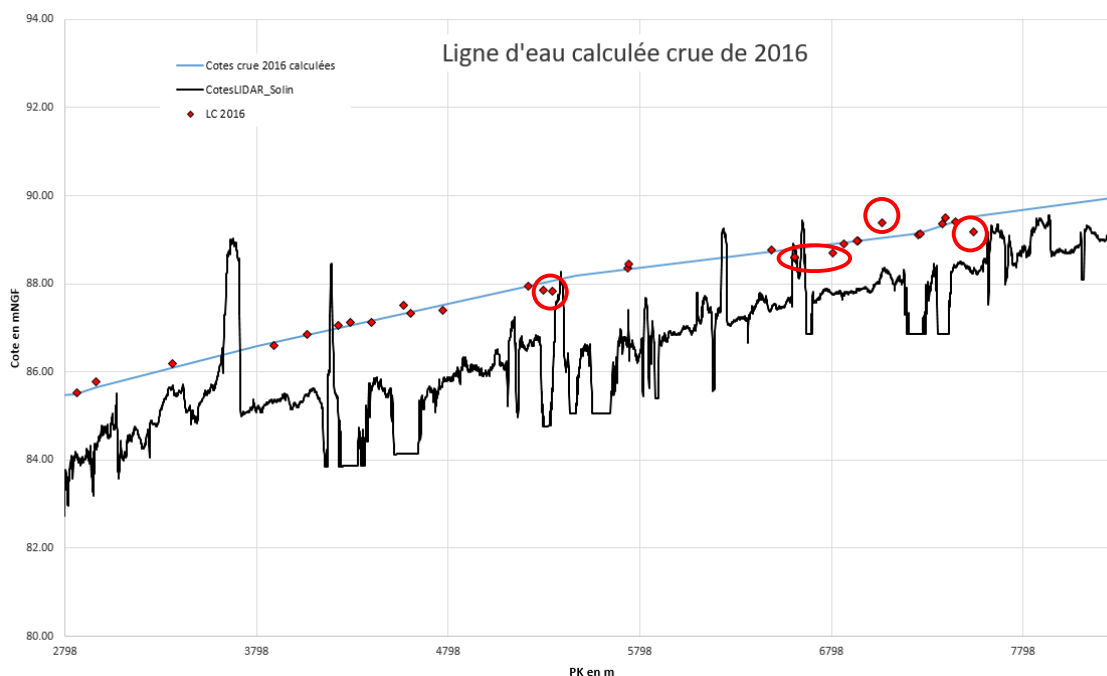
Une laisse dont la cote (89,39 mNGF) est bien plus haute que le nuage de laisses caractérisant ce secteur (PM 6860 à 7250, cotes à 89,12 mNGF et 88,91 mNGF) a elle aussi été écartée.

Illustration 24: reconstitution de la ligne d'eau du Solin lors de la crue de 2016, tronçon PM 2 800m à 8 000m.

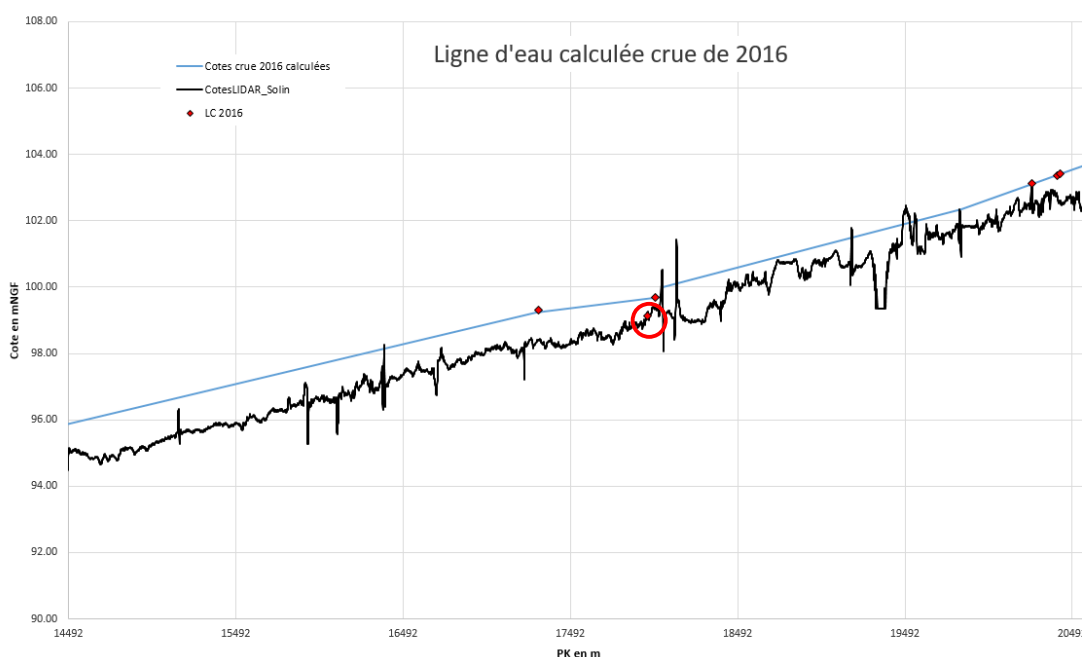
Les laisses présentes sur cette zone (Oussoy-en-Gâtinais et la Cour-Marigny) sont représentatives de l'inondation de 2016 (parallélisme de la ligne d'eau avec la pente du terrain naturel respectée) sauf pour la laisse n°50 du cahier de laisses – cote à 99,13 mNGF – anormalement basse (cercle rouge sur l'illustration 26). Si le témoignage est fiable, la nature de ce « repère » est très incertain (dans une pente, au pied d'un arbre). Cette laisse a donc été écartée de l'analyse.

Illustration 26: reconstitution de la ligne d'eau du Solin lors de la crue de 2016, tronçon PM 14 500m à 20 500m.

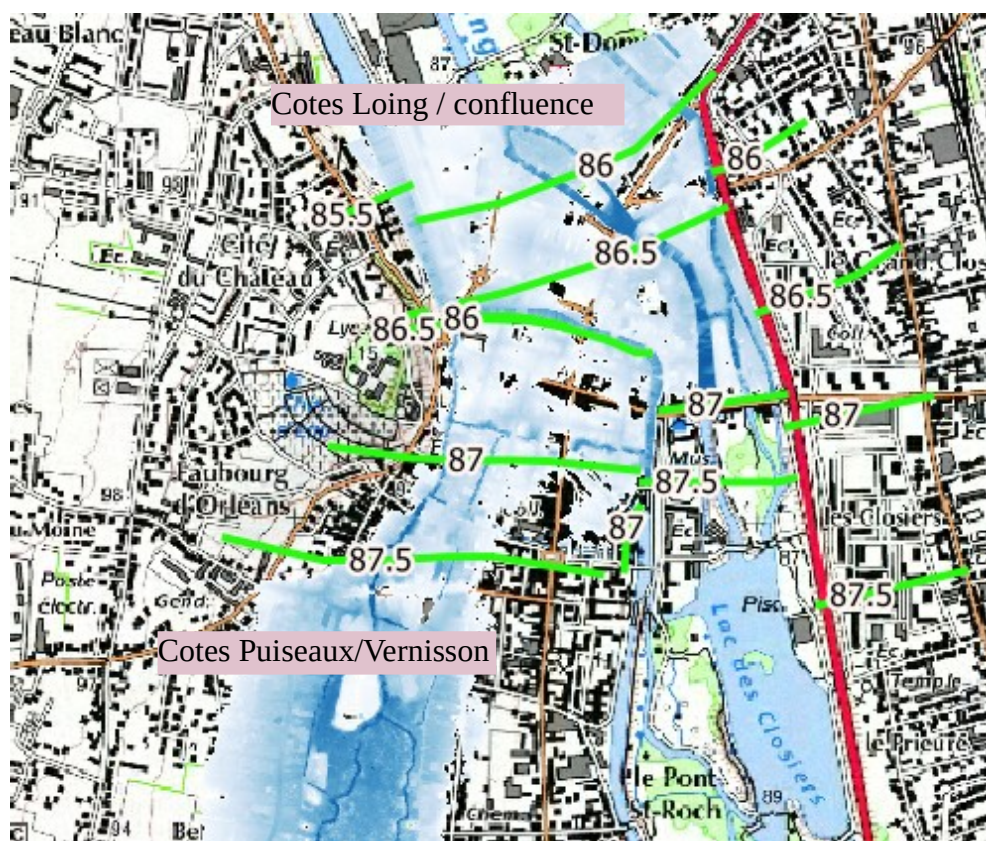
La zone délimitée par les PM 3 300 à PM 3 900 est un lieu d'écoulements complexes (Illustration 29) qui a été traitée de la même façon que la confluence Bezonde/Solin/Loing (Cf. chapitre 5.3, Tronçon PM 0 à 1 000 m).

Illustration 29: cartographie finale événement de 2016, Puisseaux/Vernisson/Loing

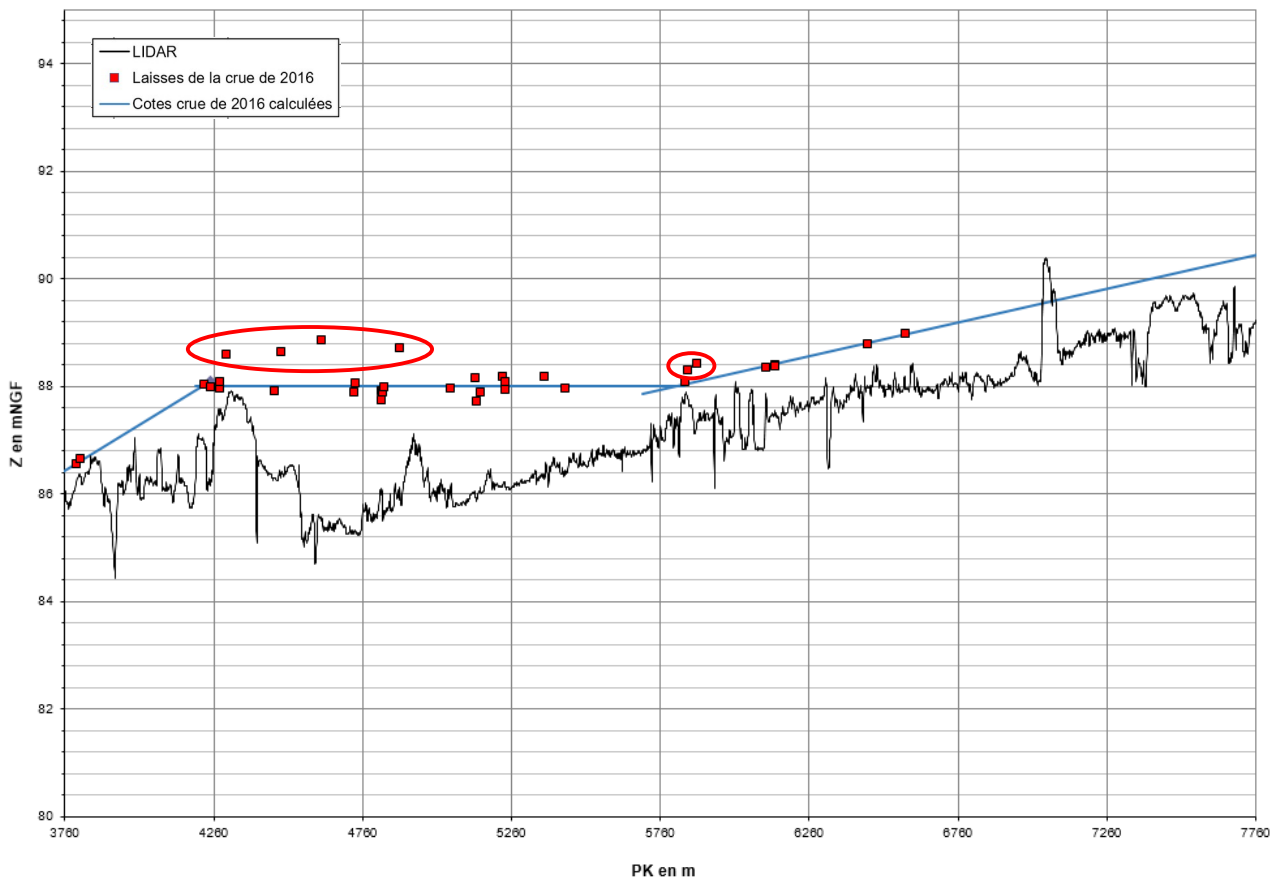
Ces laisses ont donc été écartées de la reconstitution de la ligne d'eau dans ces deux secteurs.

Illustration 30: reconstitution de la ligne d'eau du Puiseaux/Vernisson lors de la crue de 2016, tronçon PM 3 800m à 8 150m.

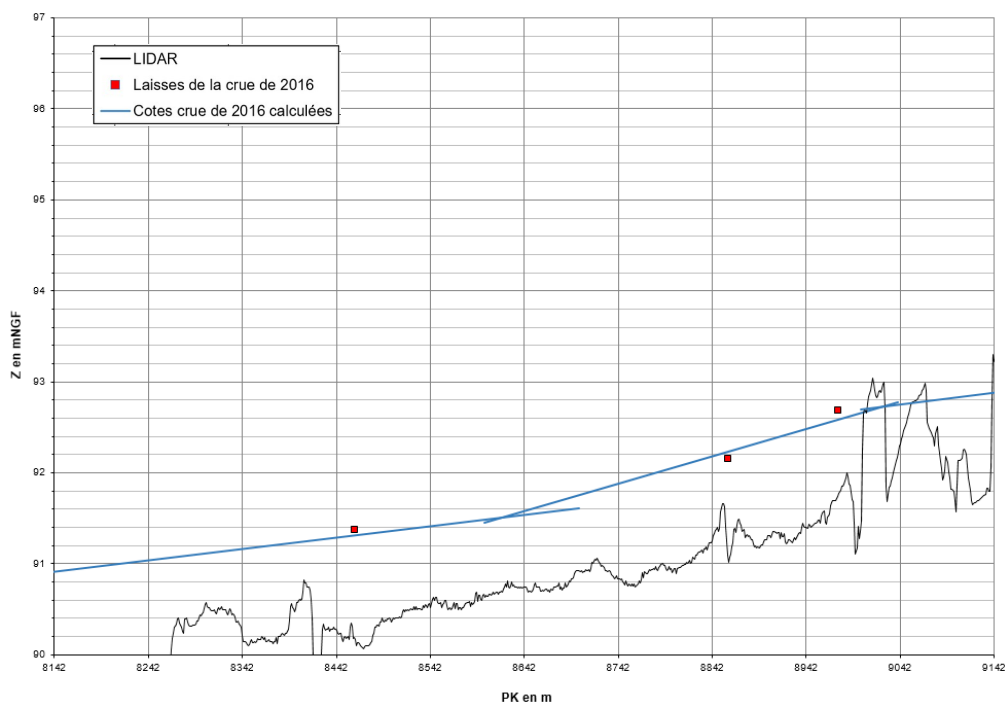
Seulement 3 laisses ont permis une reconstitution de la ligne d'eau dans ce secteur (Vimory , Mormant-sur-Vernisson).

Illustration 31: reconstitution de la ligne d'eau du Puiseaux lors de la crue de 2016, tronçon PM 8 150m à 9 000m.

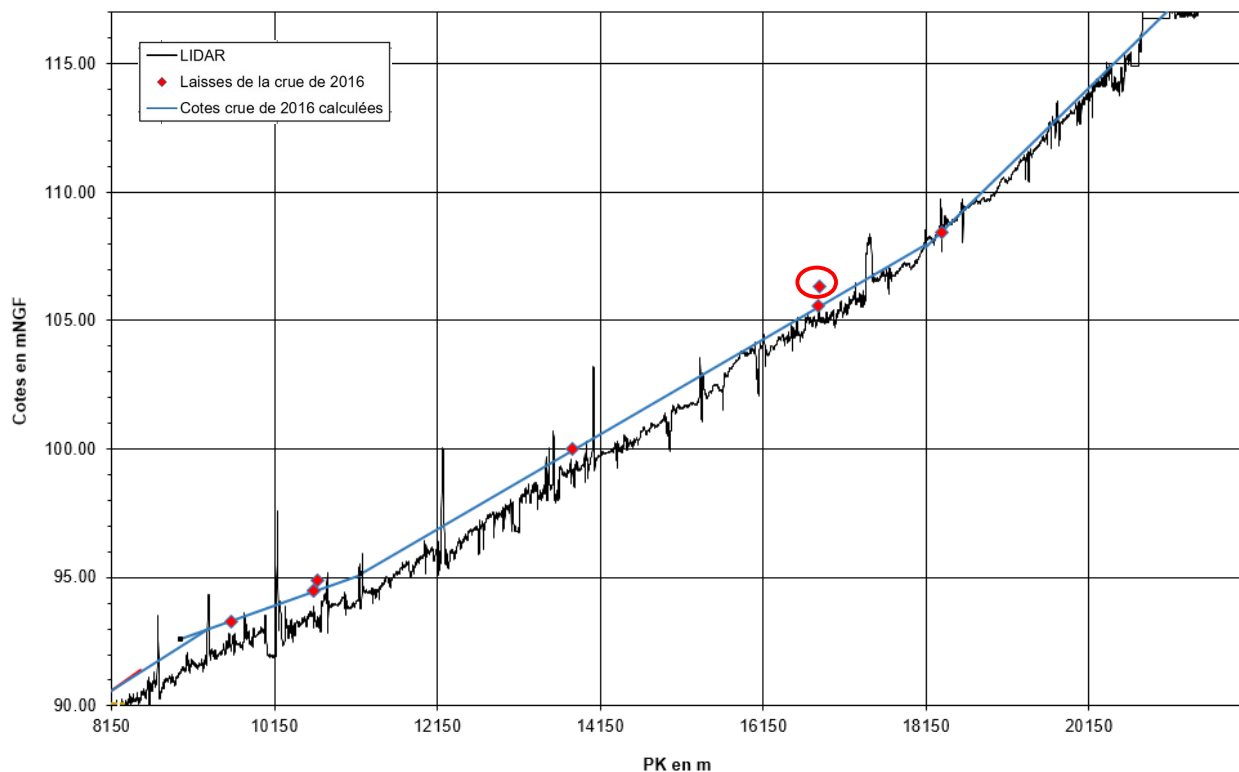
En effet, si le témoignage est fiable, la nature du repère : « arrivée dans le chemin », rend la valeur de la cote mesurée très incertaine.

Illustration 33: reconstitution de la ligne d'eau du Vernisson lors de la crue de 2016, tronçon PM 8 150m à 20 800m.
