LE CIMENT ROUTE

Demande d'Autorisation Environnementale Unique (« AEU ») pour le renouvellement partiel d'une carrière

TOME 4 ETUDE DE DANGERS

Carrière de sables et galets de Sainte-Geneviève-des-Bois
Commune de Sainte-Geneviève-des-Bois (45)

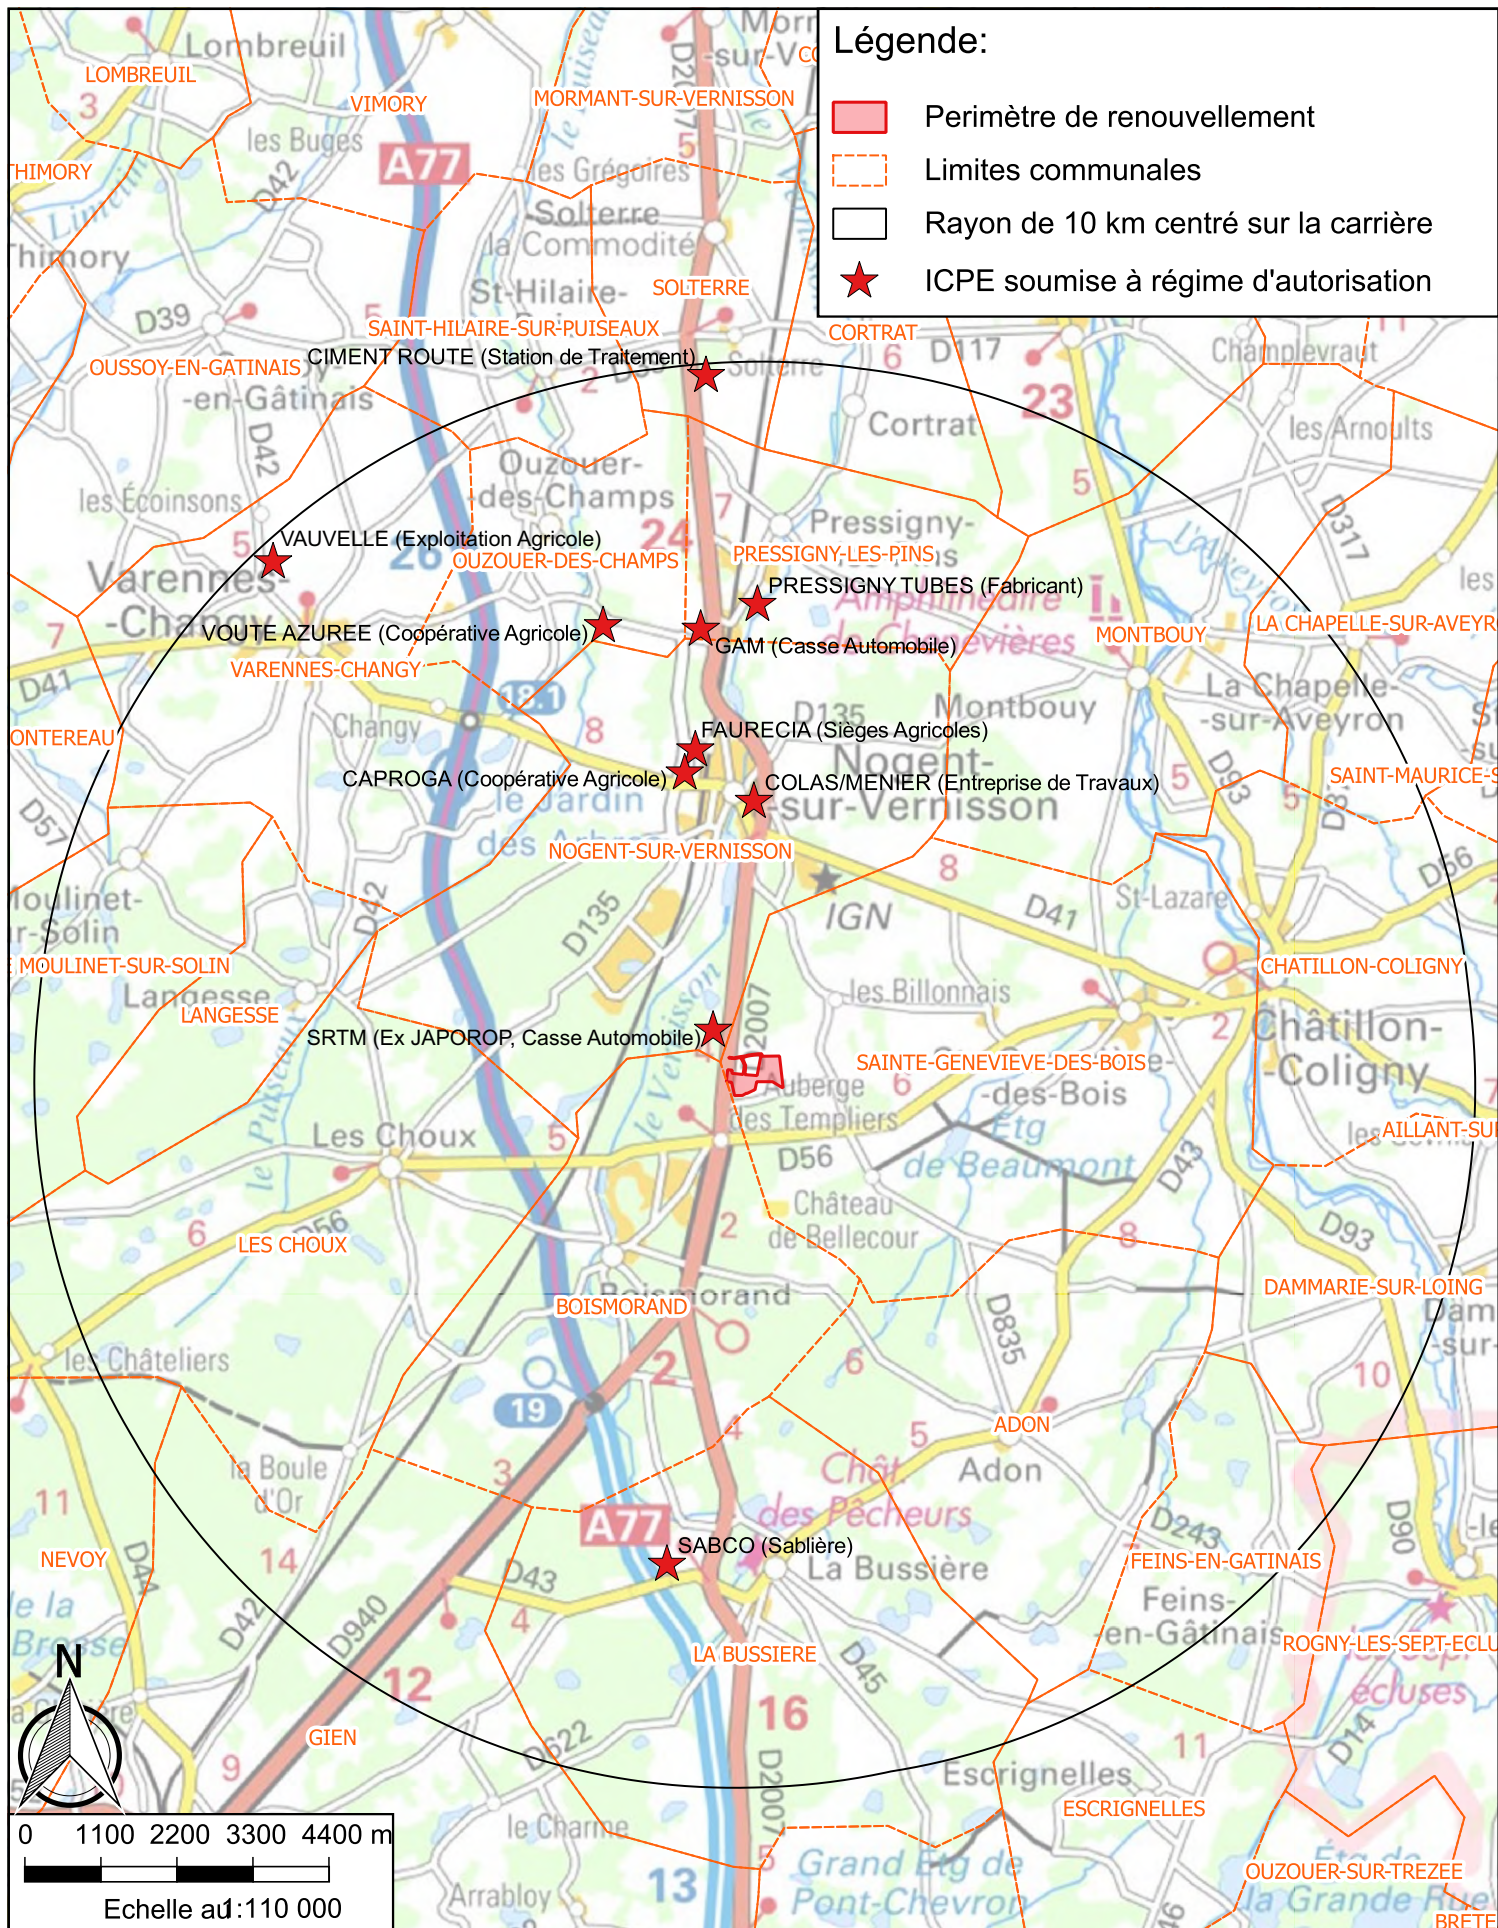
Localisation des ICPE autorisées dans un rayon de 10 km autour du site

Les activités soumises à la réglementation des ICPE ont été recensées dans un rayon de 15 km autour du projet. Elles sont répertoriées dans le tableau suivant et dans la Figure 3 (Source : Base des Installations Classées, consultée le 15 juillet 2019) :

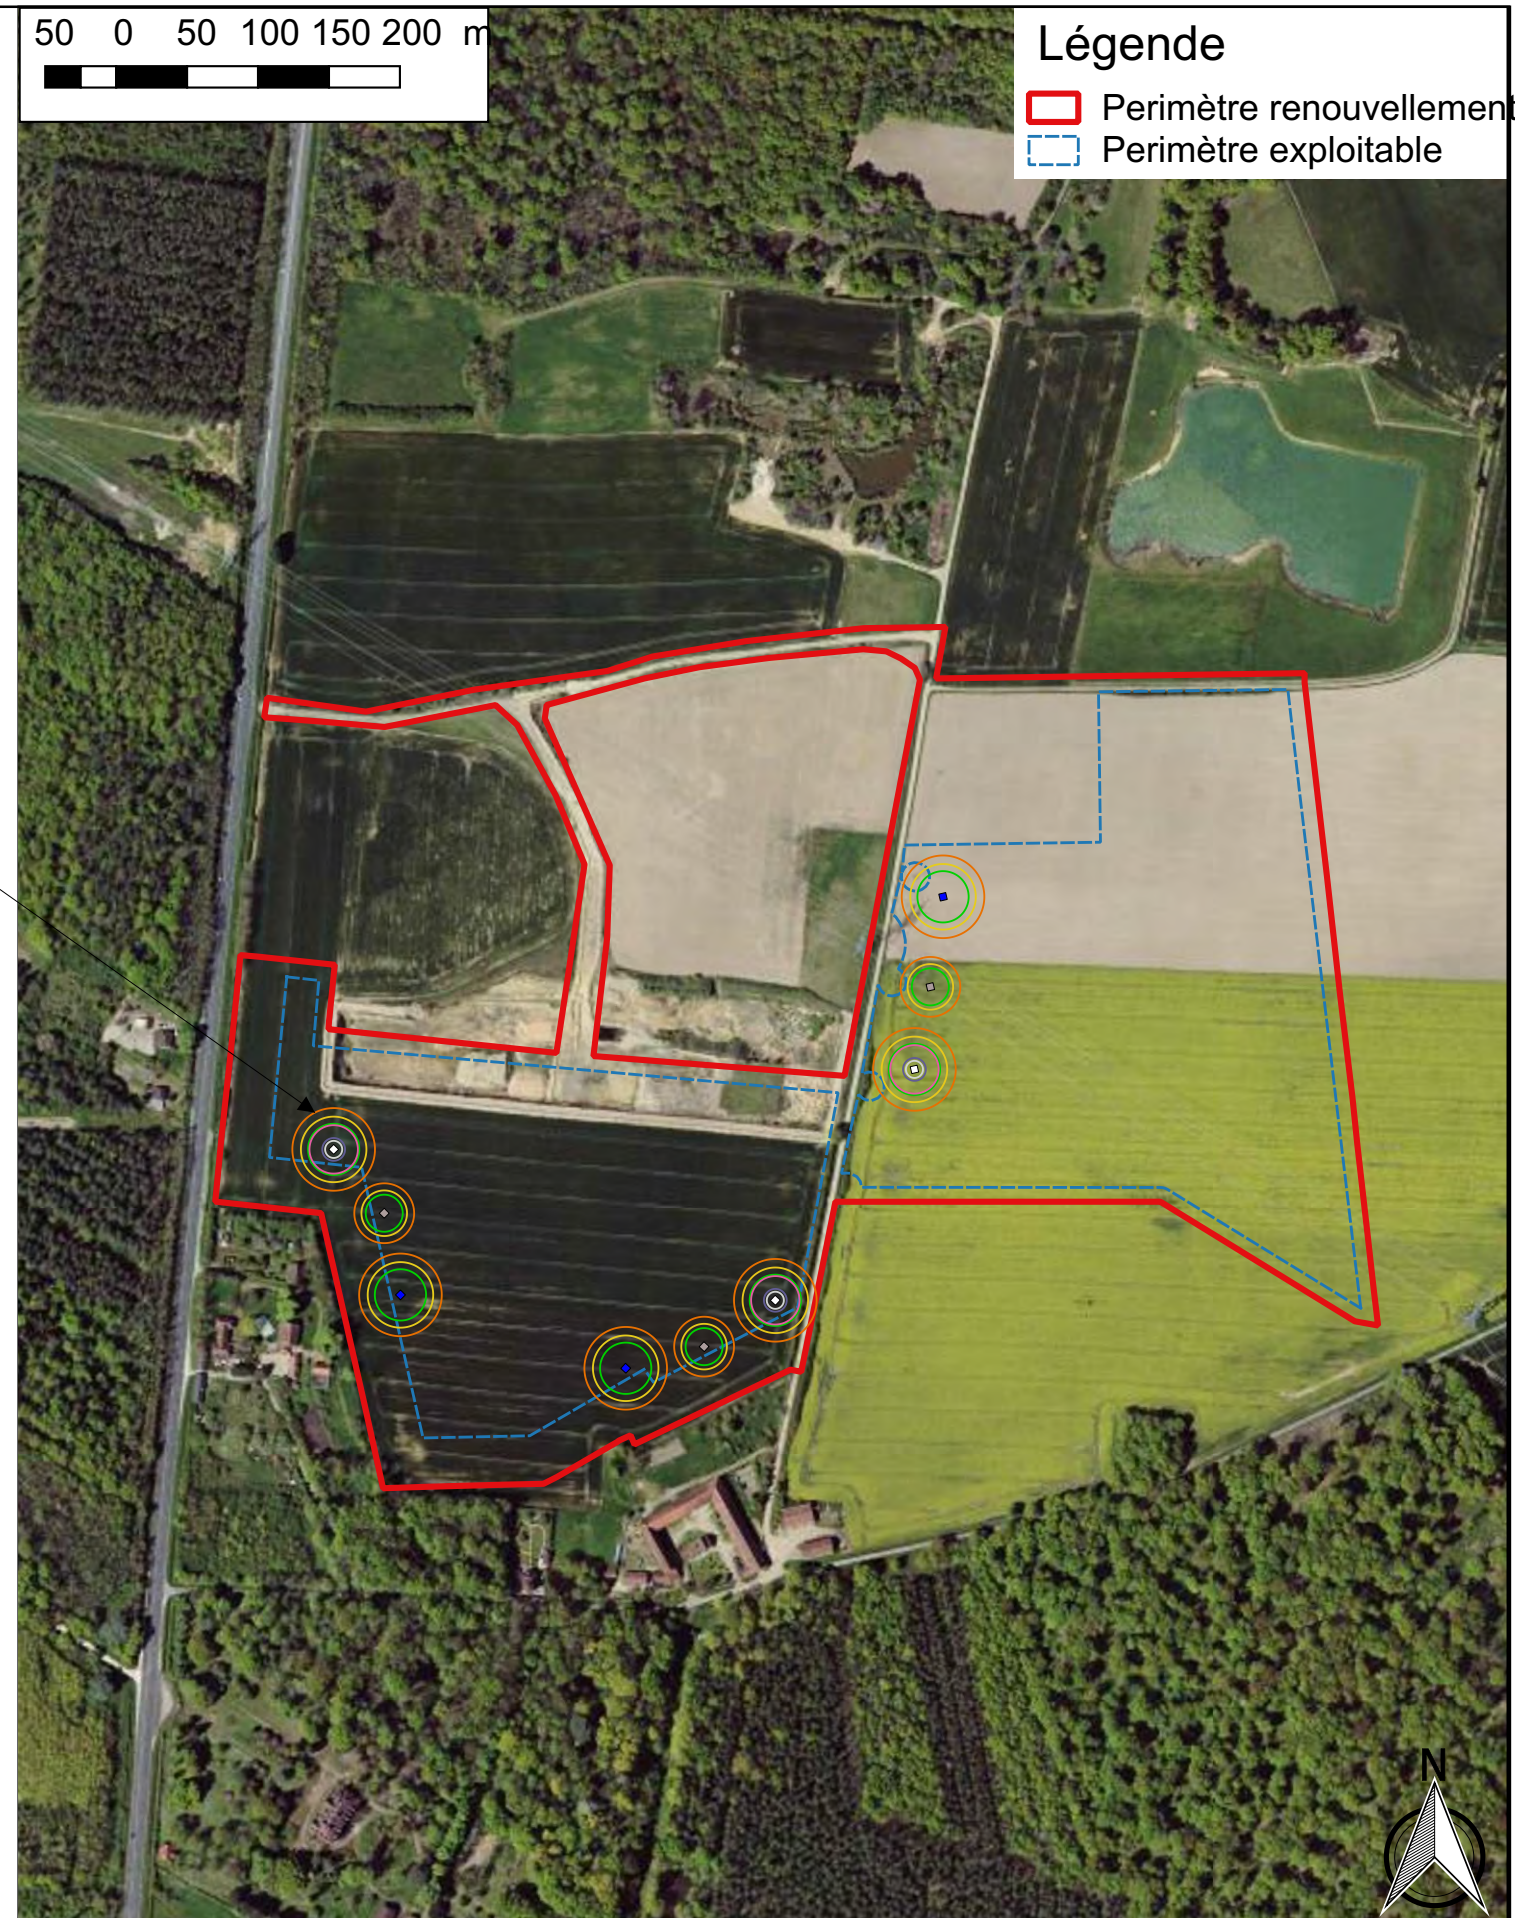
A condition que le ravitaillement ait lieu à **plus de 30 mètres des limites du site**, les rayons restent cantonnés au sein du périmètre de la demande.
