**Demande d'Autorisation
Environnementale (DAE)
pour le renouvellement partiel et
l'extension d'une carrière alluvionnaire**

« ETUDE DE DANGERS »

*Carrière de sables et graviers de La Brosse
Commune de Sully-sur-Loire (45)*

**Rapport n°R20035401 bis – T4 – V1
Mai 2021**

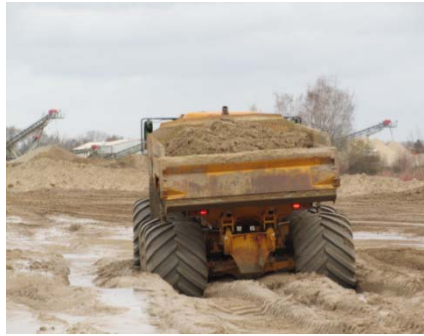
Enlèvement des engins (source : EQIOM Granulats hiver 2012 - 2013)

L'exploitation de la carrière de La Brosse au cours des années passées a engendré un phénomène d'instabilité des terrains pendant l'hiver 2012/2013. Le niveau d'eau du bassin d'extraction était à un niveau particulièrement élevé à ce moment là, ce qui a entraîné :

- Des effets de thixotropie sous les roues des tombereaux et de la chargeuse ;
- Des niveaux d'eau proches du toit du gisement ;
- Des instabilités de terrain sous la dragueline.

Le circuit des eaux de procédé a alors été modifié. Les différents plans d'eau de la carrière (Grande Pièce de La Brosse, Parc à Cœur et le bassin de décantation de La Brosse) ont été mis en communication par busage, afin de maintenir les niveaux d'eau à l'équilibre. La solution s'est avérée efficace puisque le problème ne s'est pas reproduit depuis lors.

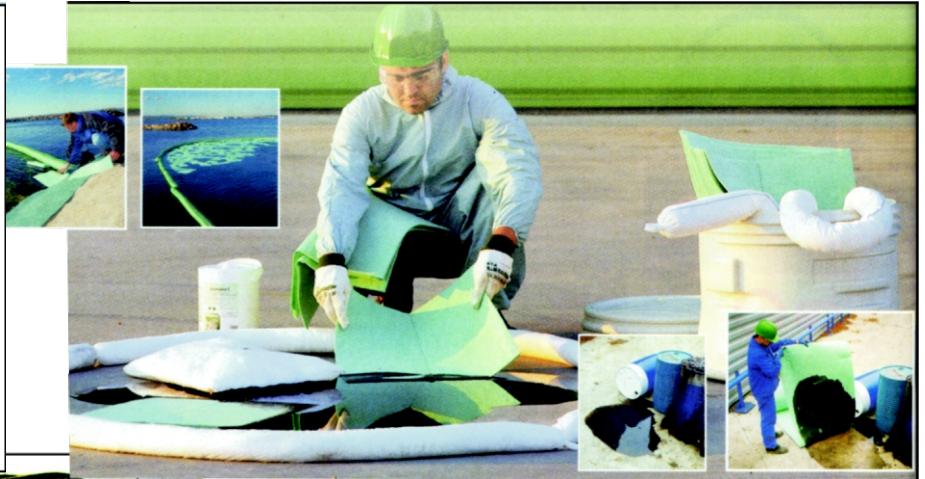
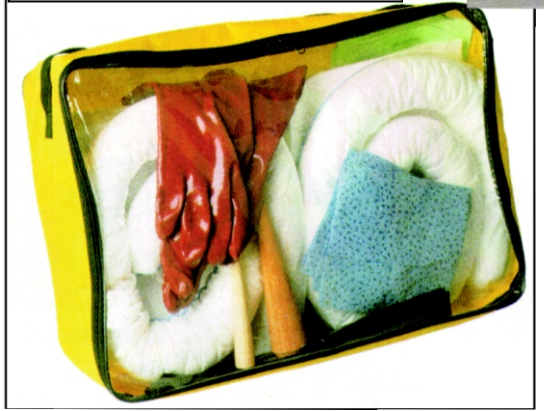
- 1 sac de transport transparent ou jaune, étanche L 60 x l 40 x P 22 cm
- 50 feuilles 30 x 30 cm
- 2 boudins Ø 7,5 x 120 cm
- 4 mini tapis (1 100 g/m²) 29 x 55 cm
- 4 essuyeurs SORBNET
- 2 pinoches Ø 27 x 55 mm
- 1 paire de gants PVC sur support coton 36 cm
- 2 sacs de récupération PE avec attaches

Kit de dépollution aux hydrocarbures

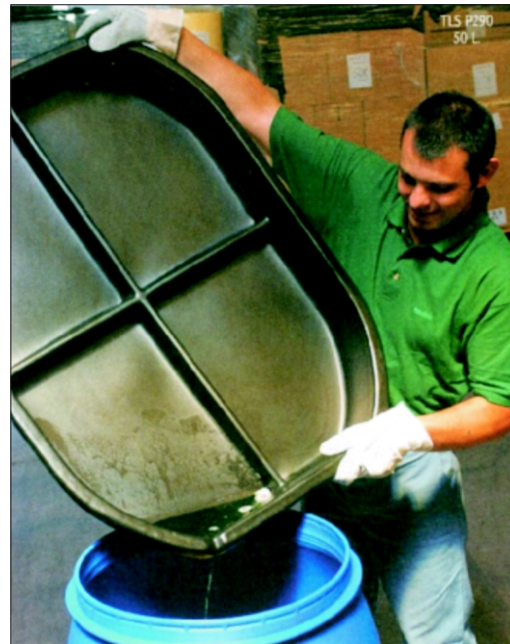
Bac de rétention pour vidanges

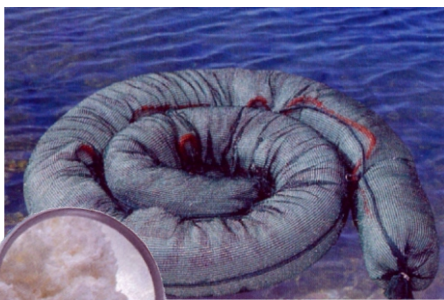
100% polypropylène pur !

Barrage flottant absorbant hydrophobe

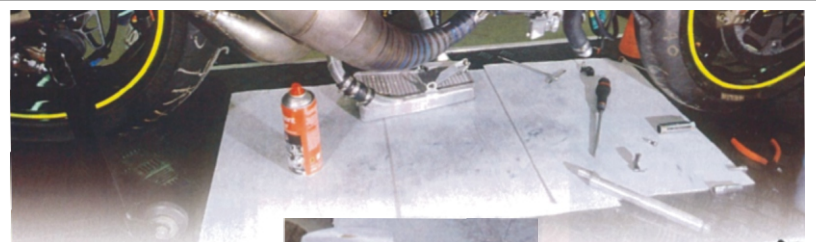
Rouleaux absorbants avec revers étanche
