DOSSIER DE DEMANDE D'AUTORISATION ENVIRONNEMENTALE

Projet PARCOLOG GESTION

Zone d'activités ACTILOIRE
Beaugency (45 190)

Etude de dangers

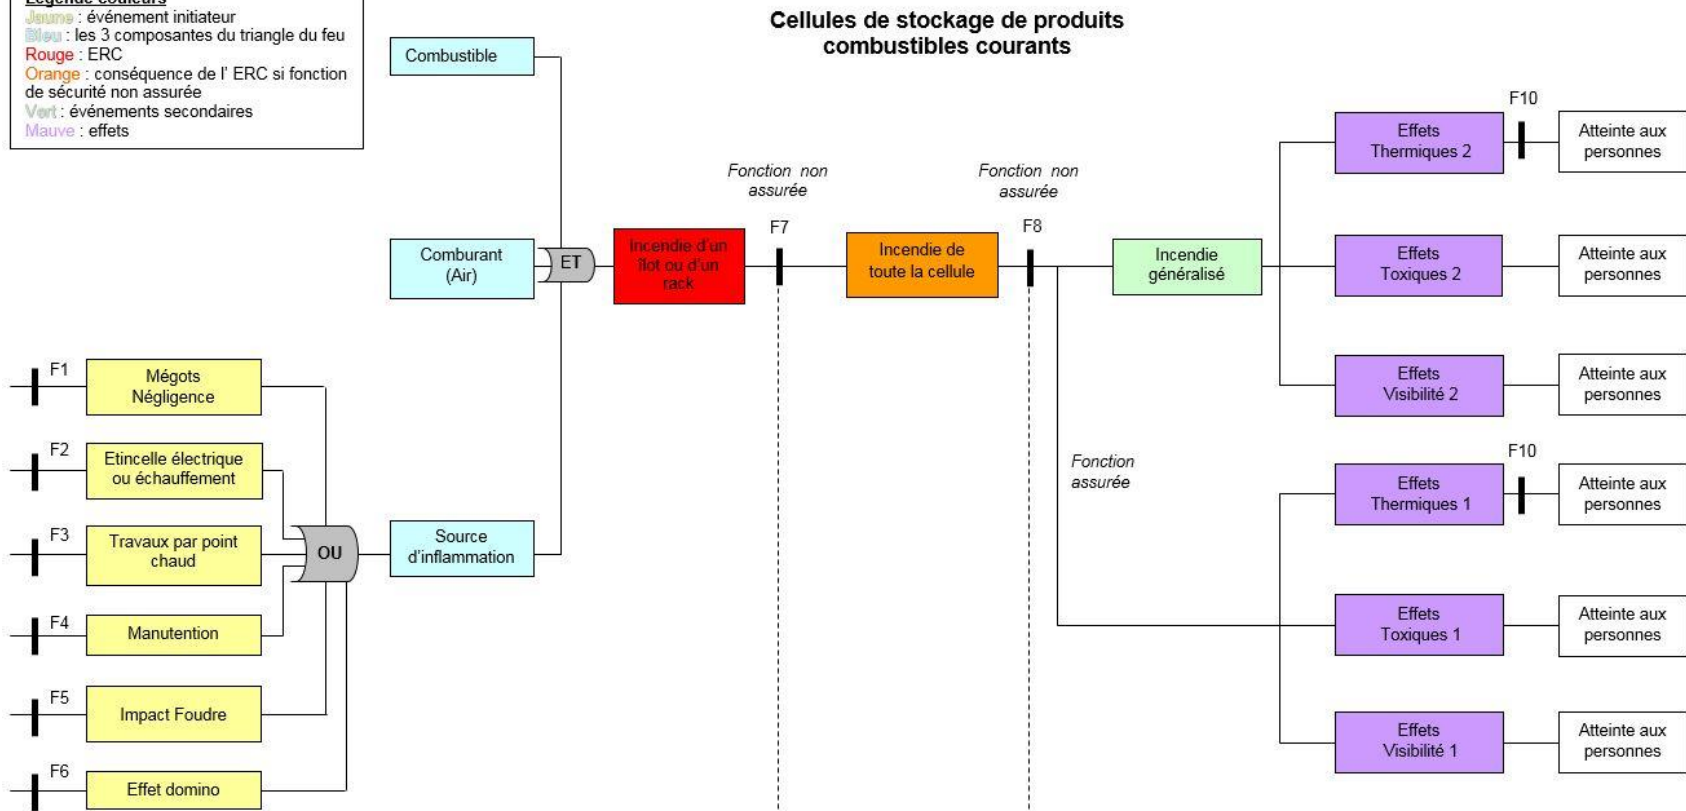
- L'événement redouté central (ERC), au centre de l'enchaînement accidentel. Pour un entrepôt, il s'agit de l'incendie d'un îlot de stockage.
- Les événements initiateurs, qui constituent une cause du déclenchement de l'ERC. Ils sont situés en amont, à l'extrémité gauche du schéma.
- Les phénomènes dangereux, source potentielle de dommages.
- Les effets des phénomènes dangereux (thermique, toxique...).
- Les fonctions de sécurité identifiées.

Légende couleurs
 Jaune : événement initiateur
 Bleu : les 3 composantes du triangle du feu
 Rouge : ERC
 Orange : conséquence de l' ERC si fonction de sécurité non assurée
 Vert : événements secondaires
 Mauve : effets

F1 : Eviter l'inflammation par une cigarette	F6 : Eviter les effets domino
F2 : Eviter les dysfonctionnements d'appareils électriques	F7 : Eviter la propagation de l'incendie à la cellule et éteindre l'îlot/rack
F3 : Eviter les échauffements lors de travaux par point chaud	F8 : Contenir l'incendie dans la cellule
F4 : Prévenir l'inflammation engendrée par la maintenance	F9 : Eviter la pollution des eaux et des sols
F5 : Protéger contre la foudre	F10 : Atténuer les effets thermiques

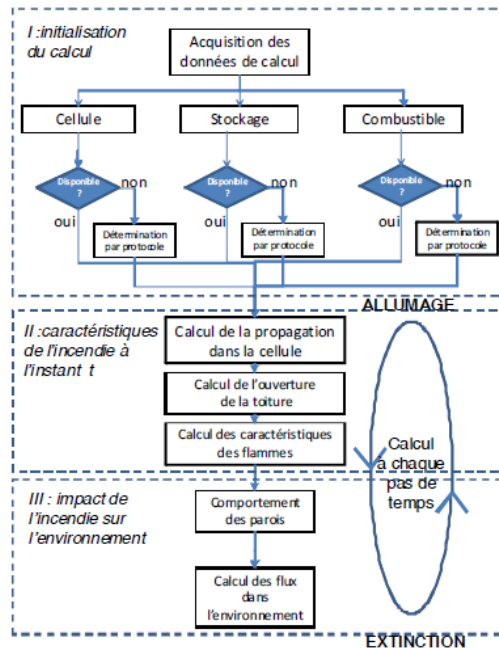
Les différentes étapes de la méthode sont présentées sur le logigramme ci-après :

- Acquisition et initialisation des données d'entrée,
 - données géométriques de la cellule, nature des produits entreposés,
 - le mode de stockage.
 - Et détermination des données d'entrées pour le calcul : débit de pyrolyse en fonction du temps, comportement au feu des toitures et parois...
- Détermination des caractéristiques des flammes en fonction du temps (hauteur moyenne et émittance). Ces valeurs sont déterminées à partir de la propagation de la combustion dans la cellule, de l'ouverture de la toiture.
- Calcul des distances d'effet en fonction du temps. Ce calcul est réalisé sur la base des caractéristiques des flammes déterminées précédemment et de celles des parois résiduelles susceptibles de jouer le rôle d'obstacle au rayonnement.

Description de la méthode de calcul des effets thermiques produits par un feu d'entrepôt Partie A

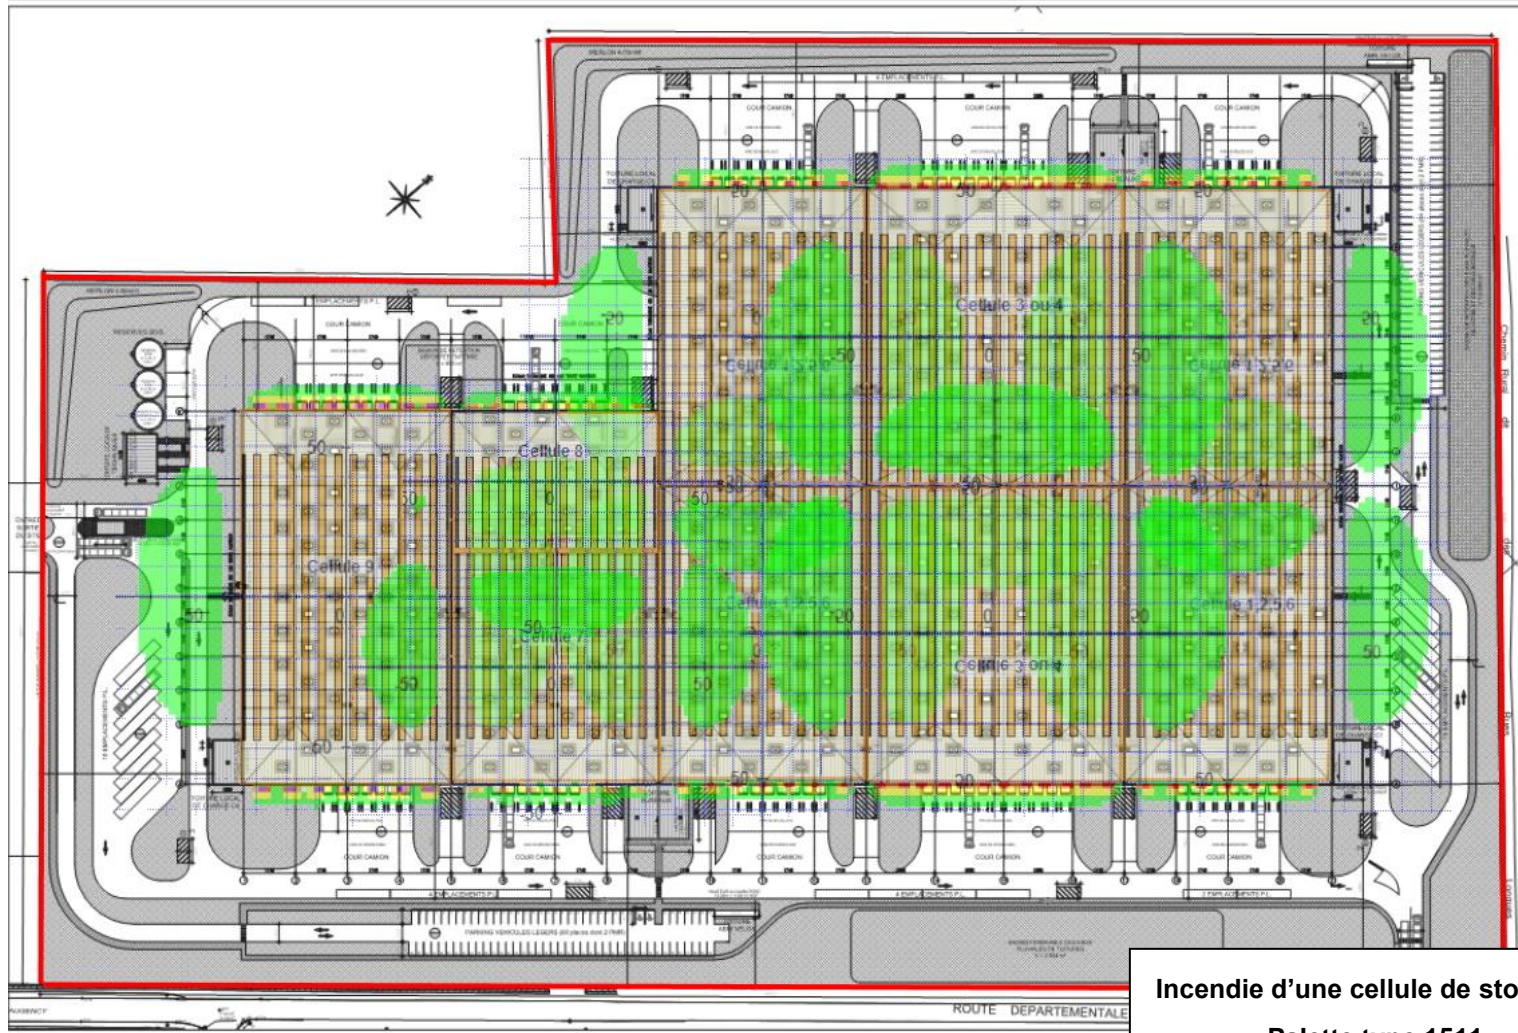
**Incendie d'une cellule de stockage
Palette type 1511**

Les plans joints en pages suivantes permettent de visualiser les distances de perception des flux thermiques.

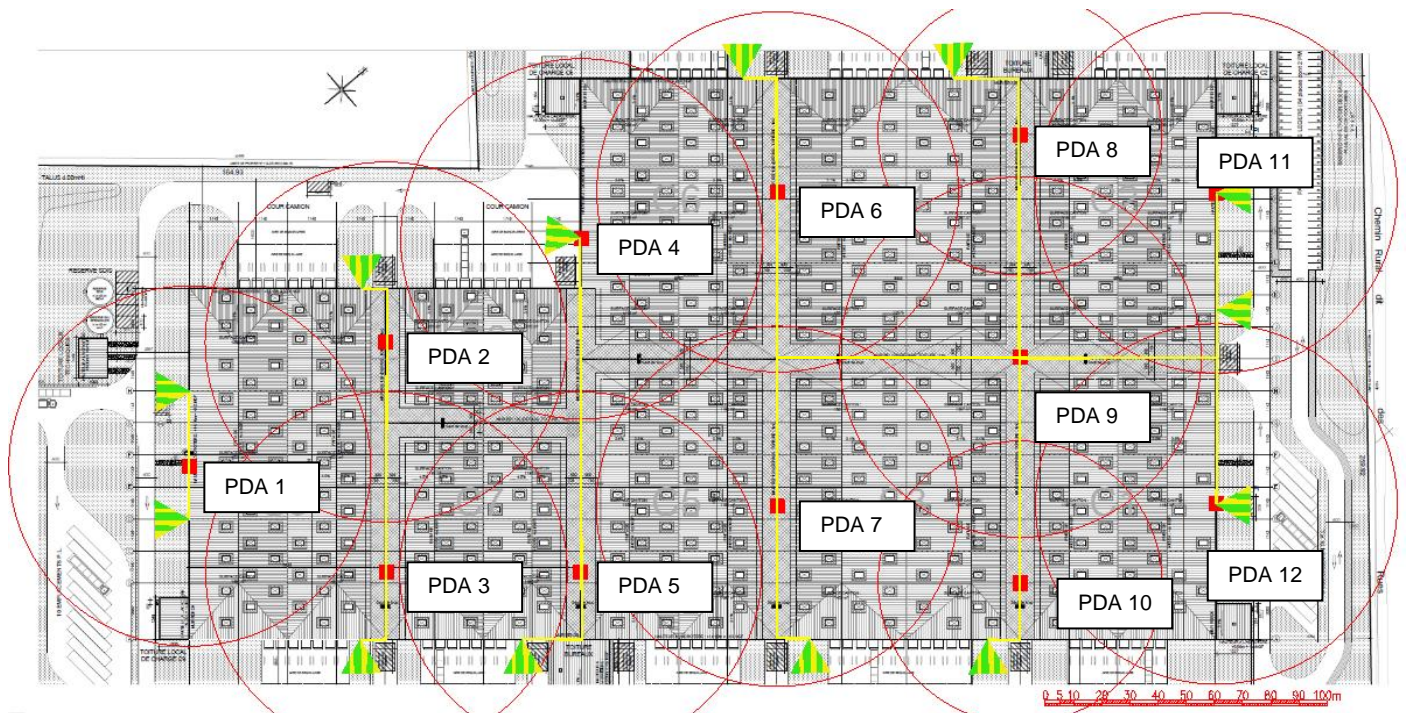
Plan 1 : Implantation des paratonnerres, conducteurs de descente et prises de terre

Afin de limiter le phénomène de tension de pas et de contact à proximité des descentes, des pancartes interdisant l'approche à moins de 3 mètres en cas d'orage devront être installées sur chaque descente.

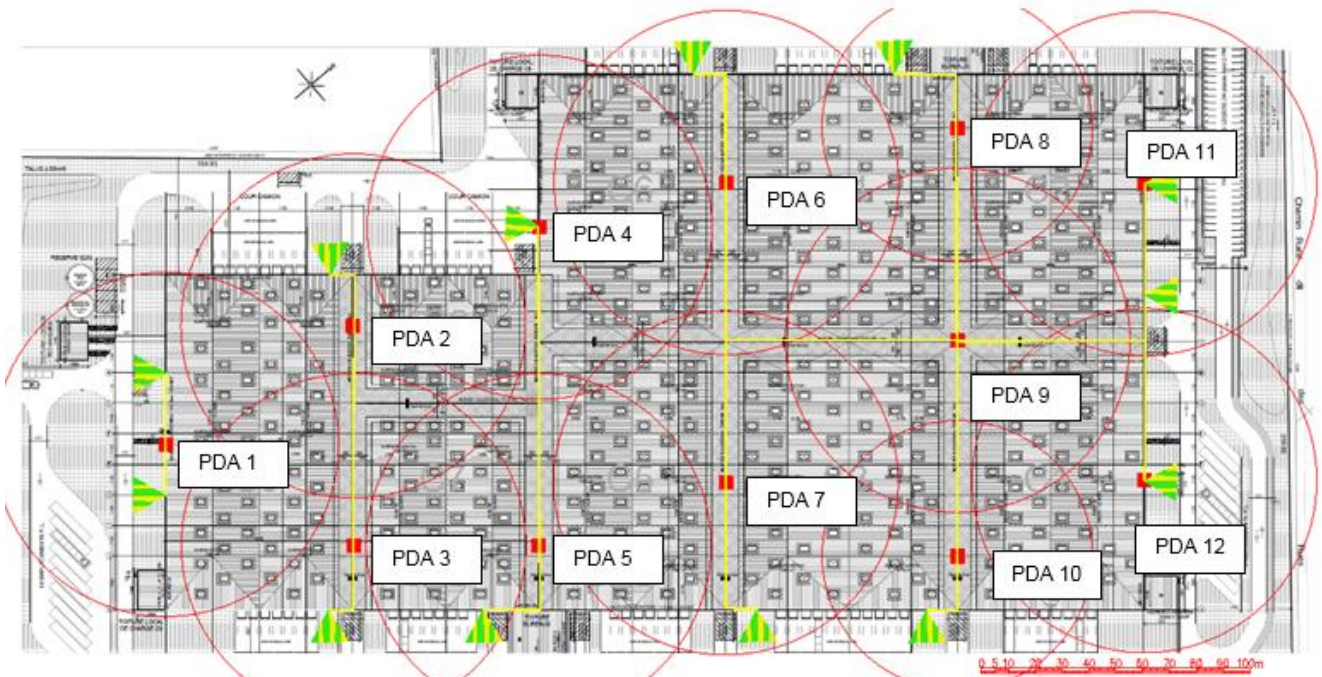
Plan 1: Implantation des paratonnerres, conducteurs de descente et prises de terre

Légende :			
○	Rayon de protection (réduction des 40% appliquée)	■	PDA sur mât de 5 m
▲	Prise de terre à créer	—	Conducteur de descente à créer

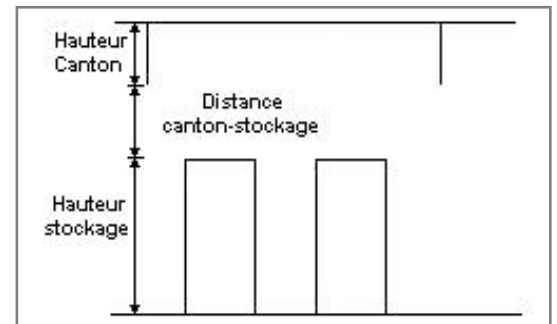
Stockage en rack

Sens du stockage	dans le sens de la paroi 1
Nombre de double racks	15
Largeur d'un double rack	2,4 m
Nombre de racks simples	2
Largeur d'un rack simple	1,2 m
Largeur des allées entre les racks	3,0 m

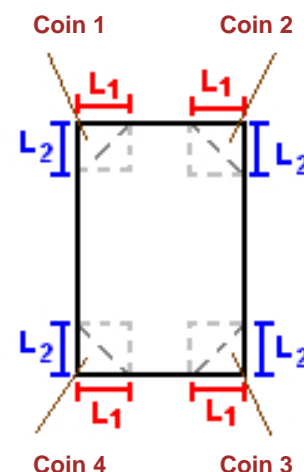
Géométrie Cellule1

Nom de la Cellule :Cellule 8				
Longueur maximum de la cellule (m)		46,7		
Largeur maximum de la cellule (m)		69,6		
Hauteur maximum de la cellule (m)		13,6		
Coin 1	non tronqué	L1 (m)	0,0	
		L2 (m)	0,0	
Coin 2	non tronqué	L1 (m)	0,0	
		L2 (m)	0,0	
Coin 3	non tronqué	L1 (m)	0,0	
		L2 (m)	0,0	
Coin 4	non tronqué	L1 (m)	0,0	
		L2 (m)	0,0

Hauteur complexe			
	1	2	3
L (m)	0,0	0,0	0,0
H (m)	0,0	0,0	0,0
H sto (m)	0,0	0,0	0,0

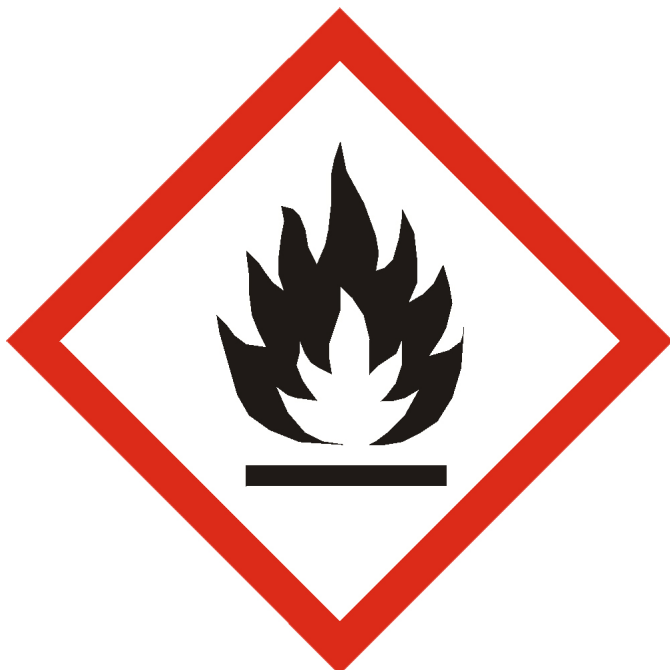
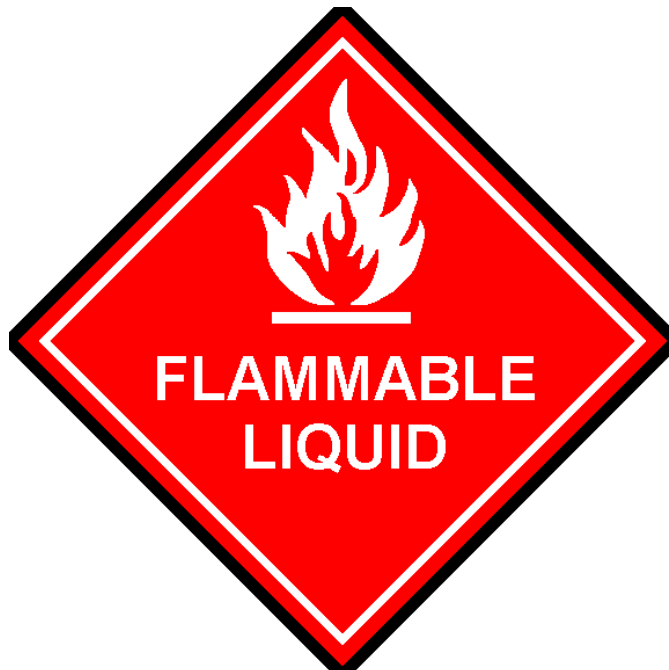
Stockage de la cellule : Cellule 8

Mode de stockage **LI**
 Masse totale de liquides inflammables **900** t

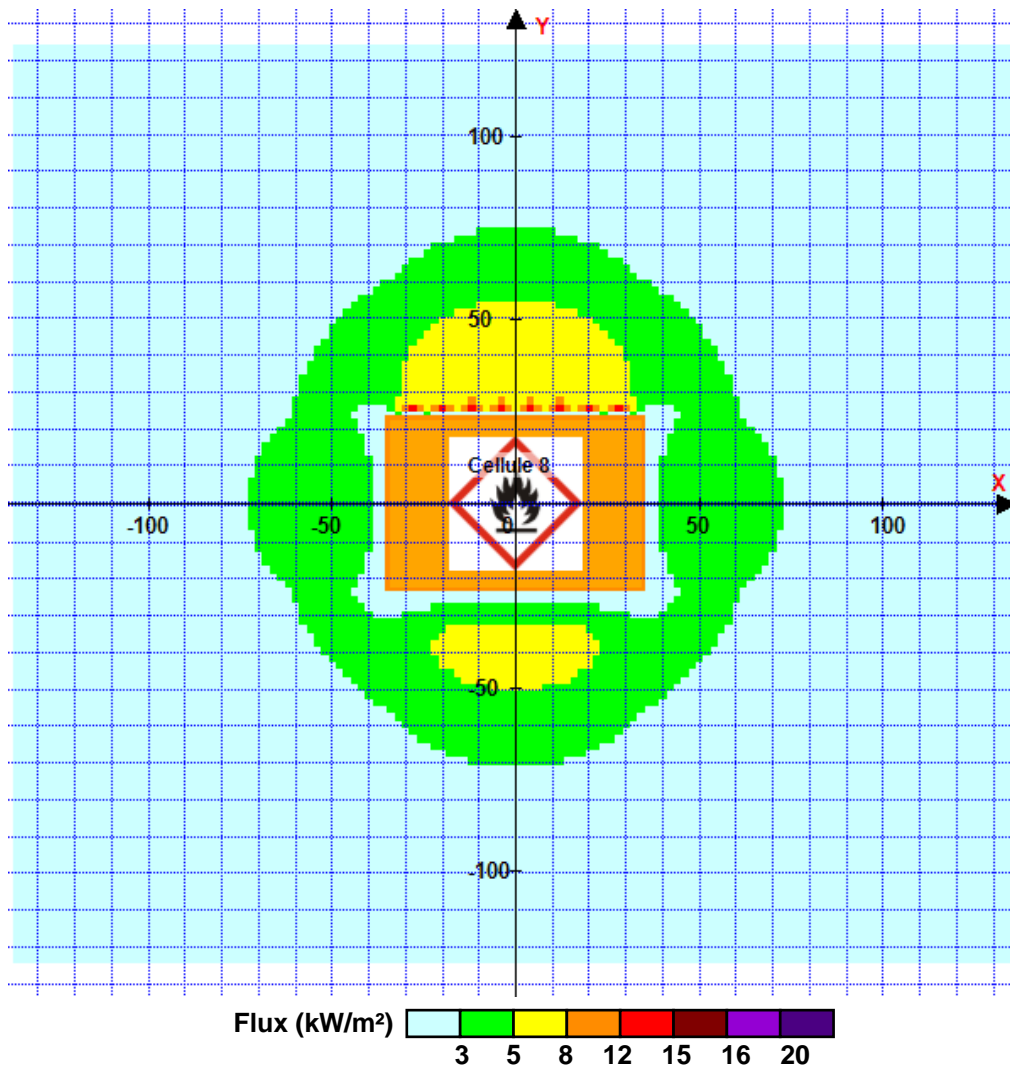
Distance d'effets des flux maximum

Durée indicative de l'incendie dans la cellule LI : Cellule 8 **83,9** min (durée de combustion calculée)

Pour information : Dans l'environnement proche de la flamme, le transfert convectif de chaleur ne peut être négligé. Il est donc préconisé pour de faibles distances d'effets comprises entre 1 et 5 m de retenir une distance d'effets de 5 m et pour celles comprises entre 6 m et 10 m de retenir 10 m.

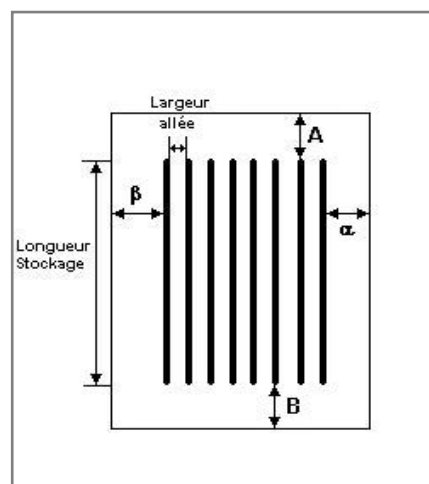
Dimensions

Longueur de stockage **31,7** m
 Déport latéral a **0,0** m
 Déport latéral b **0,0** m
 Longueur de préparation A **15,0** m
 Longueur de préparation B **0,0** m
 Hauteur maximum de stockage **11,5** m
 Hauteur du canton **1,0** m
 Ecart entre le haut du stockage et le canton **0,9** m

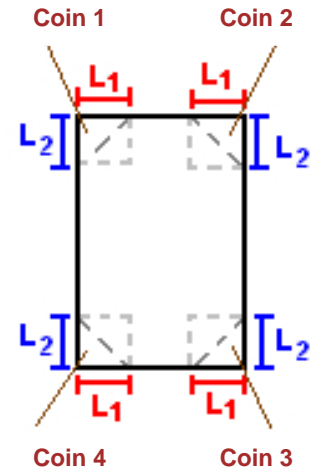
I. DONNEES D'ENTREE :**Donnée Cible**Hauteur de la cible : **1,8 m****Données murs entre cellules**REI C1/C2 : **120 min** ; REI C1/C3 : **120 min****Géométrie Cellule1**

Nom de la Cellule :Cellule 9				
Longueur maximum de la cellule (m)		125,0		
Largeur maximum de la cellule (m)		69,6		
Hauteur maximum de la cellule (m)		13,6		
Coin 1	non tronqué	L1 (m)	0,0	
		L2 (m)	0,0	
Coin 2	non tronqué	L1 (m)	0,0	
		L2 (m)	0,0	
Coin 3	non tronqué	L1 (m)	0,0	
		L2 (m)	0,0	
Coin 4	non tronqué	L1 (m)	0,0	
		L2 (m)	0,0	
Hauteur complexe				
	1	2	3	
L (m)	0,0	0,0	0,0	
H (m)	0,0	0,0	0,0	
H sto (m)	0,0	0,0	0,0
