Sommaire

1.	Contexte et nature de l'opération.....	13
1.1.	Contexte et nature de l'opération.....	13
1.2.	Objet du présent rapport	14
2.	Données utilisées dans le cadre de la présente mission	15

4.1.	Digue à Saint-Denis-en-Val	67
4.2.	Digue fusible de Jargeau.....	68
4.3.	Sigloy	71
4.4.	Guilly.....	72
4.5.	Historique des désordres, travaux et études sur le val d'Orléans	74

5.	Programme de travaux.....	80
5.1.	Détermination des cotes de crêtes des aménagements.....	80
5.2.	Description sommaire des solutions de confortement par typologie et contraintes associées. 81

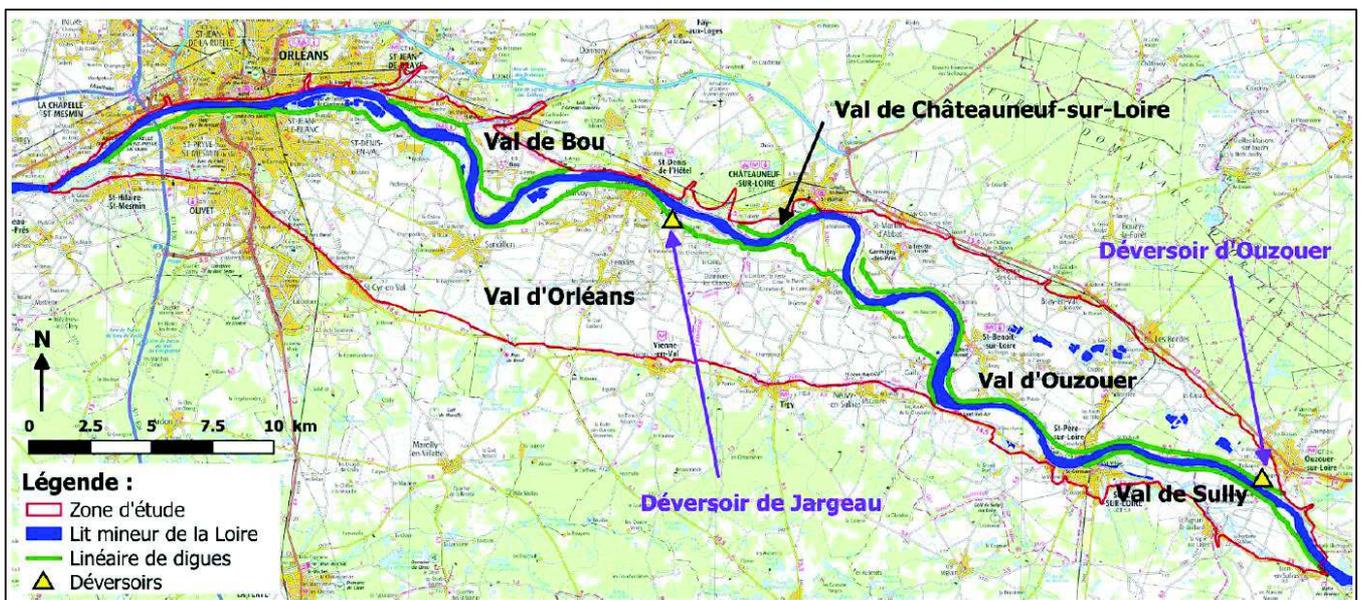
L'emprise modélisée par le CEREMA par un modèle TELEMAC 2D comprend notamment le val d'Ouzouer, le val d'Orléans et leurs déversoirs respectifs. La carte ci-dessous les localise.

Il est nécessaire de modéliser ces 2 vals concomitamment car ils sont hydrauliquement liés.

Figure 1 : Emprise du modèle 2D du Céréma et localisation des déversoirs et val (CEREMA 2018)

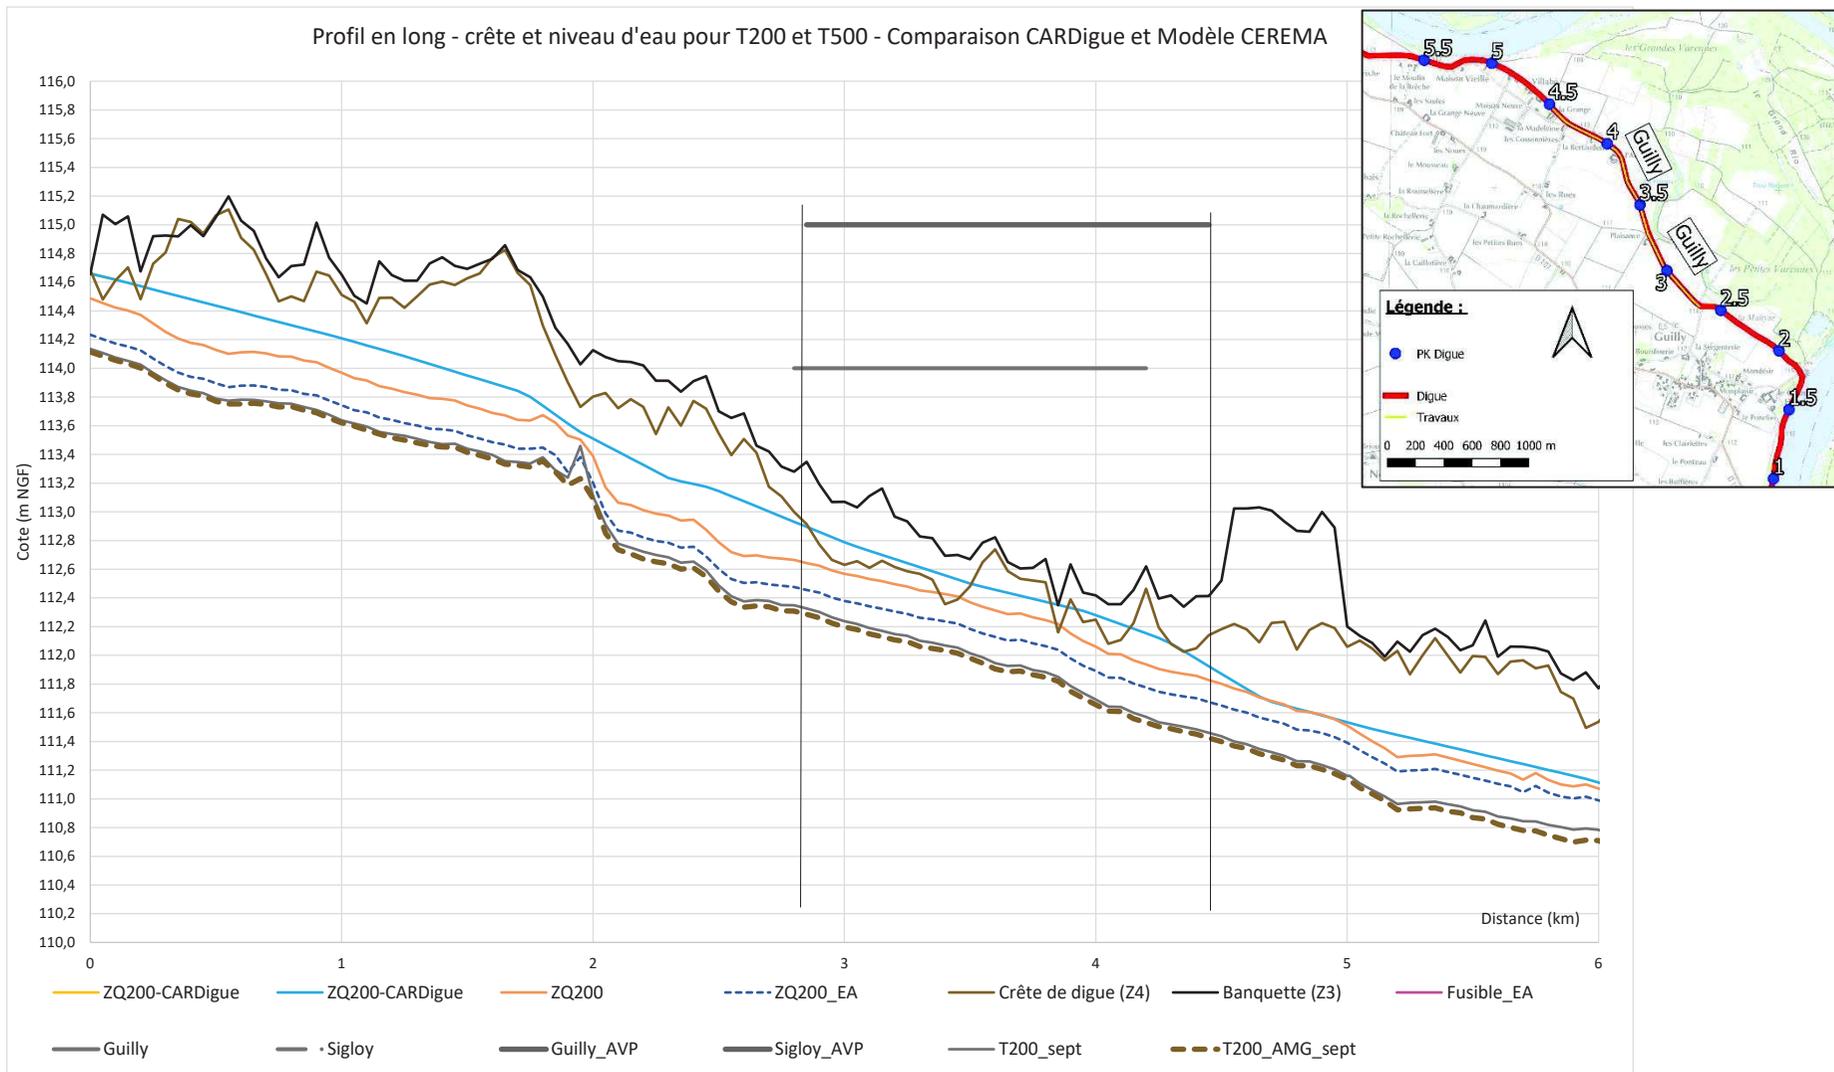
Les profils en long des simulations hydrauliques pour la T200 sont représentés pages suivantes. Le profil en long de la crue T200 en état aménagé (ZQ200 sur le graphique suivant) de 2017-2018 est utilisé pour dimensionner les travaux.

Figure 2 : Profil en long pour la crête de digue et le niveau d'eau pour T200 – Secteur de Guilly (version de 2017 et version de septembre 2021 du CEREMA)

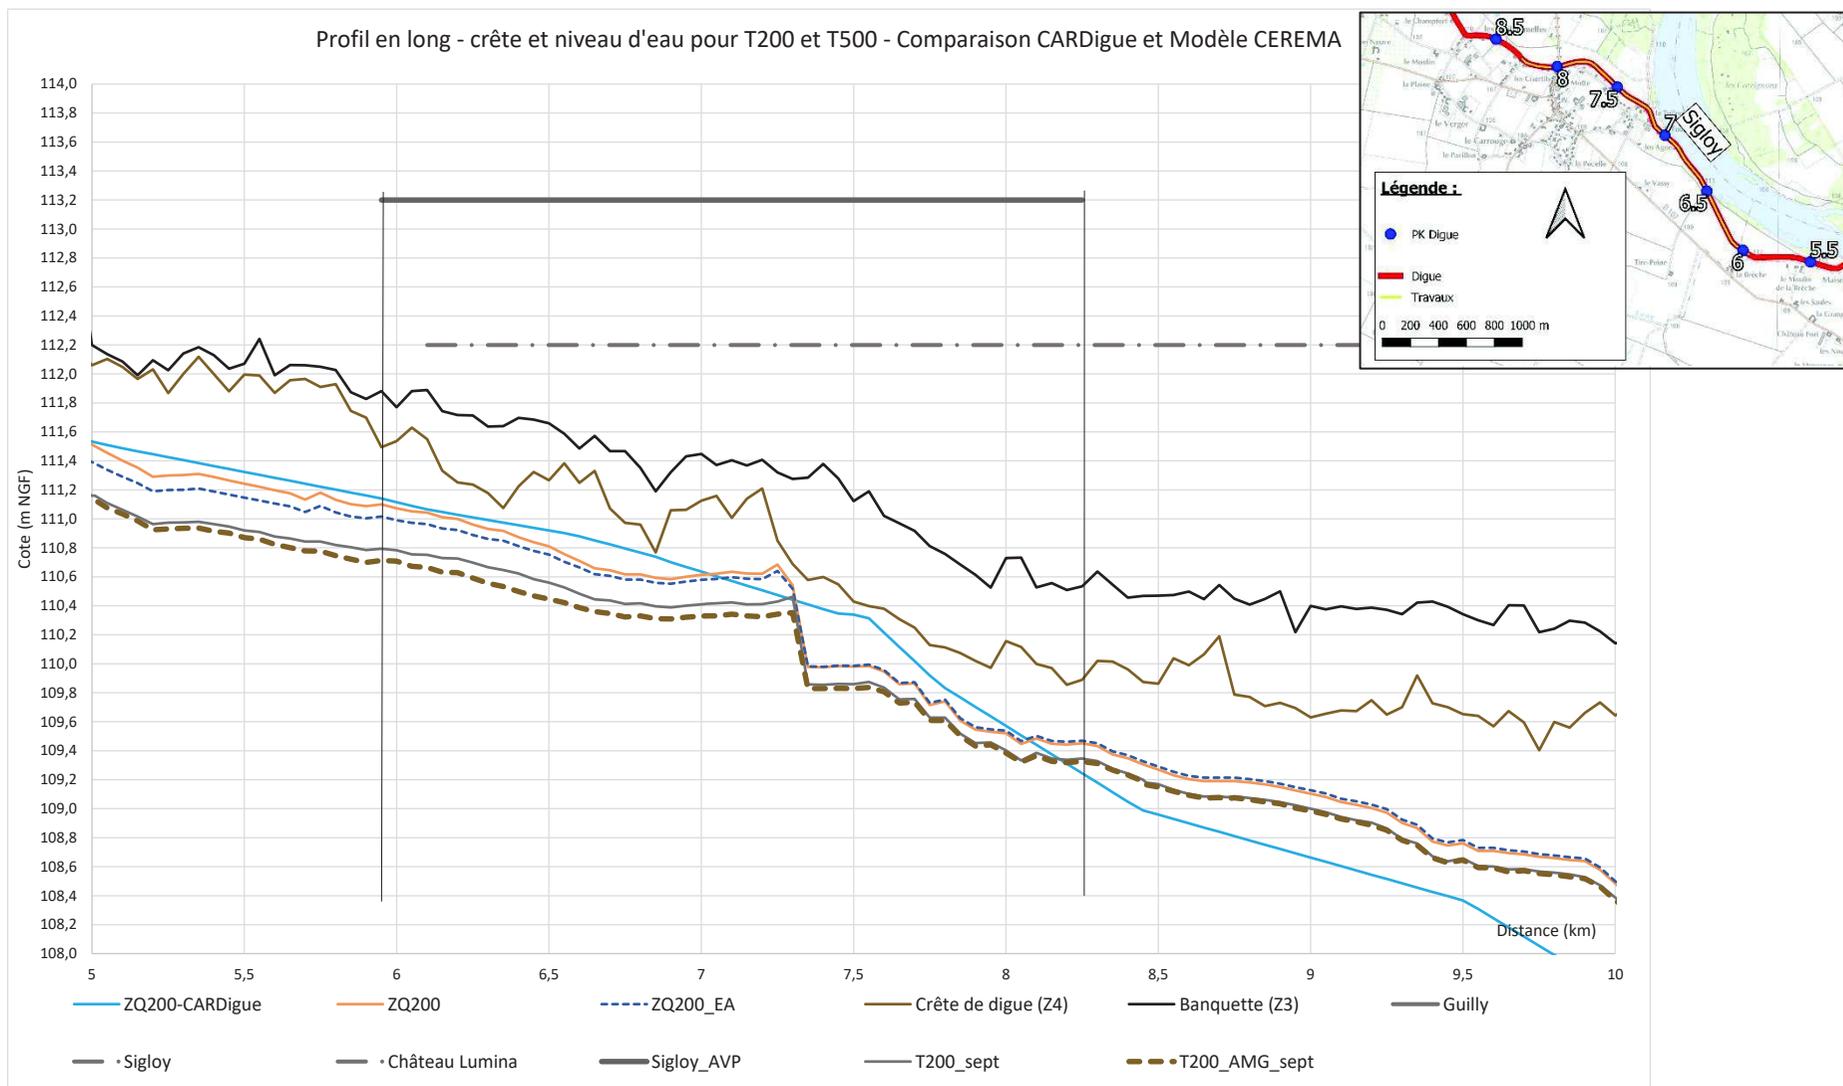
Figure 3 : Profil en long pour la crête de digue et le niveau d'eau pour T200 – Secteur de Sigloy (version de 2017 et version de septembre 2021 du CEREMA)

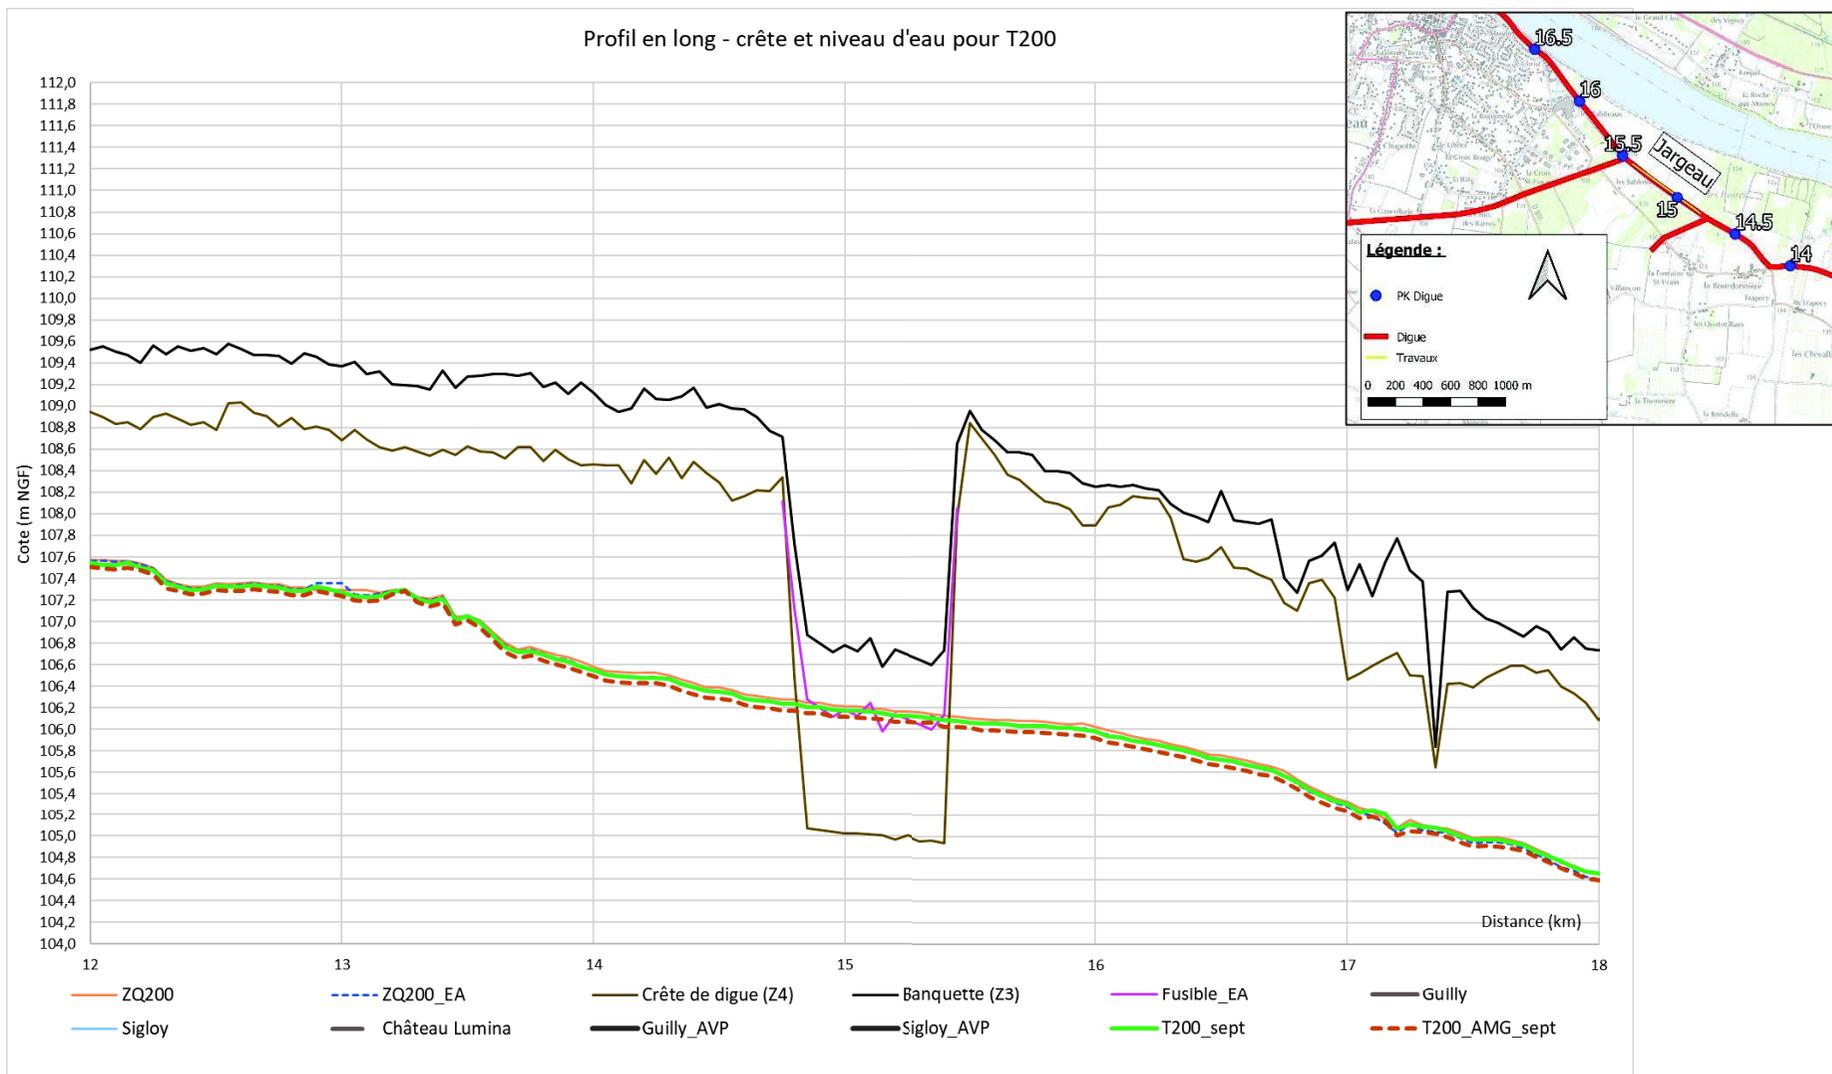
Figure 4 : Profil en long pour la crête de digue et le niveau d'eau pour T200 – Secteur de Jargeau (version de 2017 et version de septembre 2021 du CEREMA)

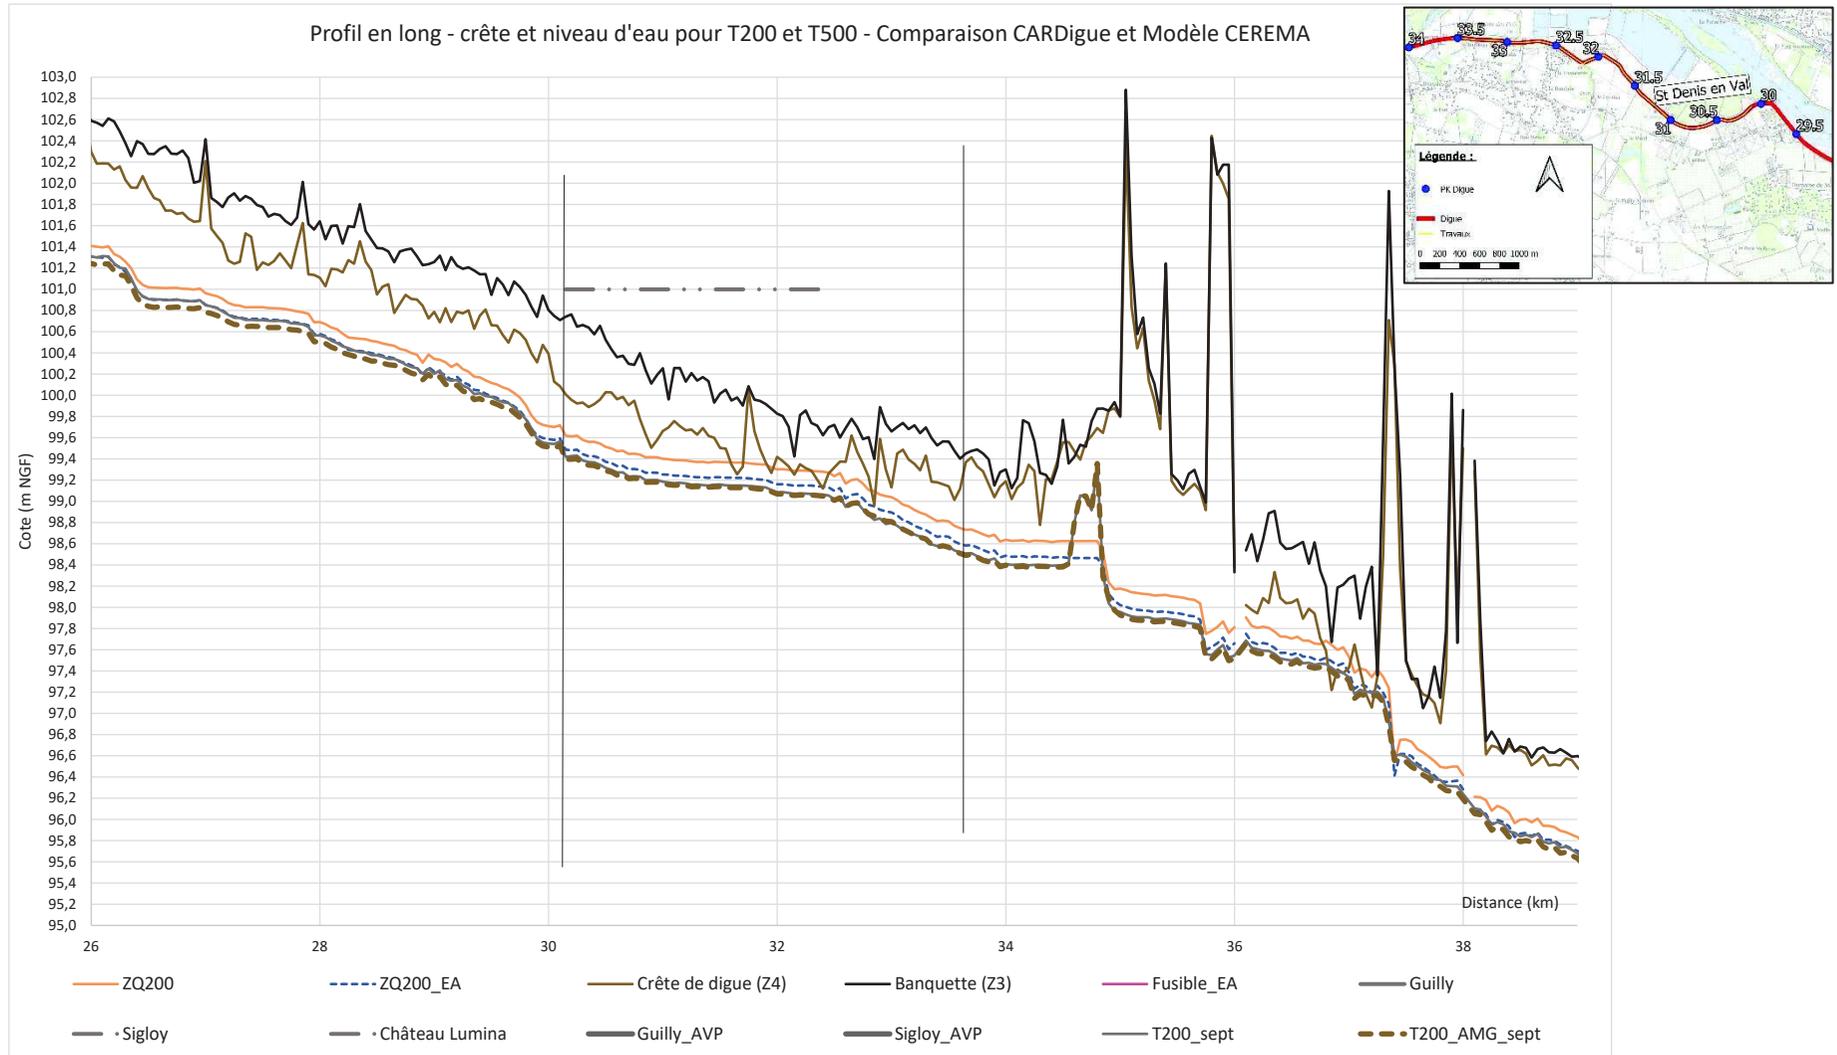
Figure 5 : Profil en long pour la crête de digue et le niveau d'eau pour T200 – Secteur de Saint Denis en Val (version de 2017 et version de septembre 2021 du CEREMA)

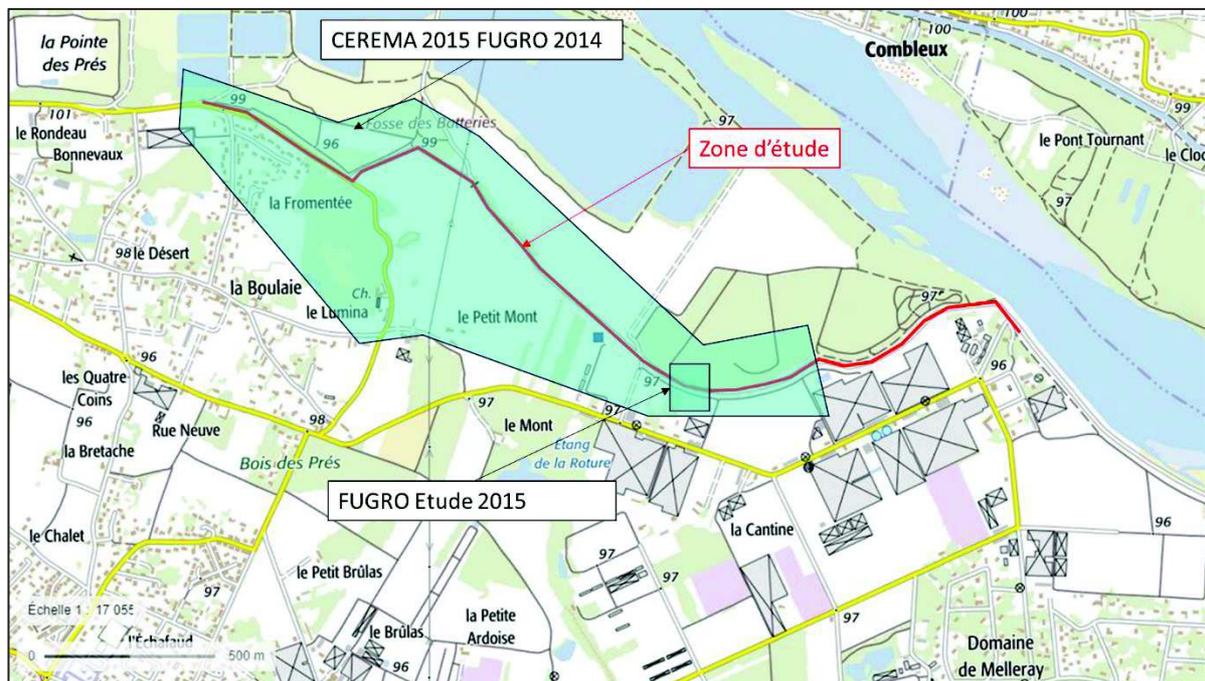
Parmi les données d'entrée, plusieurs rapports traitent des digues de cette commune. La carte ci-dessous révèle les différents secteurs étudiés et la zone étude du présent projet.

Figure 14 : Localisation des secteurs d'étude à Château Lumina et linéaire de la zone d'étude

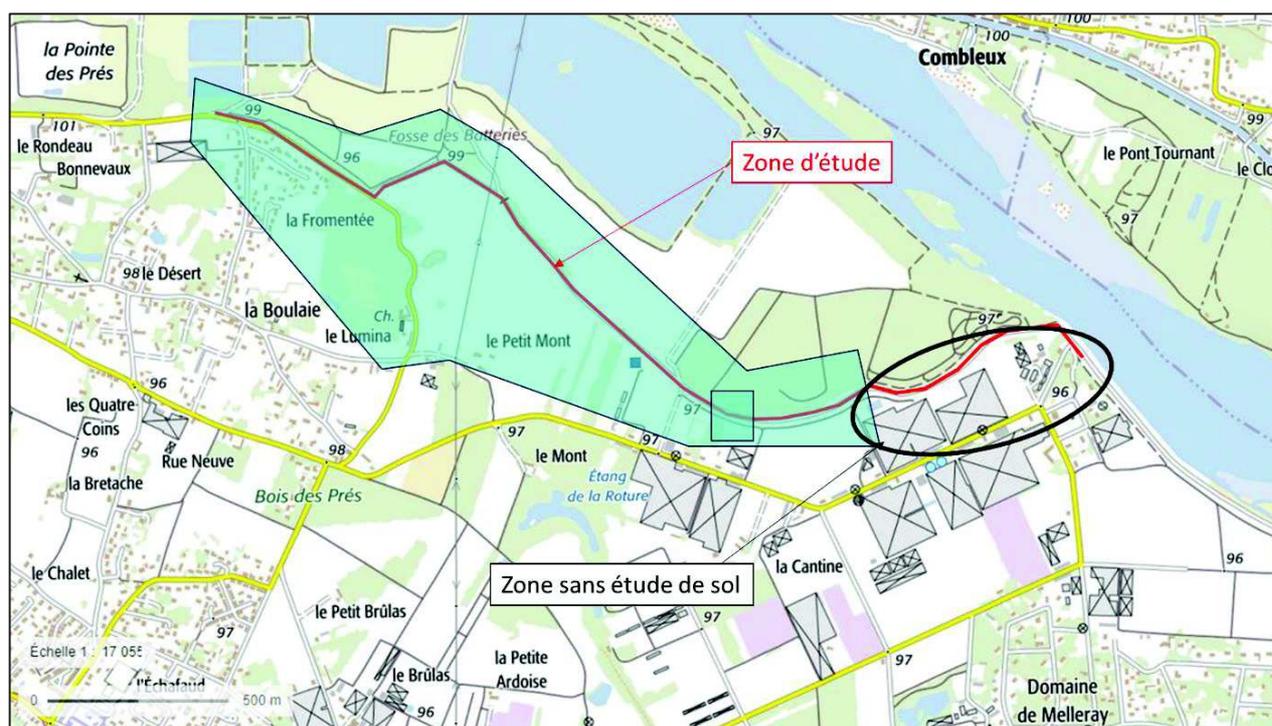
De plus, il existe au droit de ce secteur une zone où aucune étude n'a été faite. Celle-ci est présentée sur le plan ci-dessous.

Figure 15 : Localisation de la zone sans investigation

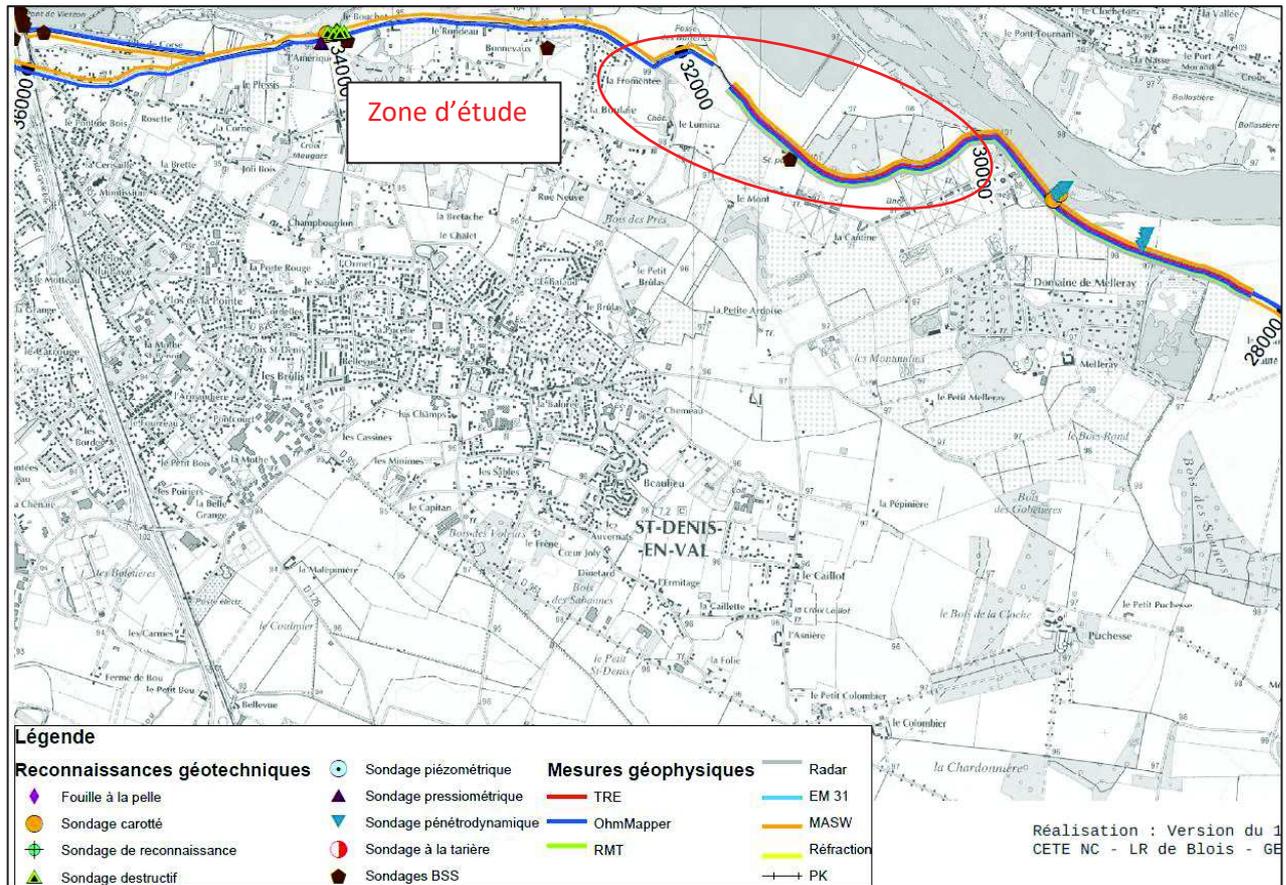
Nota : L'étude de dangers de la levée d'Orléans digues de classe A, révèle qu'en 2013, aucun sondage n'a été réalisé sur la zone du présent projet St Denis en Val. Seules des mesures géophysiques ont été réalisées.

Figure 16 : Localisation des données géotechniques et géophysiques à St Denis en Val (source : Étude de dangers de la levée d'Orléans digues de classe A)

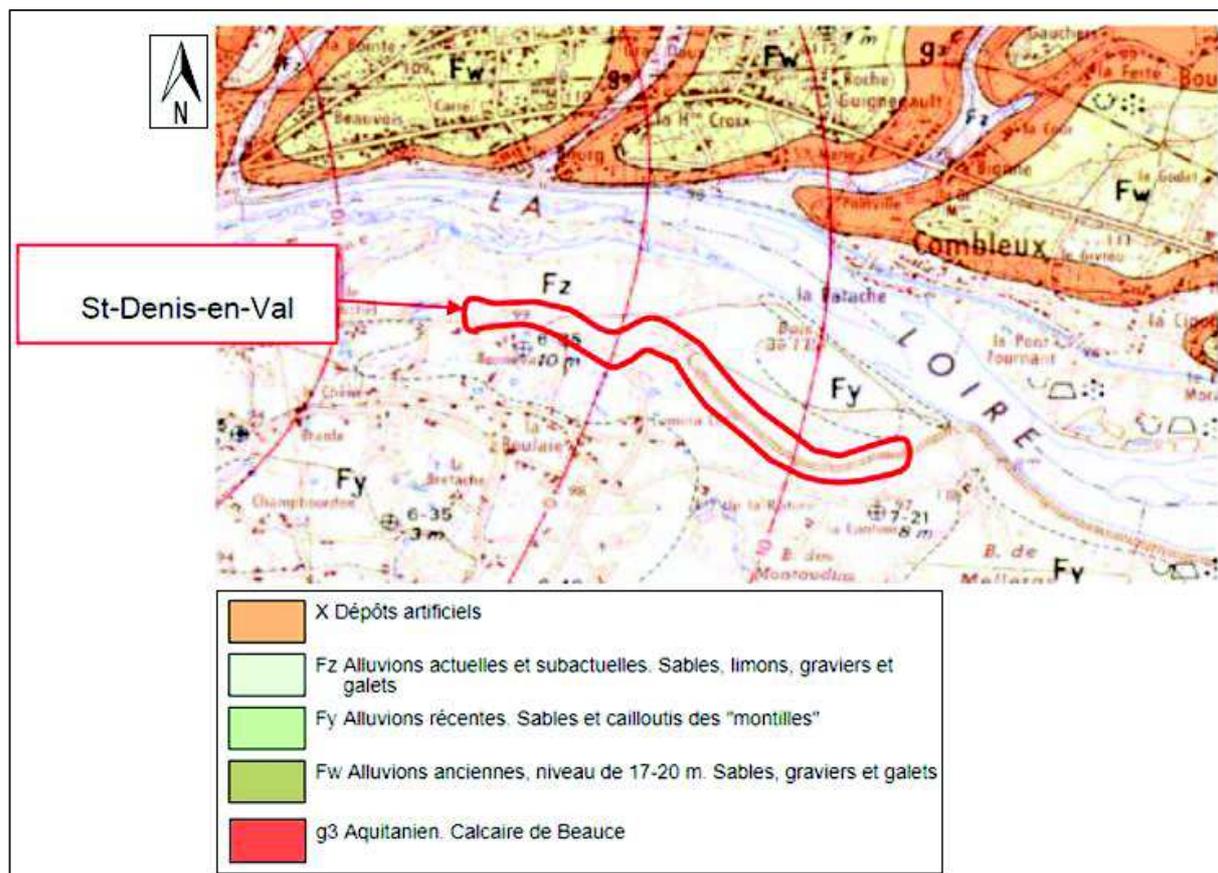
D'après la carte géologique 1/50 000e de Orléans (planche n°363), et les sondages issus du dossier du sous-sol (BSS) établis par le BRGM, les formations géologiques rencontrées au droit du secteur d'étude sont les suivantes :

- Des Alluvions actuelles, récentes ou anciennes Fz/Fy/Fw : Sables, limons, graviers et galets ;
- Formation de Beauce - g3-Aquitain : Calcaires de Beauce.

Figure 17 : Carte géologique du secteur de Saint Denis en val au 1/50 000 (Source : infoterre.brgm.fr)

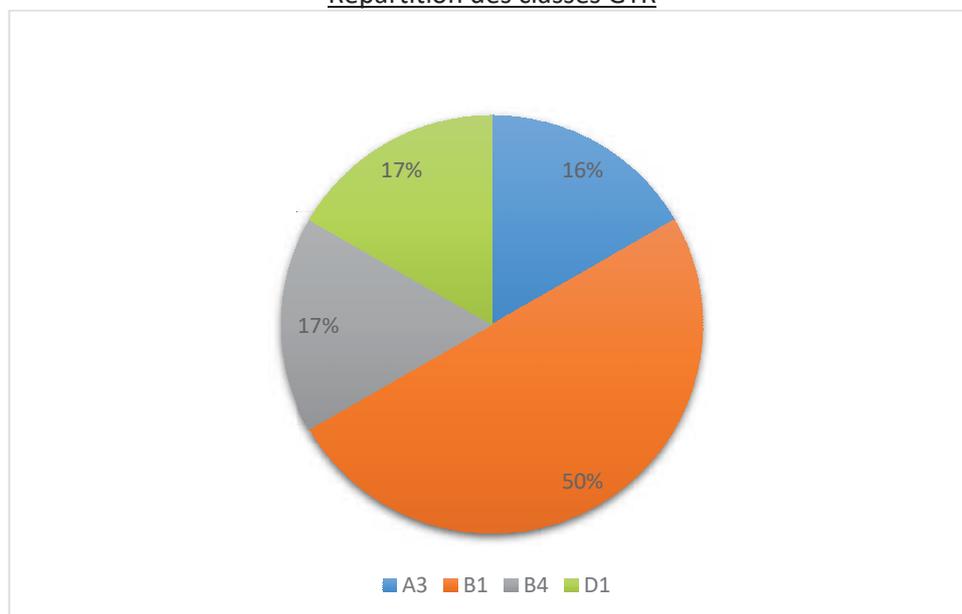
Répartition des classes GTR

Les terrains d'assise sont constitués majoritairement de formation sablo-silteuses (classe GTR : B1), soit plus de 2/3 en termes de proportion de répartition des classes GTR. On retrouve en proportion 1/3 de formation à faciès argileux/argilo-marneux et à faciès graveleux alluvionnaire propre.

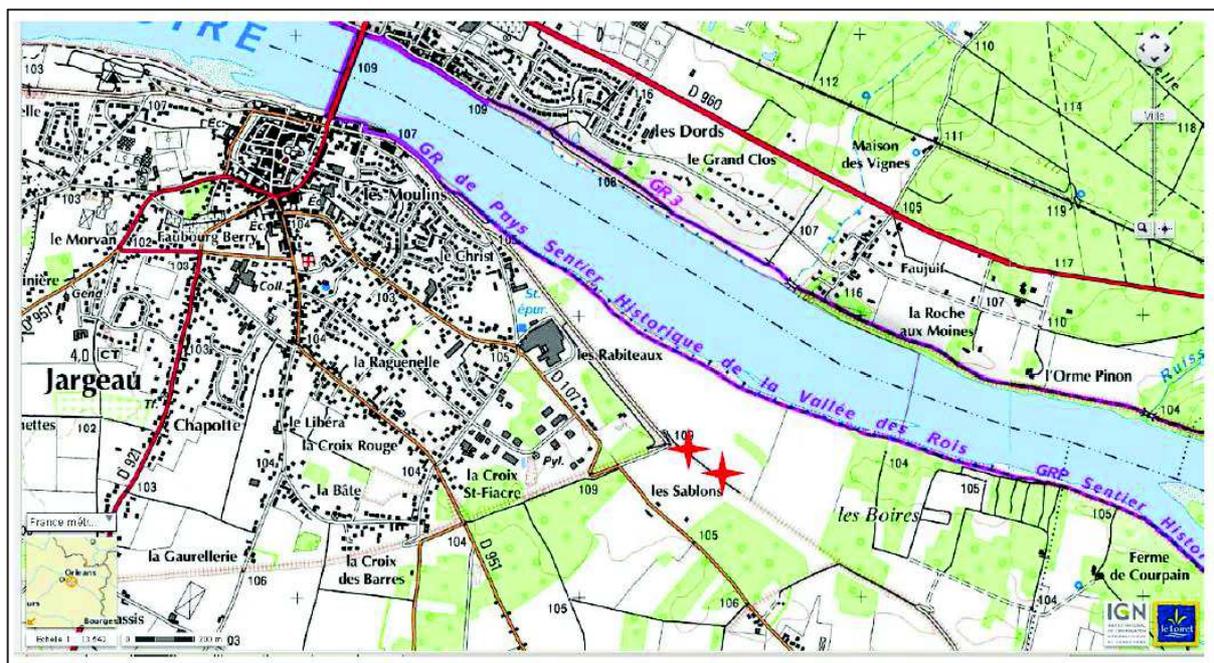
Dans ce rapport il est stipulé que 2 sondages ont été réalisés sur le site. Ces sondages de faibles profondeur (0,5-0,6m) sont localisés sur le plan ci-dessous.

Figure 18 : Localisation des sondages réalisés par Fugro à Jargeau

Lors de ces sondages, 2 analyses GTR ont été faites et mettent en évidence des terrains superficiels de type B5. Ces sondages ne sont pas répartis sur le linéaire d'étude de la digue.

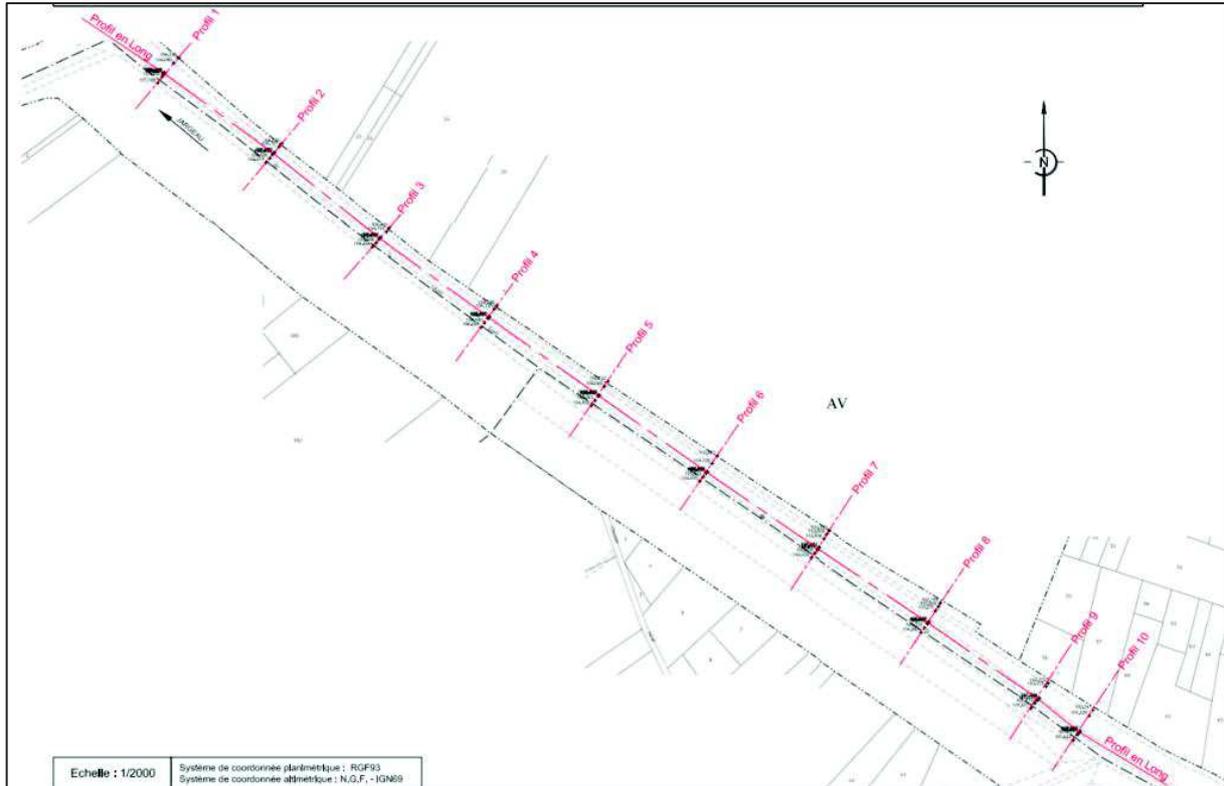
En complément, le CEREMA a réalisé des investigations géotechniques sur 10 profils répartis le long du fusible. Un sondage à la tarière et deux sondages au pénétromètre dynamique ont été réalisés en crête de fusible sur chaque profil.

Figure 19 : Plan d'implantation des investigations réalisés par le CEREMA à Jargeau

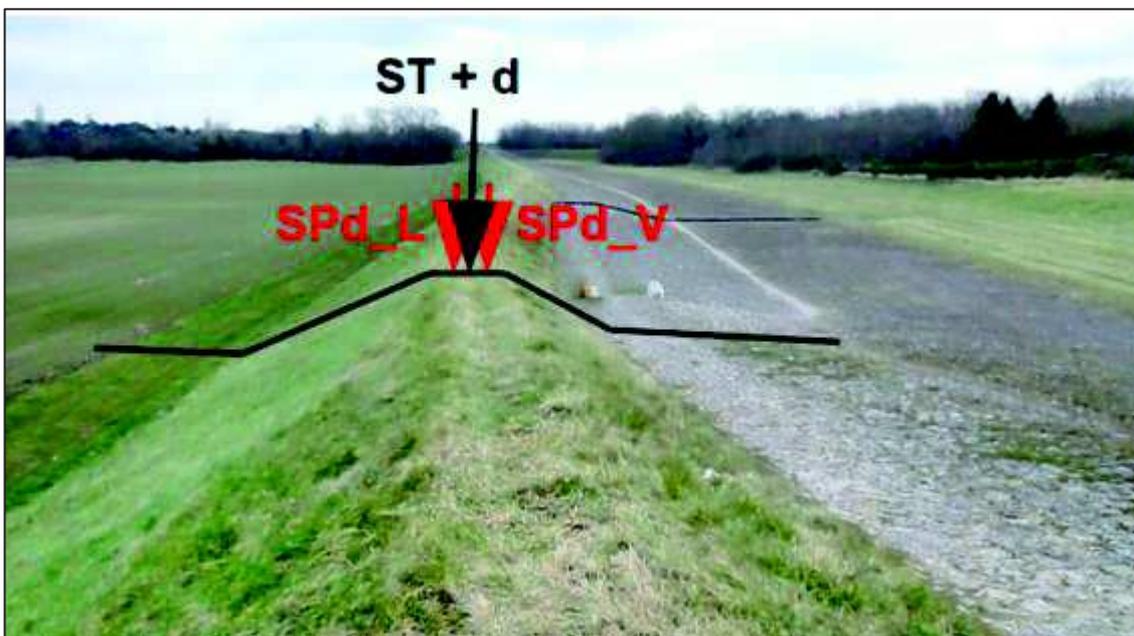
Figure 20 : Coupe type d'investigations réalisés par le CEREMA à Jargeau

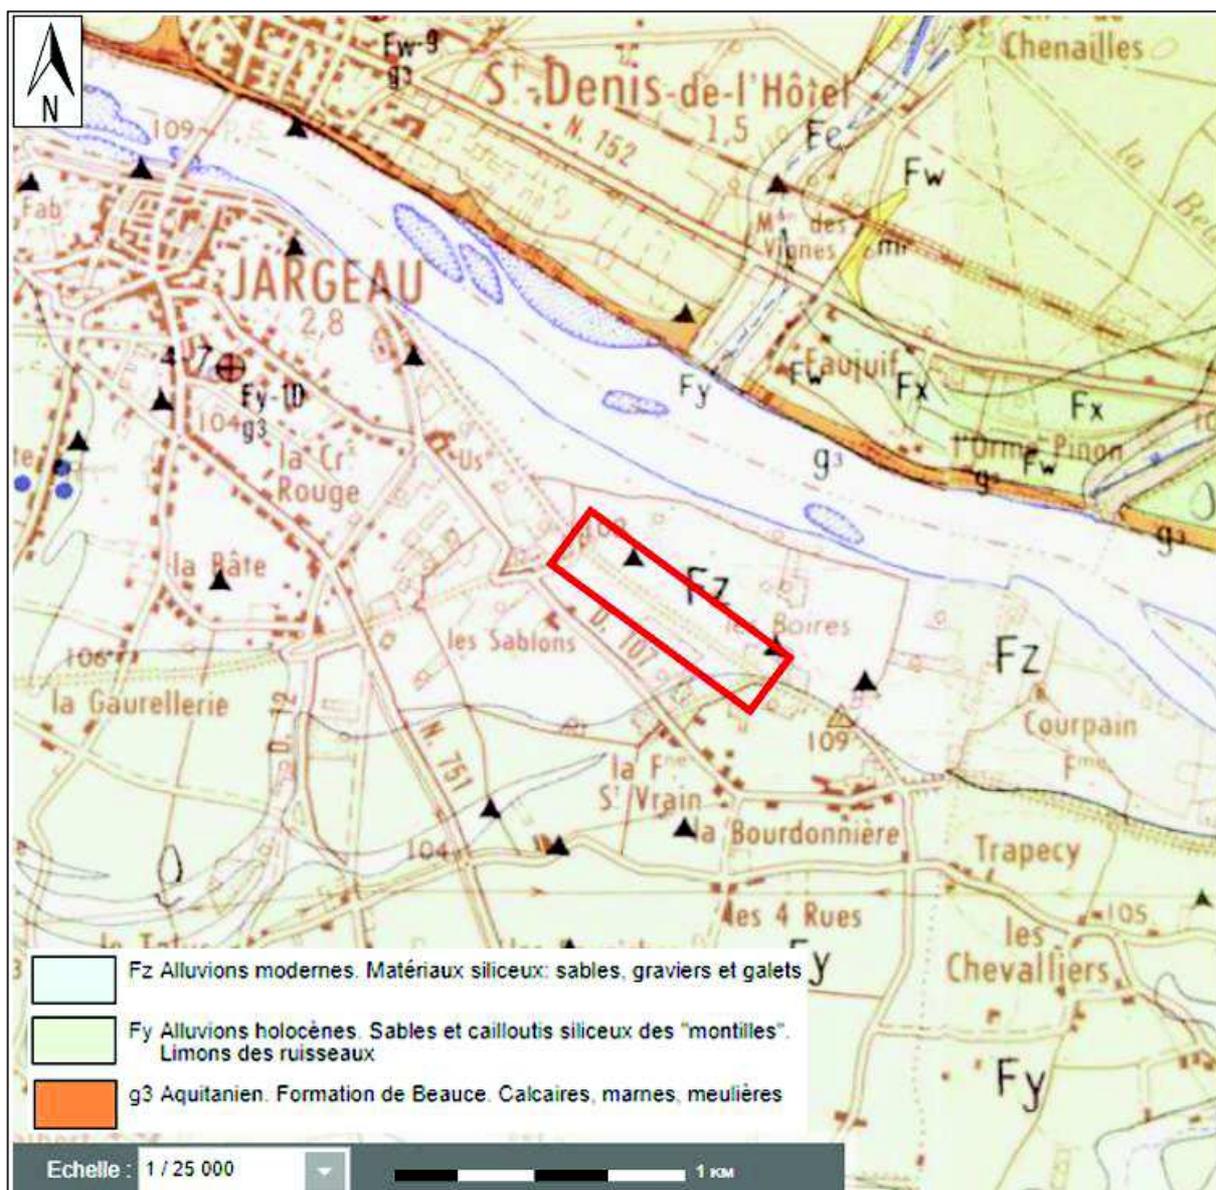
D'après la carte géologique 1/50 000e de la Ferté-Saint-Auban (planche n°398), et les sondages issus du dossier du sous-sol (BSS) établis par le brgm, les formations géologiques rencontrées au droit du secteur d'étude sont les suivantes :

- Alluvions modernes Fz : matériaux siliceux : Sables, graviers et galets ;
- Alluvions holocènes Fy : Sables et cailloutis siliceux, limons des ruisseaux ;
- Formation de Beauce - g3-Aquitain : Marne Calcaire.

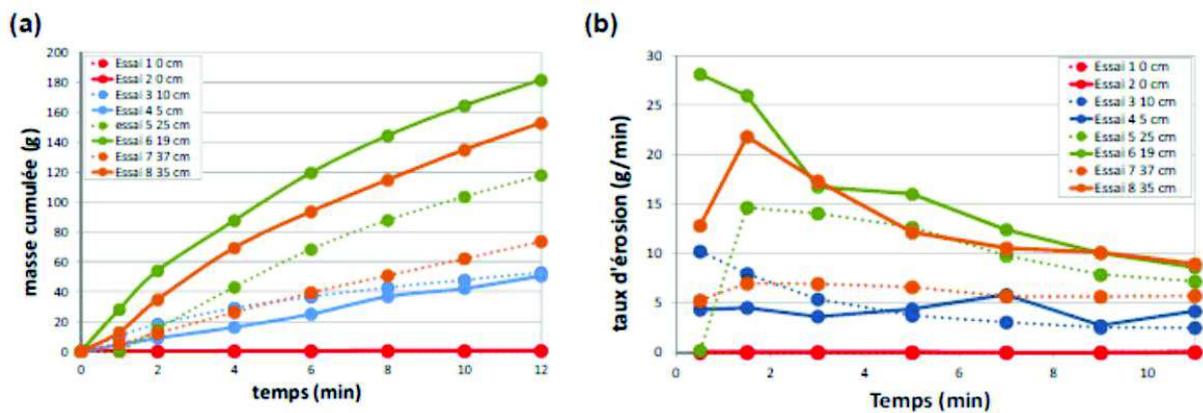
Les essais d'érosion ont été réalisés au niveau des profils 3 et 7, de 0 à 37 cm de profondeur.

Les résultats de ces essais sont présentés sur les figures ci-après.

Figure 22 : Masse érodée cumulée (a) et taux moyen d'érosion (b) en fonction du temps – Profil 3 (CEREMA)

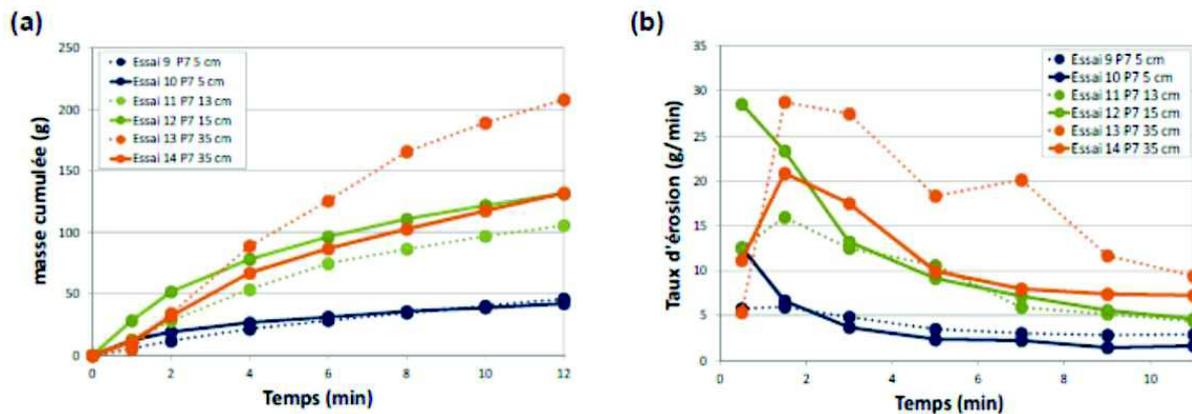
Figure 23 : Masse érodée cumulée (a) et taux moyen d'érosion (b) en fonction du temps – Profil 7 (CEREMA)

Nous notons une augmentation de l'érodabilité du fusible avec la profondeur. Ces essais permettent de mettre en avant l'apport de stabilité à l'érosion externe apporté par le système racinaire de l'enherbement.

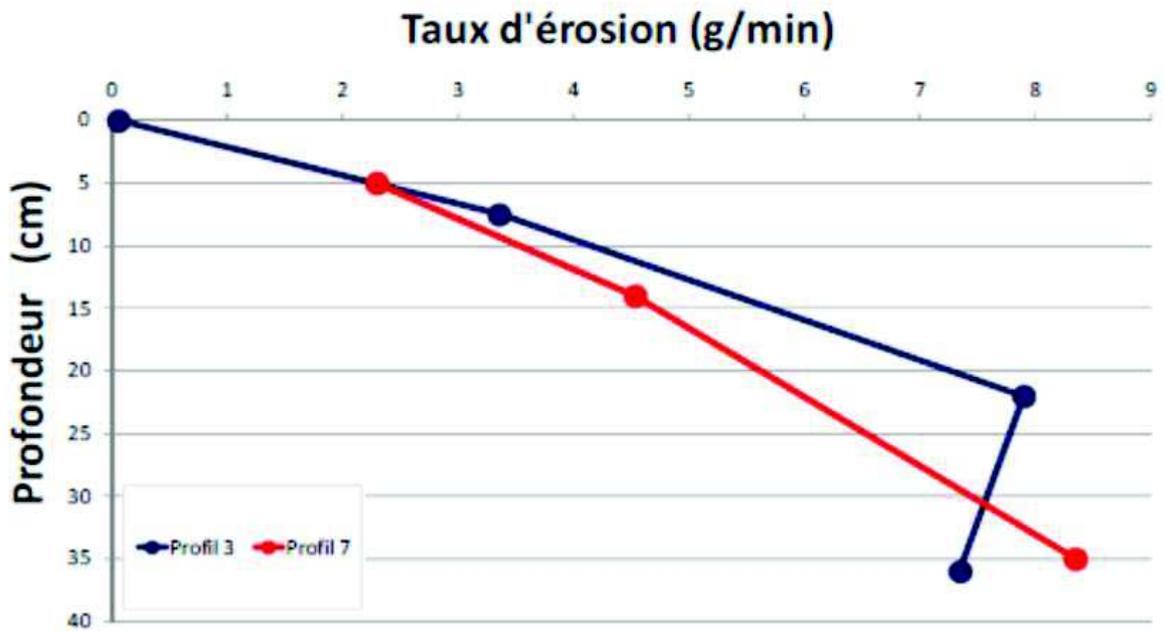
Figure 24 : Evolution du taux d'érosion en fonction de la profondeur – Profil 7 (CEREMA)

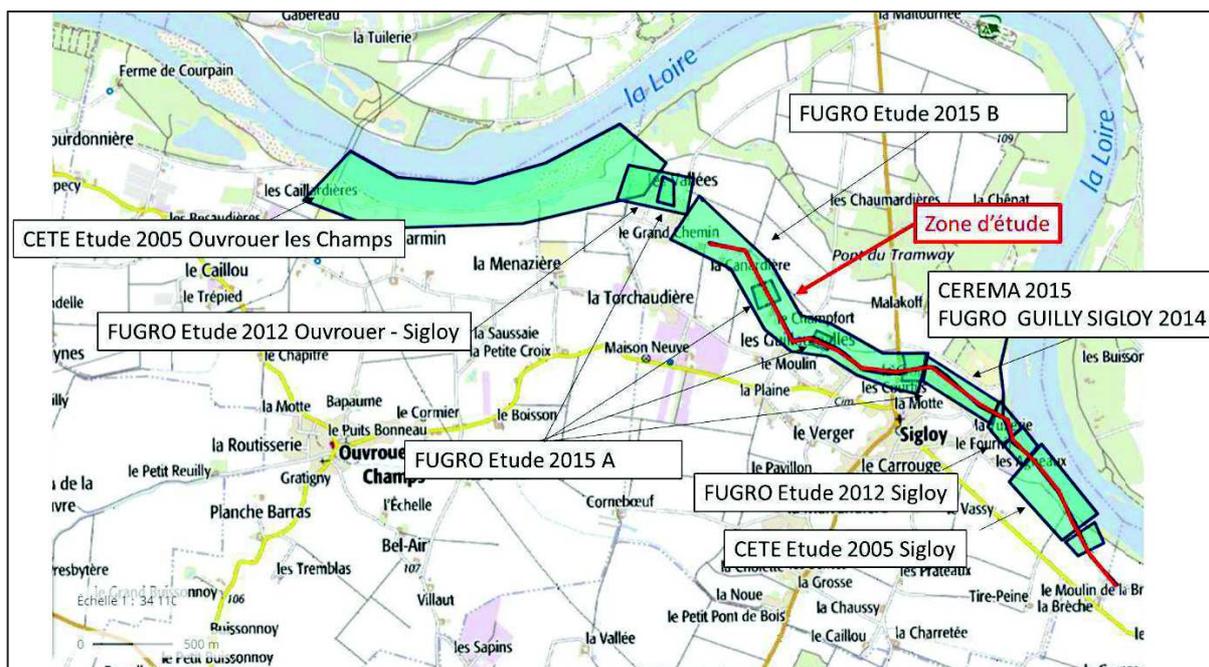
Parmi les données d'entrée fournies, de nombreux rapports traitent des digues de cette commune. Cependant toutes ne se situent pas au droit de la zone du projet. La carte ci-dessous localise les différents secteurs étudiés et la zone étude du présent projet sur la commune de Sigloy.

Figure 25 : Localisation des secteurs d'étude à Sigloy et linéaire de la zone d'étude

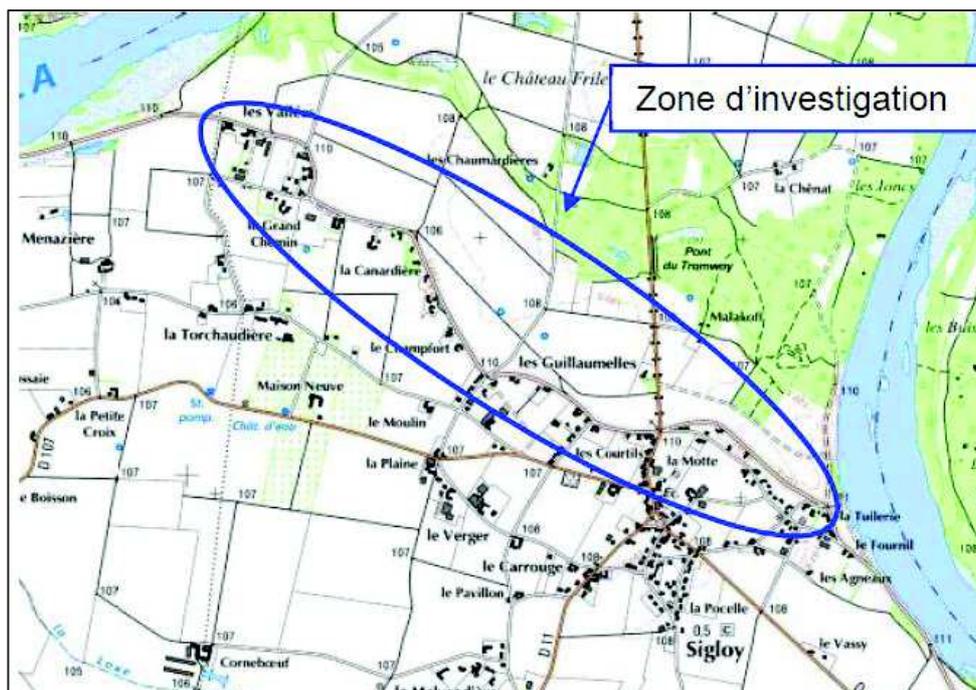
Une quantité élevée de sondages a été réalisée le long du tracé. Cependant, en analysant plus précisément le type de sondage et leur localisation, on constate que certaines données sont manquantes sur un linéaire défini. En particulier entre Sigloy et le lieu-dit « le grand Chemin » (cf. figure suivantes) où les investigations sont majoritairement des pénétromètres statiques (16) et des carottés (5). Aucun essai GTR, triaxial ou de perméabilité n'est présent dans les différents rapports.

Figure 26 : zone d'étude avec des données géotechniques manquantes entre Sigloy et le lieu-dit « le grand Chemin »
(source rapport Fugro : SIGLOY (45) 2016)

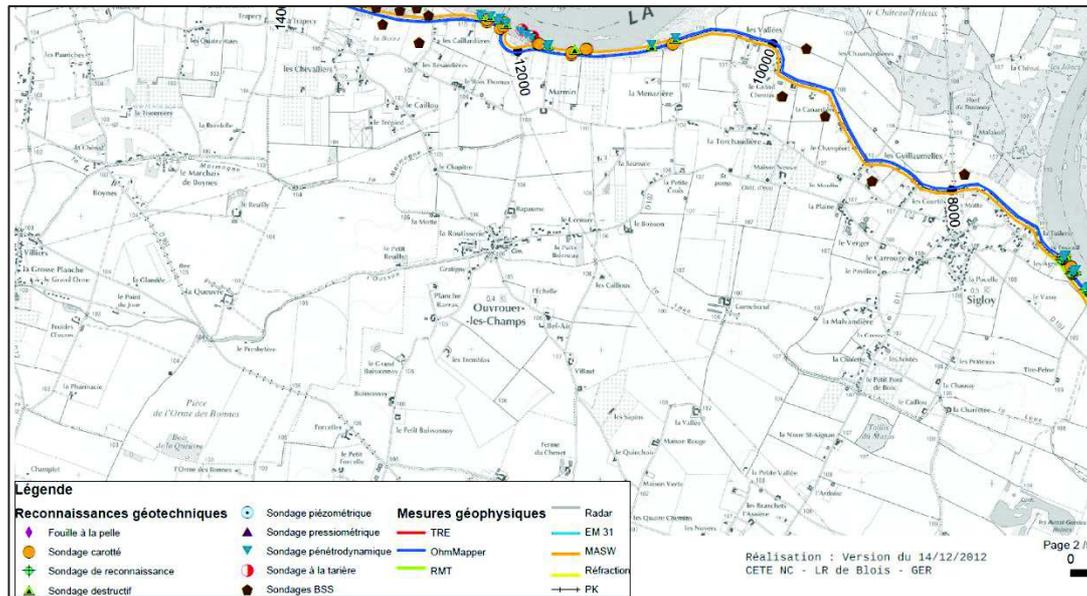
Nota : L'étude de dangers de la levée d'Orléans digues de classe A, révèle qu'en 2013, aucun sondage n'a été réalisé sur la zone du présent projet à Sigloy. Seules des mesures géophysiques ont été réalisées.

Figure 27 : Localisation des données géotechniques et géophysiques à Sigloy (source : Étude de dangers de la levée d'Orléans digues de classe A)
