Sommaire

1.	Contexte et nature de l'opération.....	13
1.1.	Contexte et nature de l'opération.....	13
1.2.	Objet du présent rapport	14
2.	Données utilisées dans le cadre de la présente mission	15

4.1.	Digue à Saint-Denis-en-Val	67
4.2.	Digue fusible de Jargeau.....	68
4.3.	Sigloy	71
4.4.	Guilly.....	72
4.5.	Historique des désordres, travaux et études sur le val d'Orléans	74

5.	Programme de travaux.....	80
5.1.	Détermination des cotes de crêtes des aménagements.....	80
5.2.	Description sommaire des solutions de confortement par typologie et contraintes associées. 81

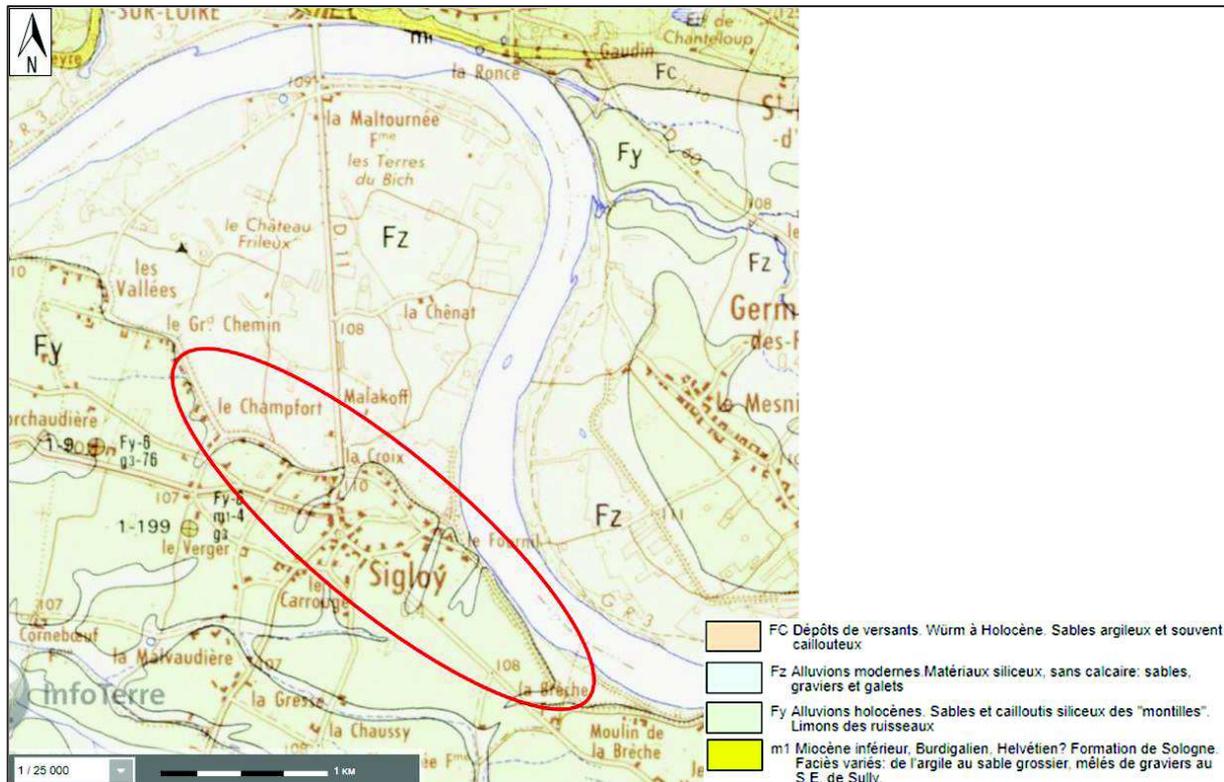
D'après la carte géologique 1/50 000e de Châteauneuf sur Loire (planche n°399), et les sondages issus du dossier du sous-sol (BSS) établis par le BRGM, les formations géologiques rencontrées au droit du secteur d'étude sont les suivantes :

- Alluvions modernes Fz : matériaux siliceux : Sables, graviers et galets ;
- Alluvions holocènes Fy : Sables et cailloutis siliceux, limons des ruisseaux ;
- Substratum : Argile verte.

Figure 28 : Carte géologique du secteur de Sigloy au 1/50 000 (Source : infoterre.brgm.fr)

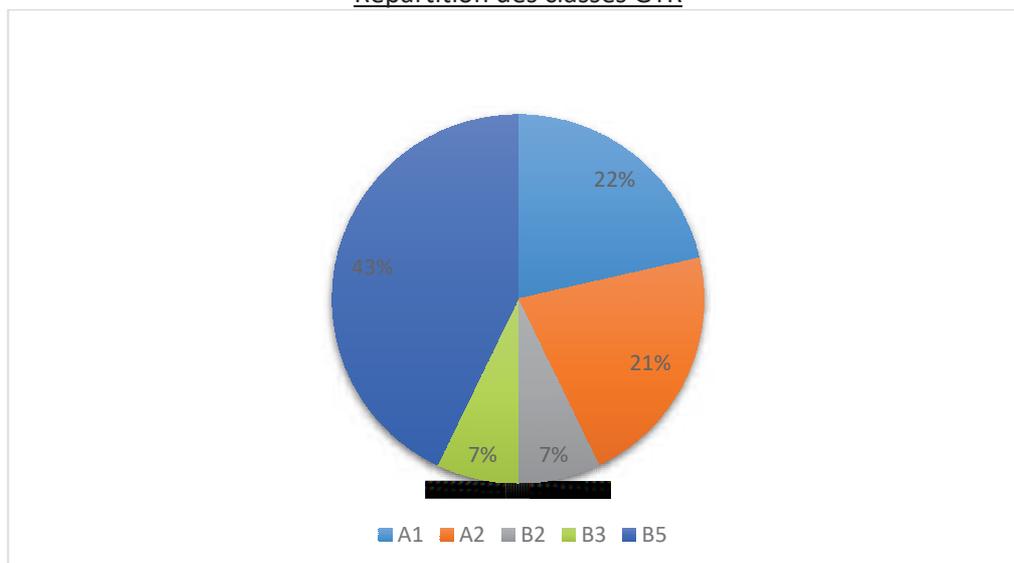
Répartition des classes GTR

Sur la base des essais d'identification GTR, les matériaux du corps de digue sont constitués en proportion moyenne de 60% de sols à faciès sableux et graveleux avec fines (classe GTR B) et 40% de sols fins (classe GTR A).

Les matériaux de renforcement côté val sont de faciès sableux à graveleux silteux (classe B3 sur le seul essai GTR réalisé).

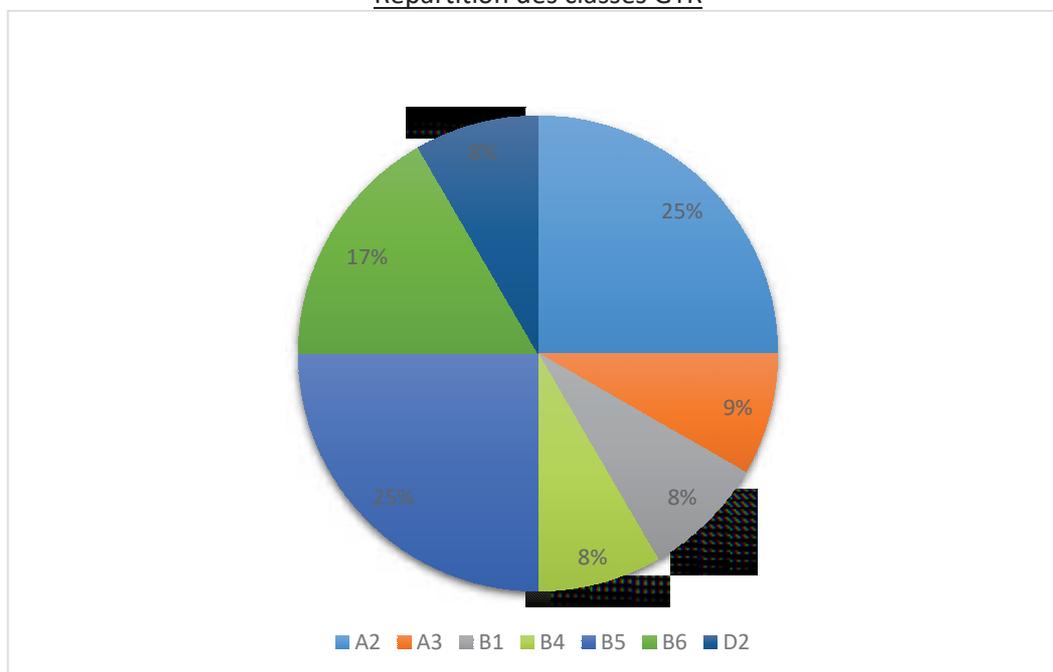
Répartition des classes GTR

- **A3** : Argiles (Sols fins).
- **B1** : Sables silteux ;
- **B4** : Graves argileuses (peu argileuses) ;
- **B6** : Sables et graves, argileux à très argileux ;
- **D2** : Graves alluvionnaires propres, sables (Sols insensibles à l'eau).

Sur la base des essais d'identification GTR, les matériaux du corps de digue sont constitués en portion moyenne de 2/3 de sols à faciès sableux et graveleux avec fines (classe GTR B) et 1/3 de sols fins (classe GTR A), avec des traces de graves alluvionnaires propres.

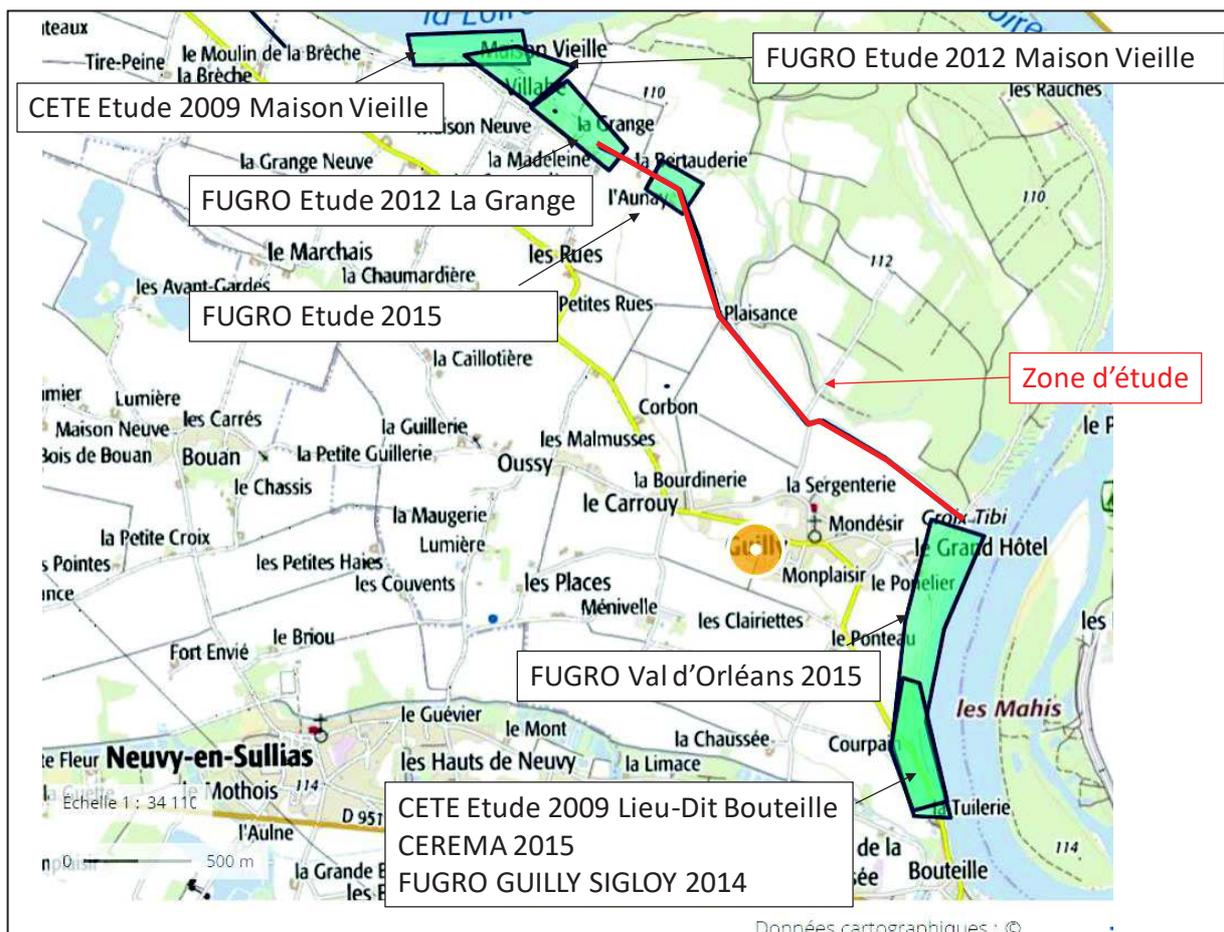
Parmi les données d'entrée, des rapports traitent de la digue de cette commune. Cependant seuls deux d'entre eux se situent au droit ou en limite de notre zone d'étude. La carte ci-dessous révèle les différents secteurs étudiés et la zone d'étude du présent projet sur la commune de Guilly.

Figure 29 : Localisation des secteurs d'étude à Guilly et linéaire de la zone d'étude

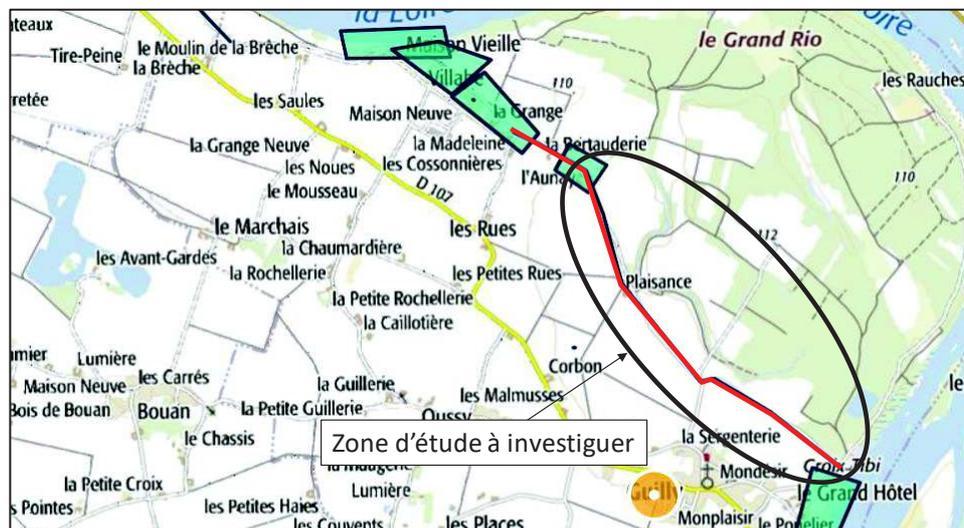
Bien que l'on ait quelques résultats d'investigations, un linéaire important de notre zone d'étude n'est pas caractérisé.

Figure 30 : Localisation du secteur sur lequel les investigations géotechniques sont manquantes

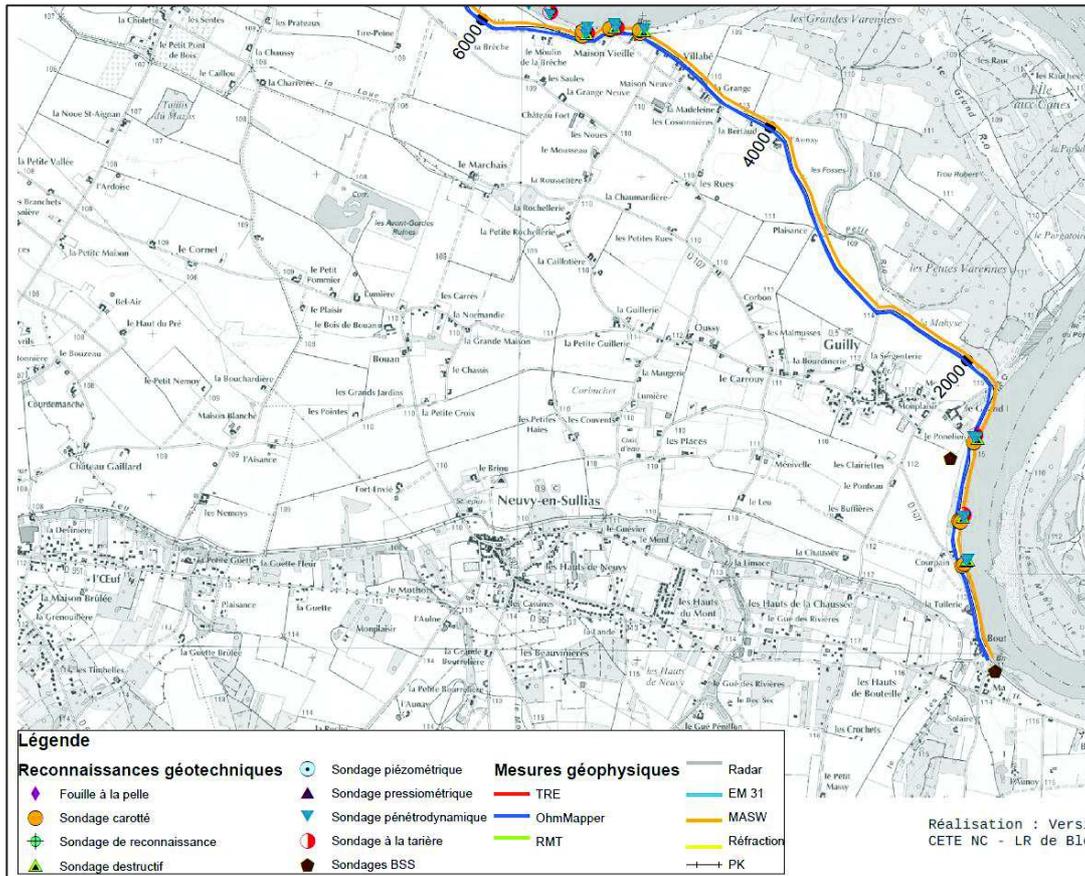
Ce manque de donnée du sol est également visible dans l'Étude de dangers de la levée d'Orléans digues de classe A, où l'on constate dans l'annexe E qu'aucun sondage n'a été réalisé sur la zone du projet. *Seules des mesures géophysiques ont été réalisées.*

Figure 31 : Localisation des données géotechniques et géophysiques à Guilly (source : Étude de dangers de la levée d'Orléans digues de classe A)

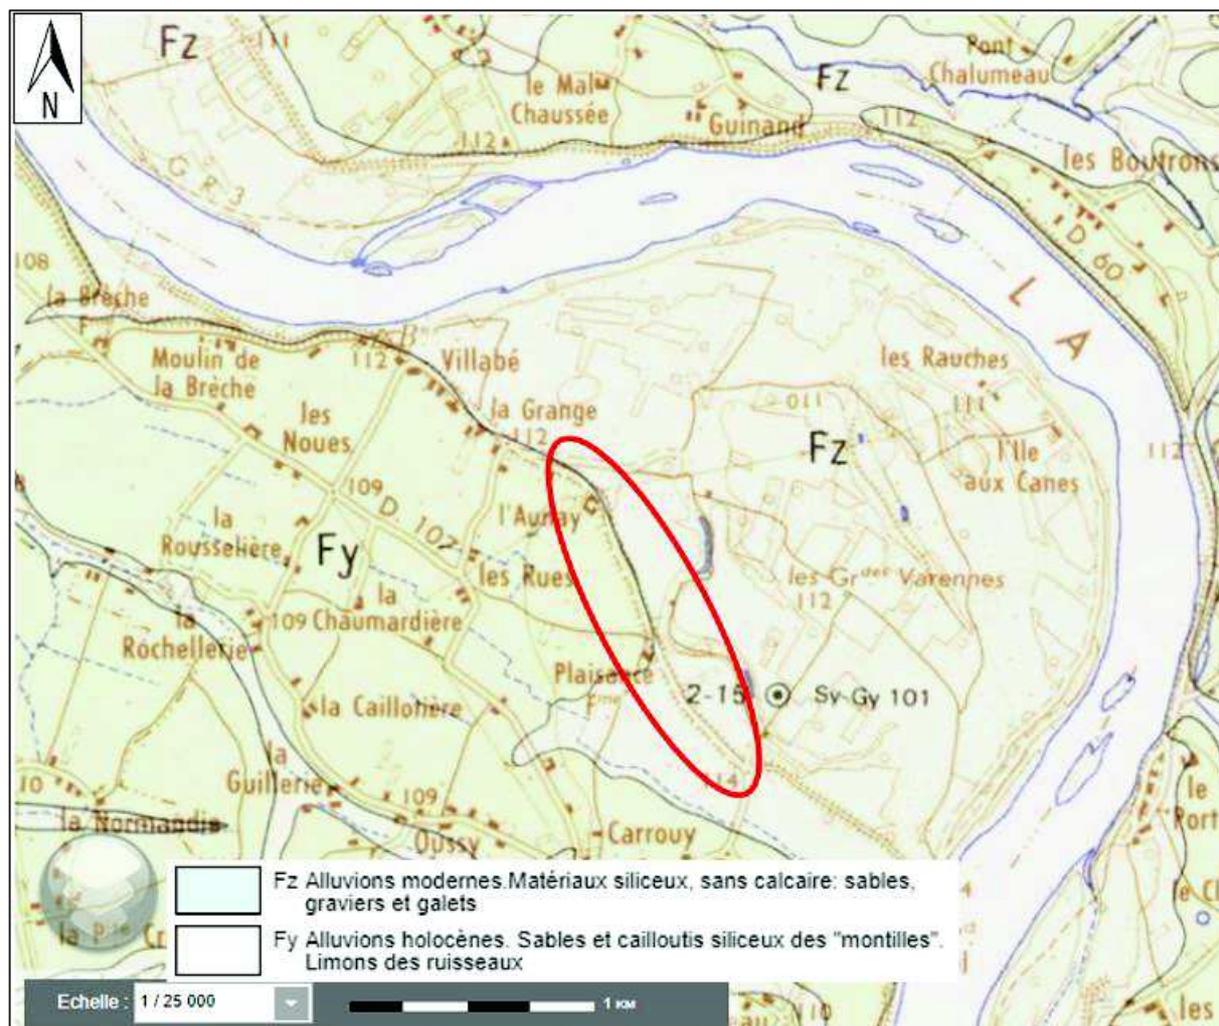
D'après la carte géologique 1/50 000e de Châteauneuf sur Loire (planche n°399), et les sondages issus du dossier du sous-sol (BSS) établis par le brgm, les formations géologiques rencontrées au droit du secteur d'étude sont les suivantes :

- Alluvions modernes Fz : matériaux siliceux : Sables, graviers et galets ;
- Alluvions holocènes Fy : Sables et cailloutis siliceux, limons des ruisseaux ;
- Substratum : Argile verte.

Figure 32 : Carte géologique du secteur de Guilly au 1/50 000 (Source : infoterre.brgm.fr)

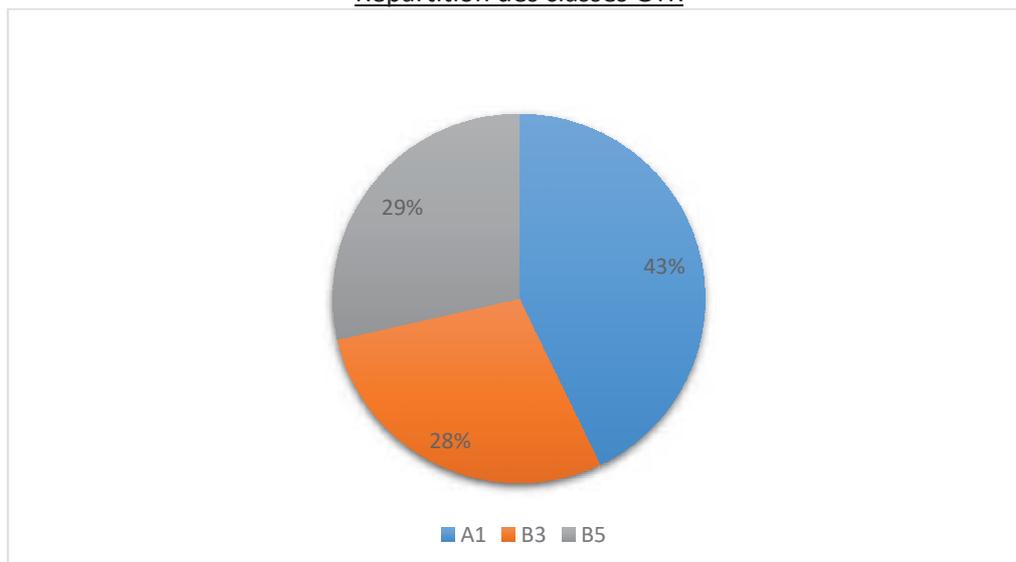
Répartition des classes GTR

- **A1** : Silts alluvionnaires (Sols fins) ;
- **B3** : Graves silteuses (Sols sableux et graveleux avec fines) ;
- **B5** : Sables et graves très silteux (Sols sableux et graveleux avec fines).

Sur la base des essais d'identification GTR, les matériaux du corps de digue sont constitués en portion de 2/3 de formation à faciès limoneux/silteux alluvionnaires, ... (classe GTR A1), et 1/3 de formation à faciès sableux et graveleux avec fines.

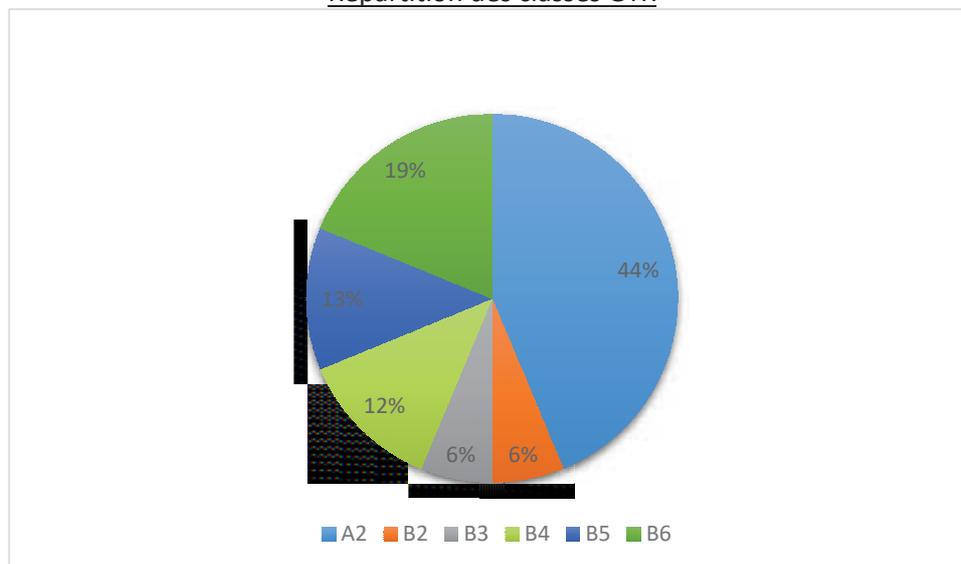
Répartition des classes GTR

- **A2** : Sables fins argileux, limons, argiles et marnes peu plastiques, arènes ;
- **B2** : Sables argileux (Sols sableux et graveleux avec fines) ;
- **B4** : Graves argileuses (peu argileuses) ;
- **B6** : Sables et graves, argileux à très argileux ;
- **D2** : Graves alluvionnaires propres, sables (Sols insensibles à l'eau).

Sur la base des essais d'identification GTR, les terrains d'assise sont constitués en portion moyenne de 2/3 de formation à faciès sableux et graveleux avec fines (classe GTR B), et 1/3 de formation à faciès sablo-argileux, limoneux ou argileux (classe GTR : A2).

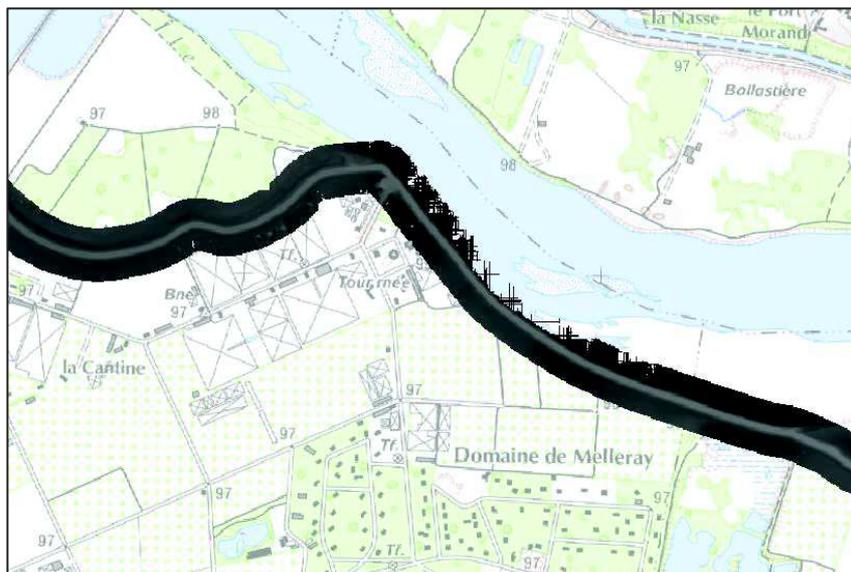
A l'échelle globale du val, nous disposons d'un MNT datant de 2002 fourni par la DREAL présentant quelques anomalies.

Figure 33 : Exemple d'anomalie (proximité d'une surface en eau) dans le MNT de 2002

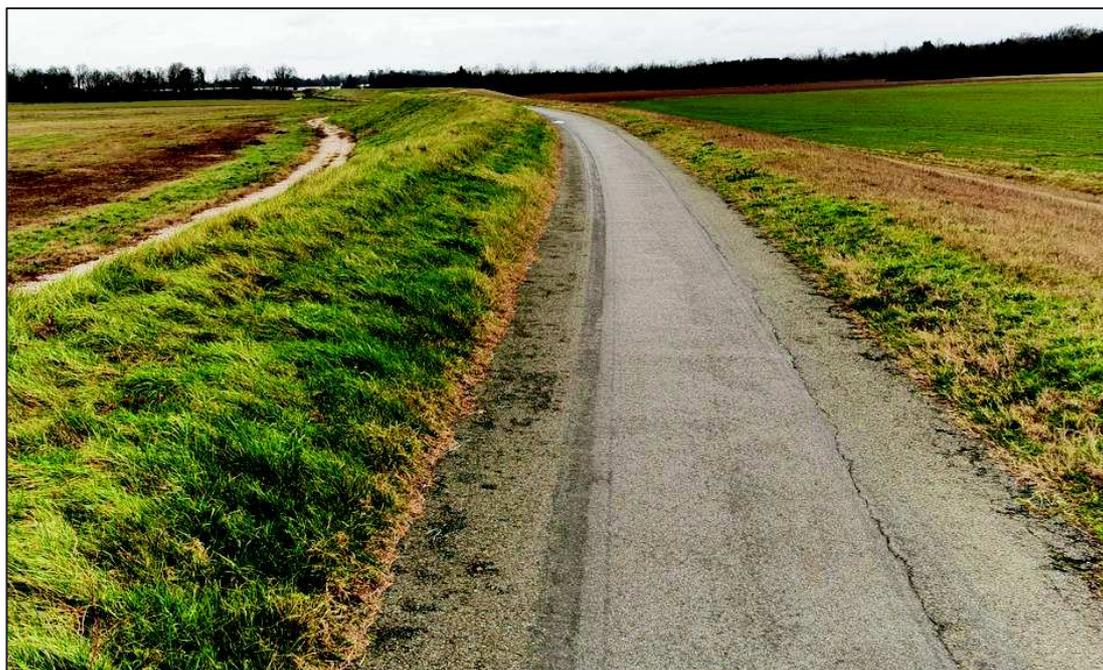
- Hauteur de la digue (depuis le pied de digue coté val jusqu'en crête) : 3 à 4 m
- Hauteur de la banquette : 0,3 à 0,7 m
- Largeur de la crête de digue : 9 à 10 m
- Pente du talus coté Val : 3/1 à 1,5/1
- Pente du talus coté Loire : 2,5/1

Figure 34 : Vue du secteur Saint-Denis-en-Val du 22/01/2022 – Source : Antea Group

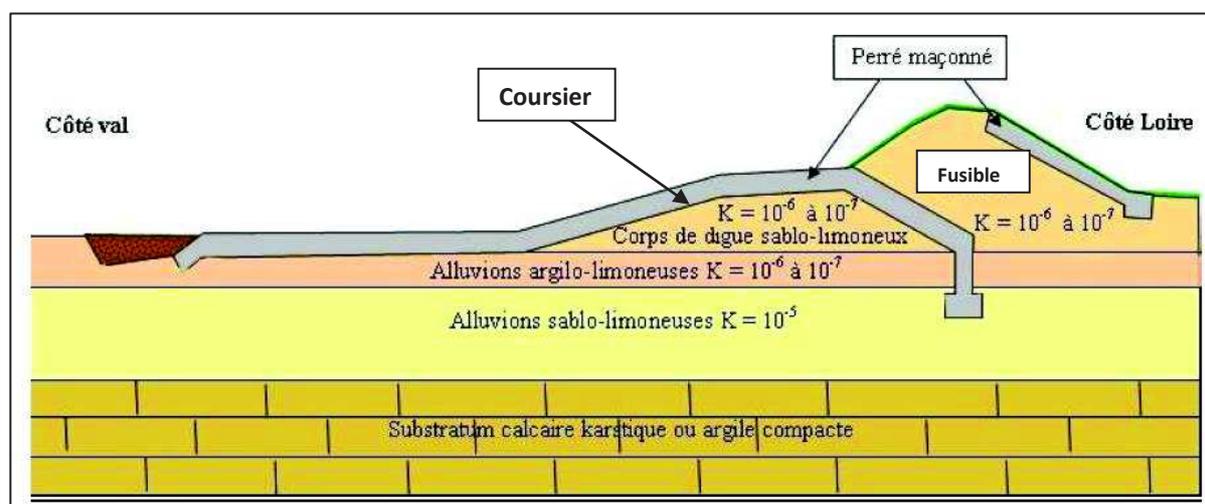
Ce déversoir, construit entre 1878 et 1882, est de type maçonné et doté d'un fusible en terre (1,75m de hauteur). Ce dernier est dimensionné par rapport au niveau de la crue de 1825 mais n'assure plus son rôle aujourd'hui car d'autres zones sont susceptibles de surverser avant qu'il n'entre en fonctionnement.

Figure 35 : Profil en travers du déversoir de Jargeau (source : EDD de la levée d'Orléans)

Le fusible s'apparente à une rehausse en terre qui, une fois atteinte par les hautes eaux lors d'une crue, s'efface par phénomène d'érosion. Son fonctionnement permet ainsi de dévier une partie des eaux mais aussi d'abaisser la ligne d'eau en aval de l'ouvrage.

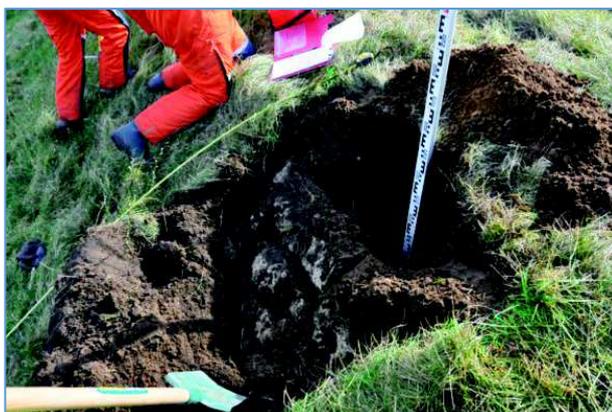
Le perré coté Loire n'est pas visible car enterré sous 10 cm de terre végétale.

Figure 36 : Perré en partie haute de la rehausse (FUGRO Géotechnique, 05/02/2015)

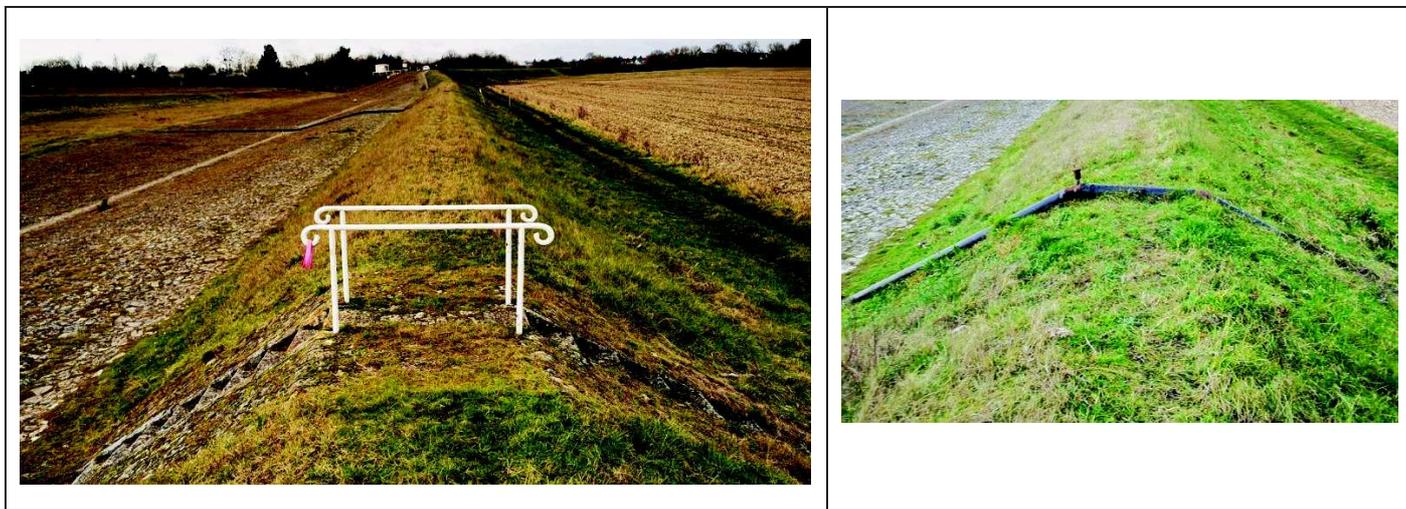
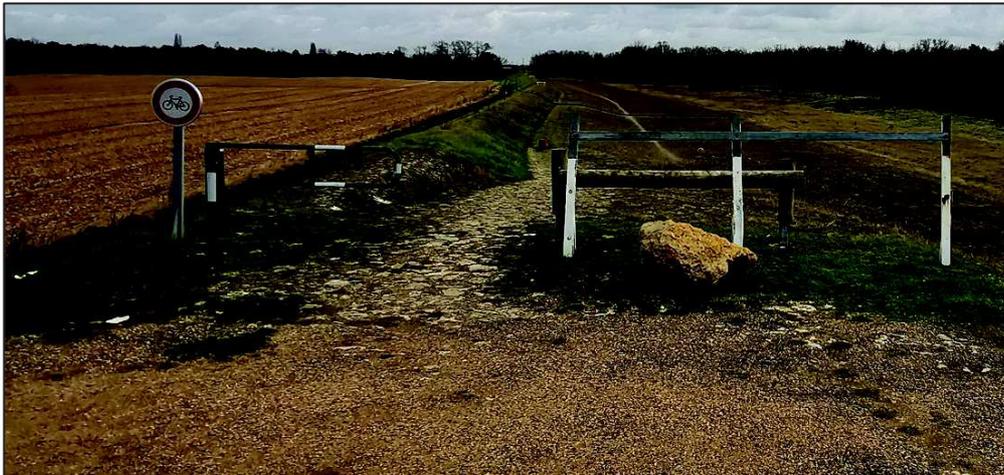
Une canalisation d'alimentation en eau chemine sur le fusible. Quelques aménagements sont également présents en crête : barrières, escaliers, panneaux, ...

Figure 37 : Vue du déversoir, présence de réseau en crête et marche et garde-corps métallique – photo du 22/01/2022
(Source : Antea Group)

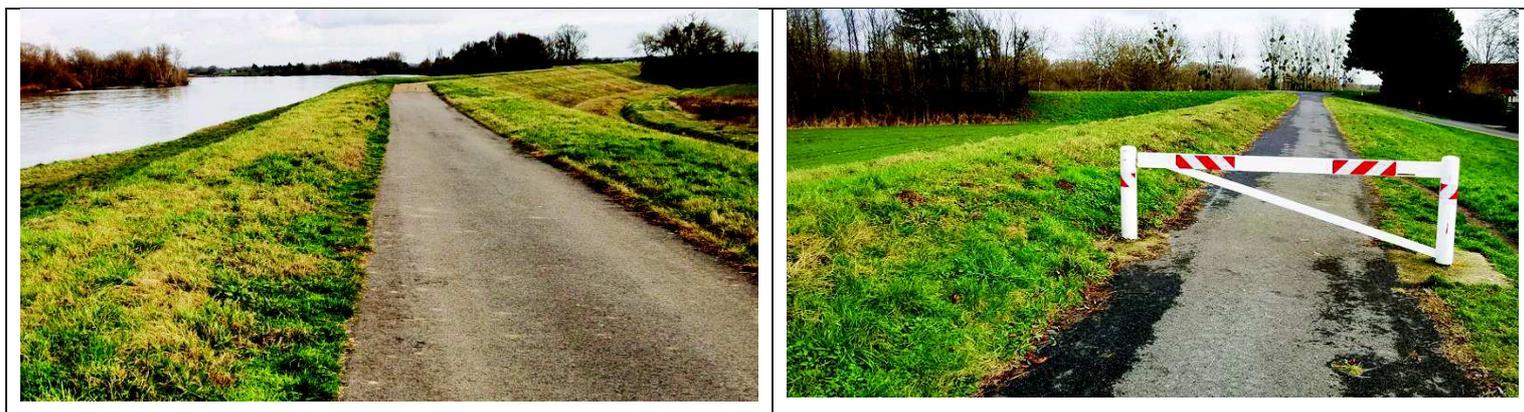
Des panneaux et barrières sont présents le long la levée de ce secteur Sigloy

Figure 38 : Barrières et panneaux identifiés sur la levée au niveau de la commune de Sigloy – photo du 22/01/2022
(Source : Antea Group)

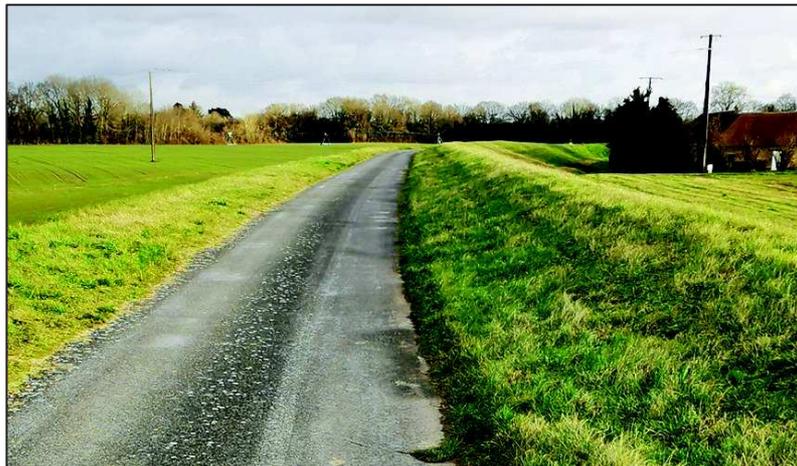
- Hauteur de la digue (depuis le pied de digue coté val jusqu'en crête) : 2,4 à 3,2 m ;
- Hauteur de la banquette coté Val : 0,4 à 0,6 m ;
- Hauteur de la banquette coté Loire : 0,0 à 0,4 m ;
- Largeur de la crête de digue : 10 à 12 m ;
- Pente du talus coté Val : 4/1 ;
- Pente du talus coté Loire : 3/1 à 2,5/1.

Figure 39 : Vue du système d'endiguement au niveau du secteur Guilly - photo du 20/01/2022 – source : Antea Group

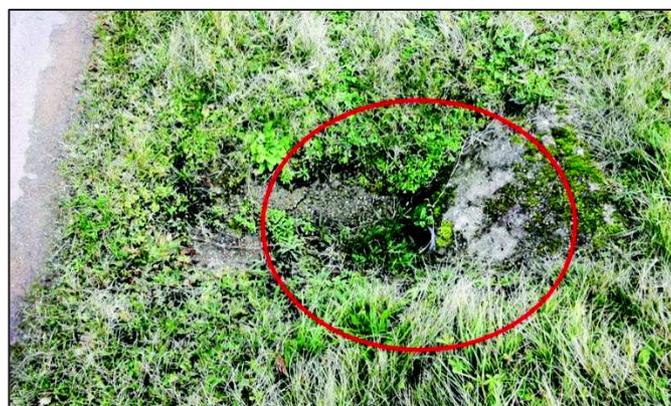
Lors des visites de site, des canalisations EP traversant les banquettes côté val ont été identifiées. Ces canalisations servent à évacuer les eaux de la voirie vers le val.

Figure 40 : Illustration de canalisations transversant la banquette côté Val sur le secteur Guilly-photo du 22/01/2021
(Source : Antea Group)

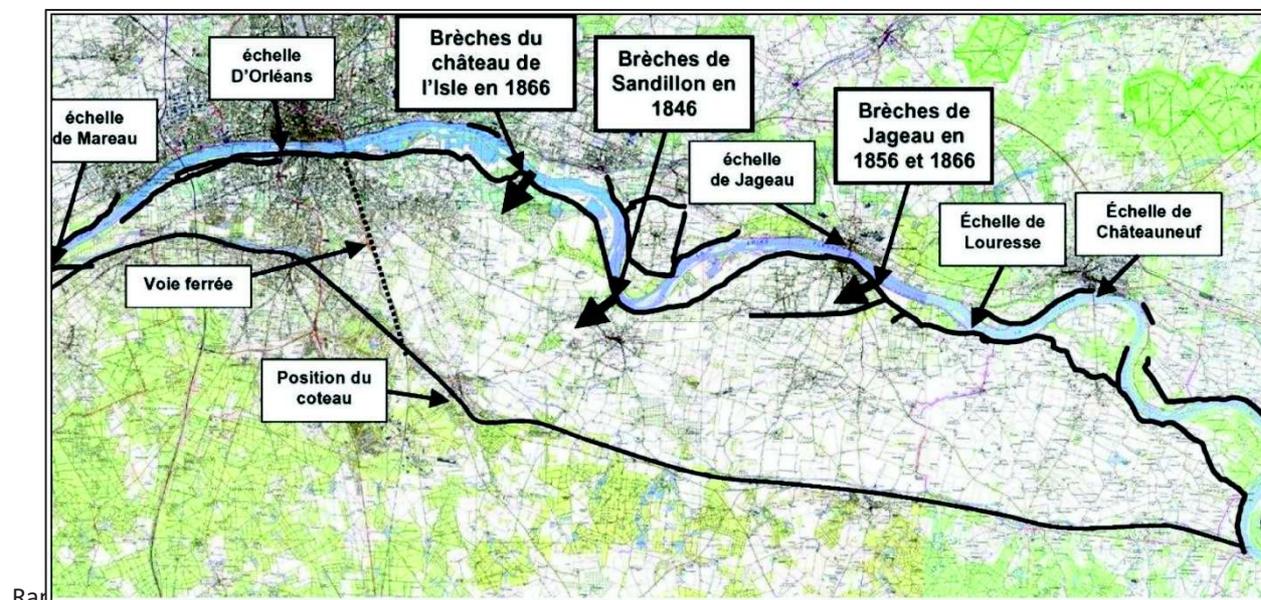
- A Sandillon, trois brèches sont recensées dans les documents d'archives. En 1755 (environ 200m), 1789 (200m également), 1790 et une dernière en 1846 d'environ 400 mètres de long.

- A Saint-Denis-en-Val, une autre brèche apparue en 1755 est rapportée comme faisant 300 m de long, ainsi qu'une autre de 250 mètres en 1866.
- Enfin à Orléans, une brèche est à noter en 1856 d'une centaine de mètres de long.

Figure 41 : Brèches lors des crues du XIX^e siècle (source : EDD de la levée d'Orléans)

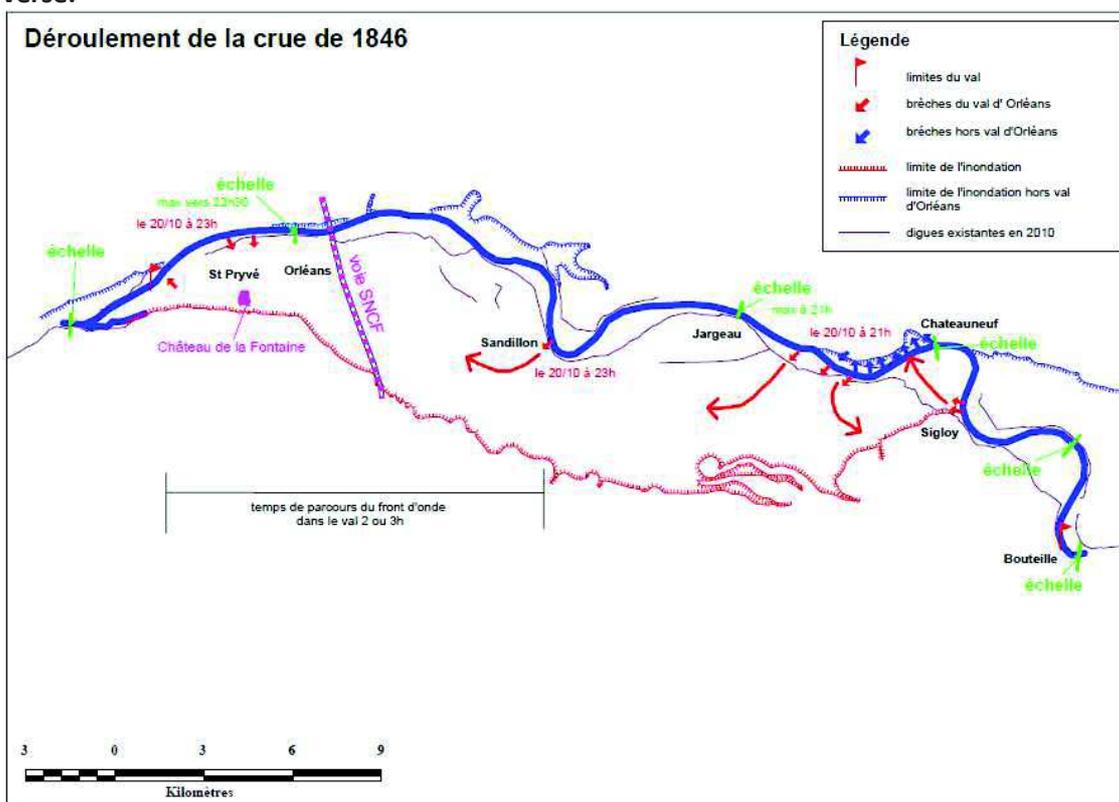
Figure 43 : Déroulement de la crue de 1846 (source : annexe 18 EDD de la levée d'Orléans)

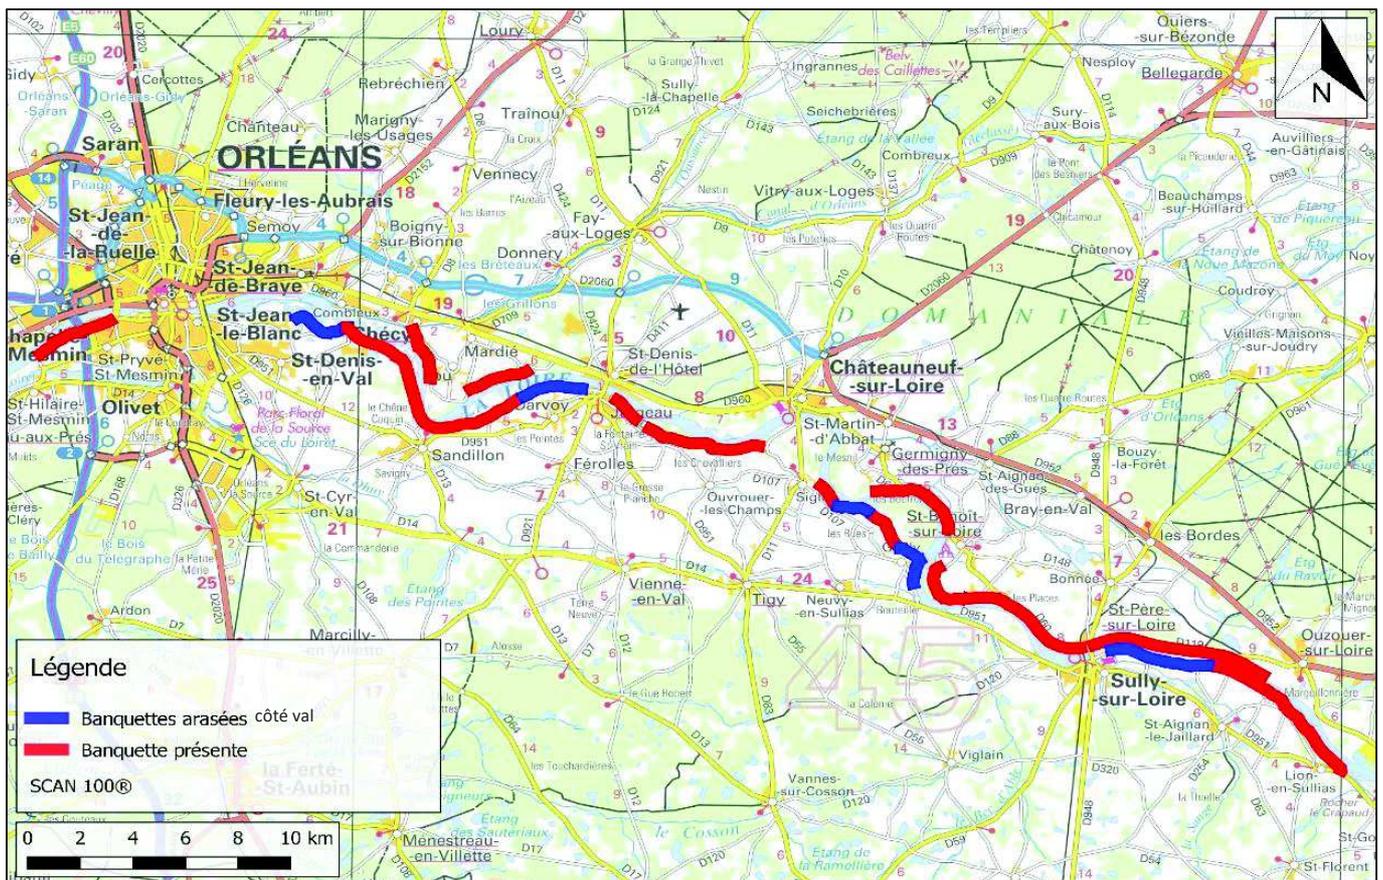
Les travaux de renforcement des corps de digue par mélange en place découlant des opération 1 et 2 du PGF ont été effectués entre 2017 et 2019. Lors de ces travaux, plusieurs canalisations traversantes dans la digue ont été traitées. Une opération spécifique a permis de traiter plusieurs canalisations réparties sur l'ensemble du linéaire de la digue (opération 4) et des travaux d'arasement de banquettes comprenant un reprofilage du talus côté val ont été également réalisés (cf. Figure 46).

Figure 46 : Travaux d'arasement des banquettes côté val par la DDT (Antea Group)

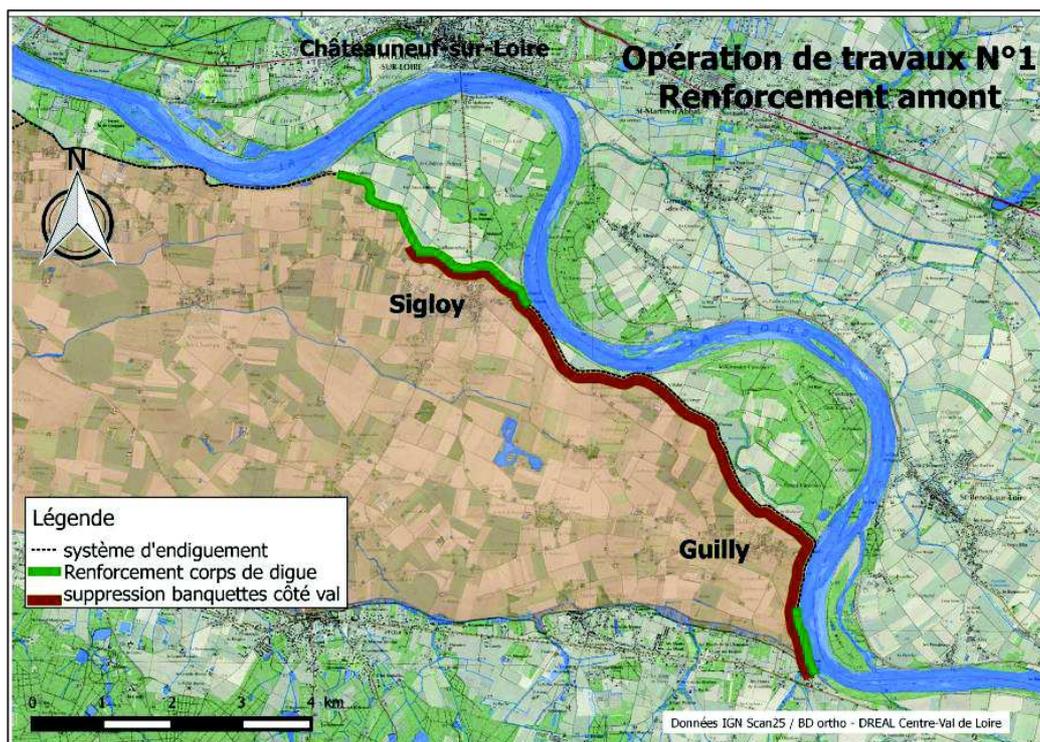
L'opération n°1 du PGF (partie amont du val) consistait à renforcer le corps de digue au niveau des communes de Guilly et Sigloy (cf. Figure 47) en installant un écran étanche. Elle consistait également à supprimer les banquettes côté val du hameau de Bouteille jusqu'à l'aval de Sigloy. Les coûts étaient estimés à 3 500 000€.

Figure 47 : Opération n°1 comprise entre les PK 0 et 10.32 (source : PGF de la levée d'Orléans fiches mise à jour en 2017 par la DREAL)

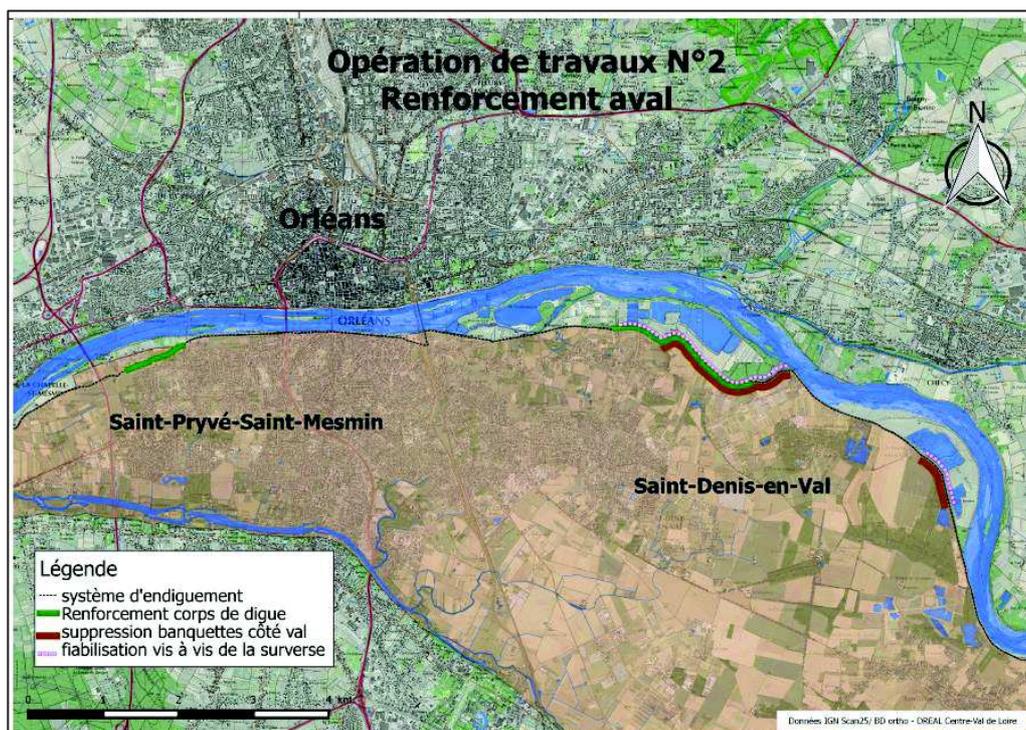
L'opération n°2 du PGF (partie aval du val) consistait elle aussi à renforcer le corps de digue (au niveau des communes de St Denis-en-Val et de St-Pryvé-St-Mesmin) avec l'installation d'un écran étanche, et de supprimer les banquettes côté val (au niveau de la Haute Île et du Château Lumina). Elle comprenait également les travaux pour fiabiliser la levée par rapport au risque de surverse.

Figure 48 : Opération n°2 comprise entre les PK 26.7 et 40.48 (source : PGF de la levée d'Orléans fiches mise à jour en 2017 par la DREAL)

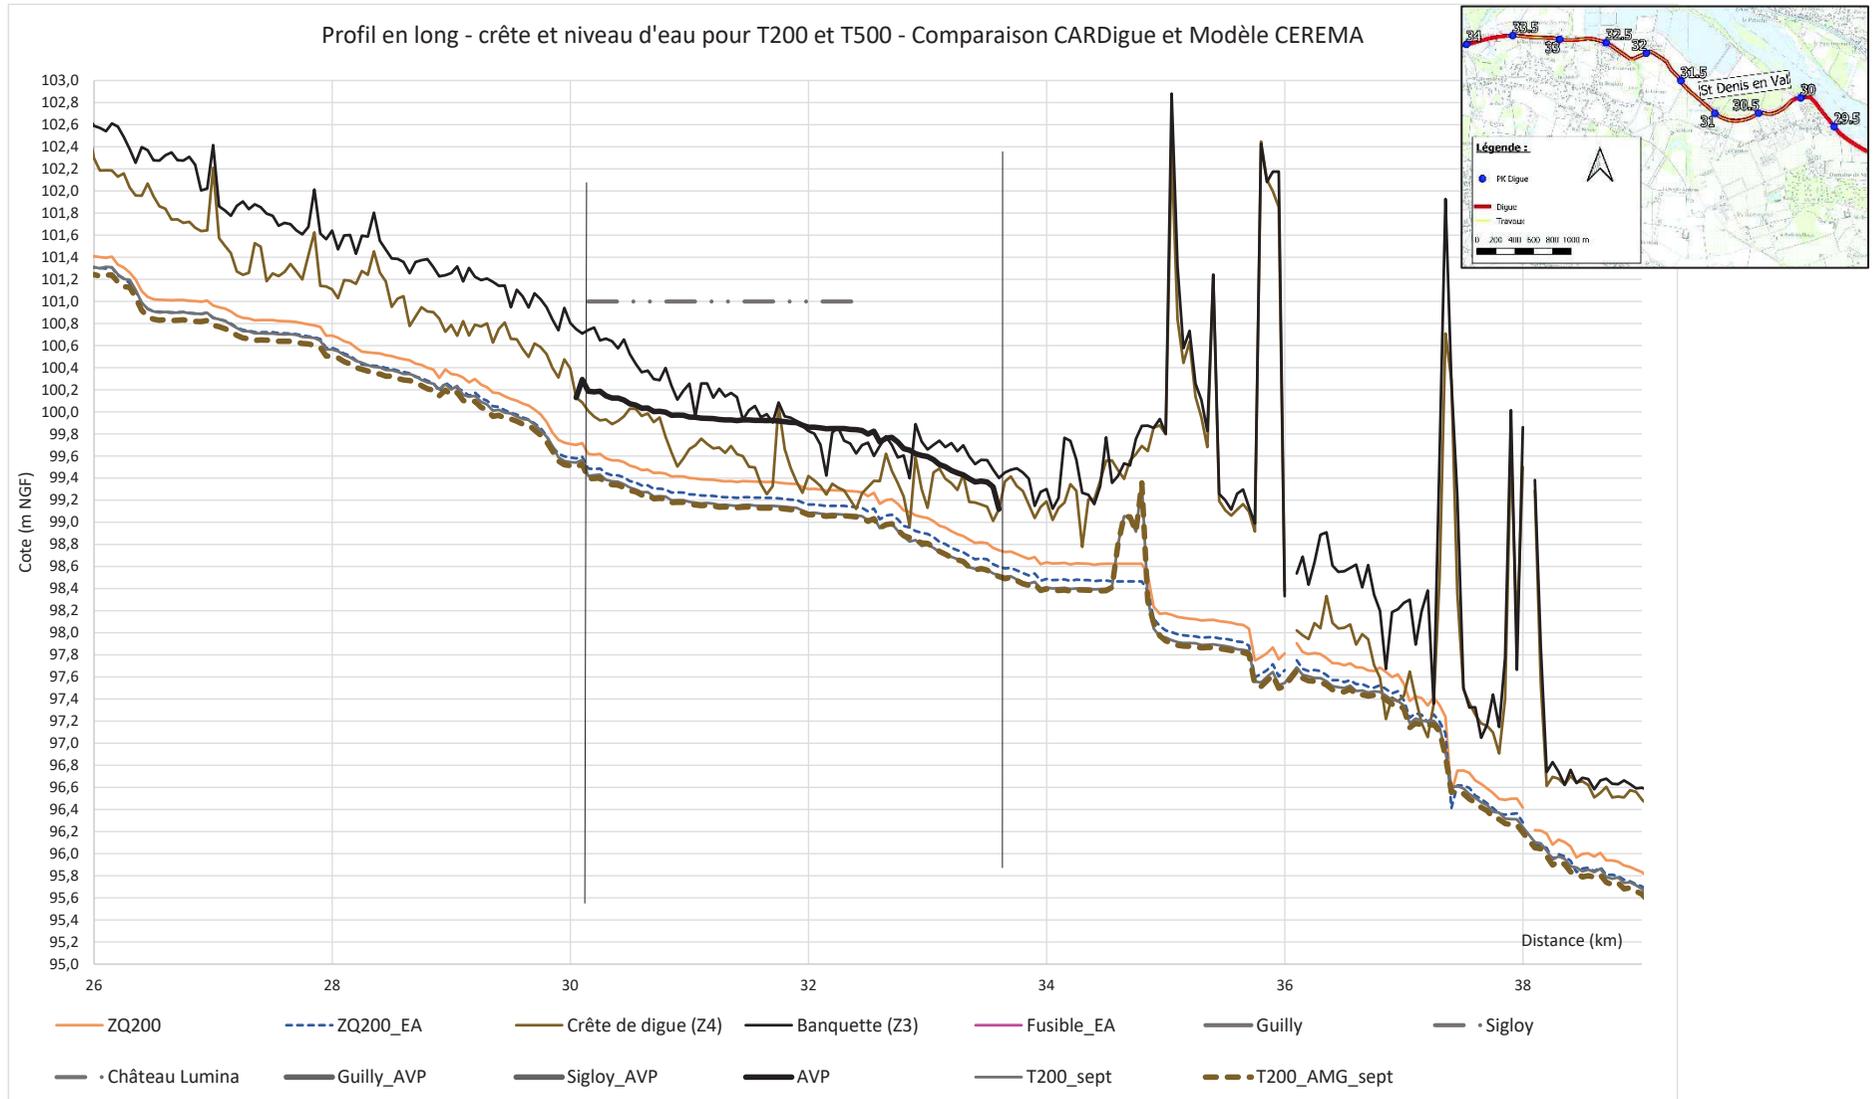
L'altimétrie visée par le programme de travaux proposé au stade AVP est reportée sur les modélisations hydrauliques du CEREMA dans les graphiques suivants.

Figure 49 : Profil en long pour la crête de digue et le niveau d'eau pour T200 avec travaux AVP – Secteur de Saint Denis en Val (version de 2017 et version de septembre 2021 du CEREMA)

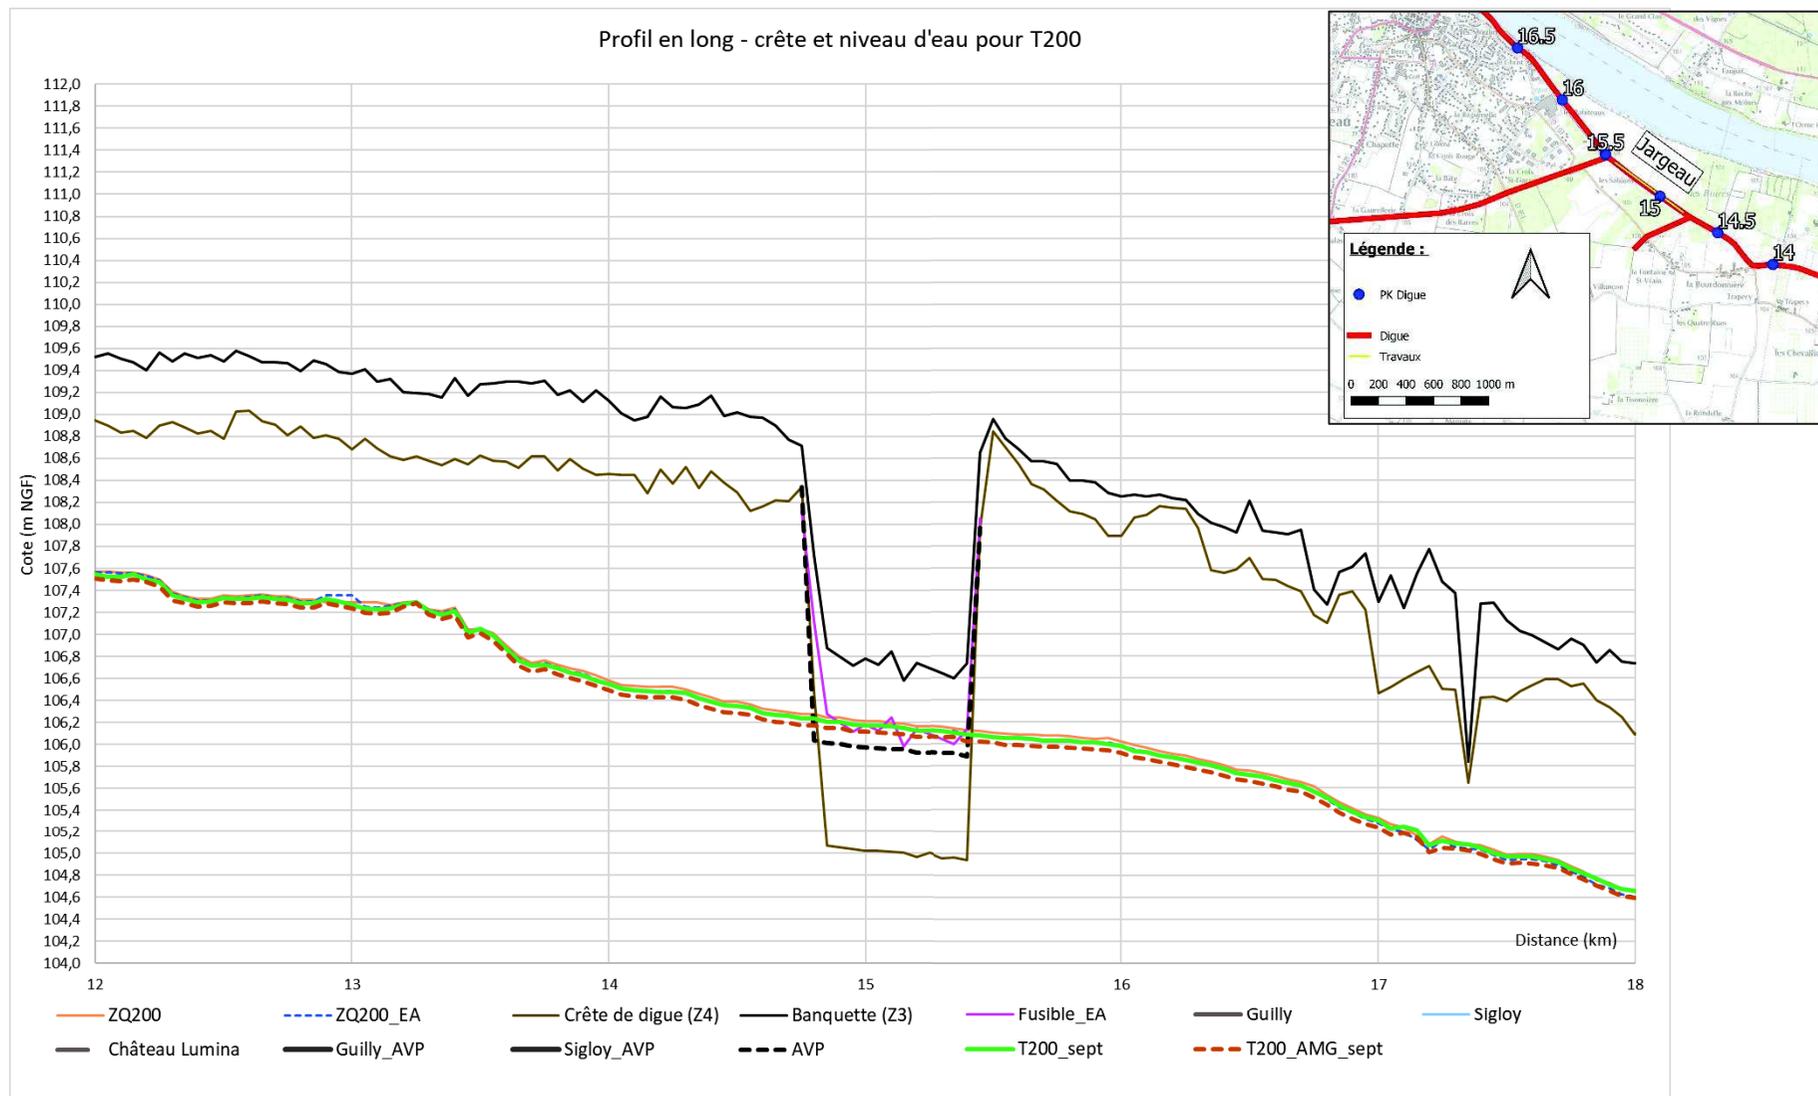
Figure 50 : Profil en long pour la crête de digue et le niveau d'eau pour T200 avec travaux AVP – Secteur de Jargeau (version de 2017 et version de septembre 2021 du CEREMA)
