Sommaire

1.	Contexte et nature de l'opération.....	13
1.1.	Contexte et nature de l'opération.....	13
1.2.	Objet du présent rapport	14
2.	Données utilisées dans le cadre de la présente mission	15

4.1.	Digue à Saint-Denis-en-Val	67
4.2.	Digue fusible de Jargeau.....	68
4.3.	Sigloy	71
4.4.	Guilly.....	72
4.5.	Historique des désordres, travaux et études sur le val d'Orléans	74

5.	Programme de travaux.....	80
5.1.	Détermination des cotes de crêtes des aménagements.....	80
5.2.	Description sommaire des solutions de confortement par typologie et contraintes associées. 81

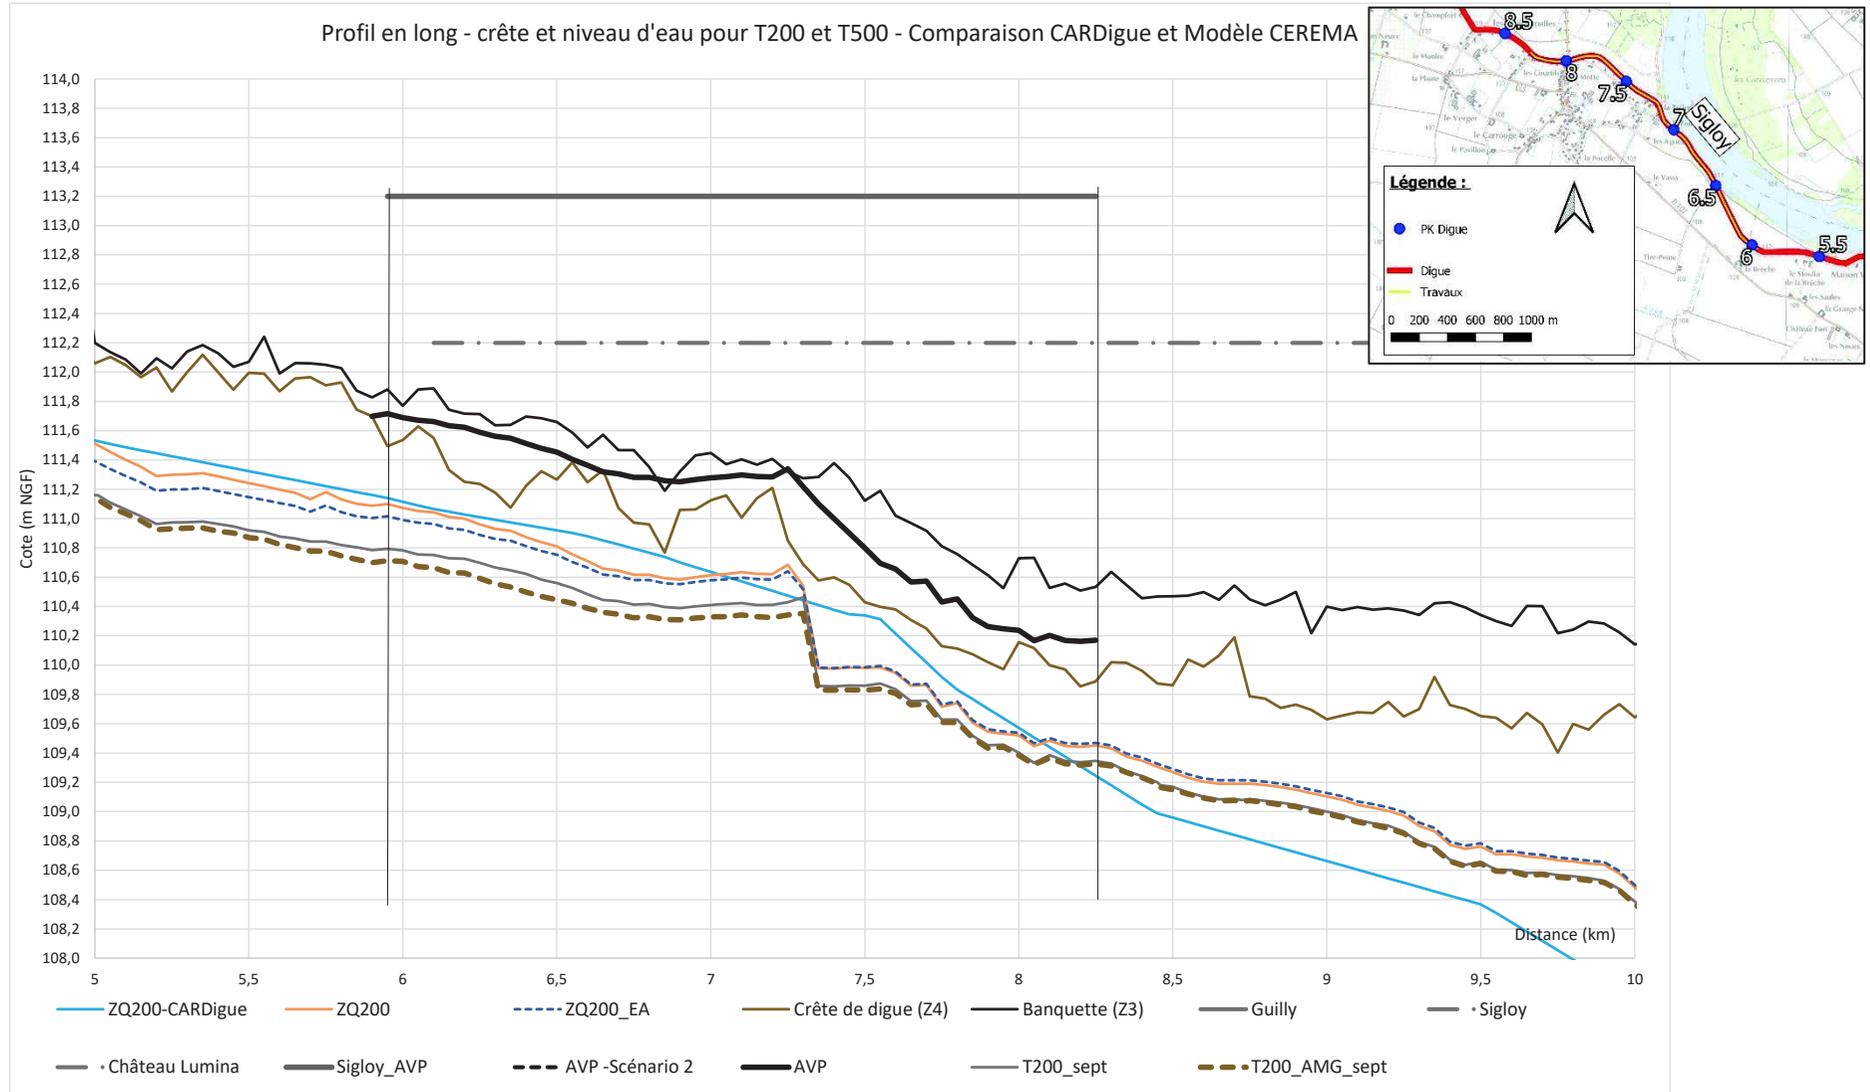
Figure 51 : Profil en long pour la crête de digüe et le niveau d'eau pour T200 avec travaux AVP – Secteur de Sigloy (version de 2017 et version de septembre 2021 du CEREMA)

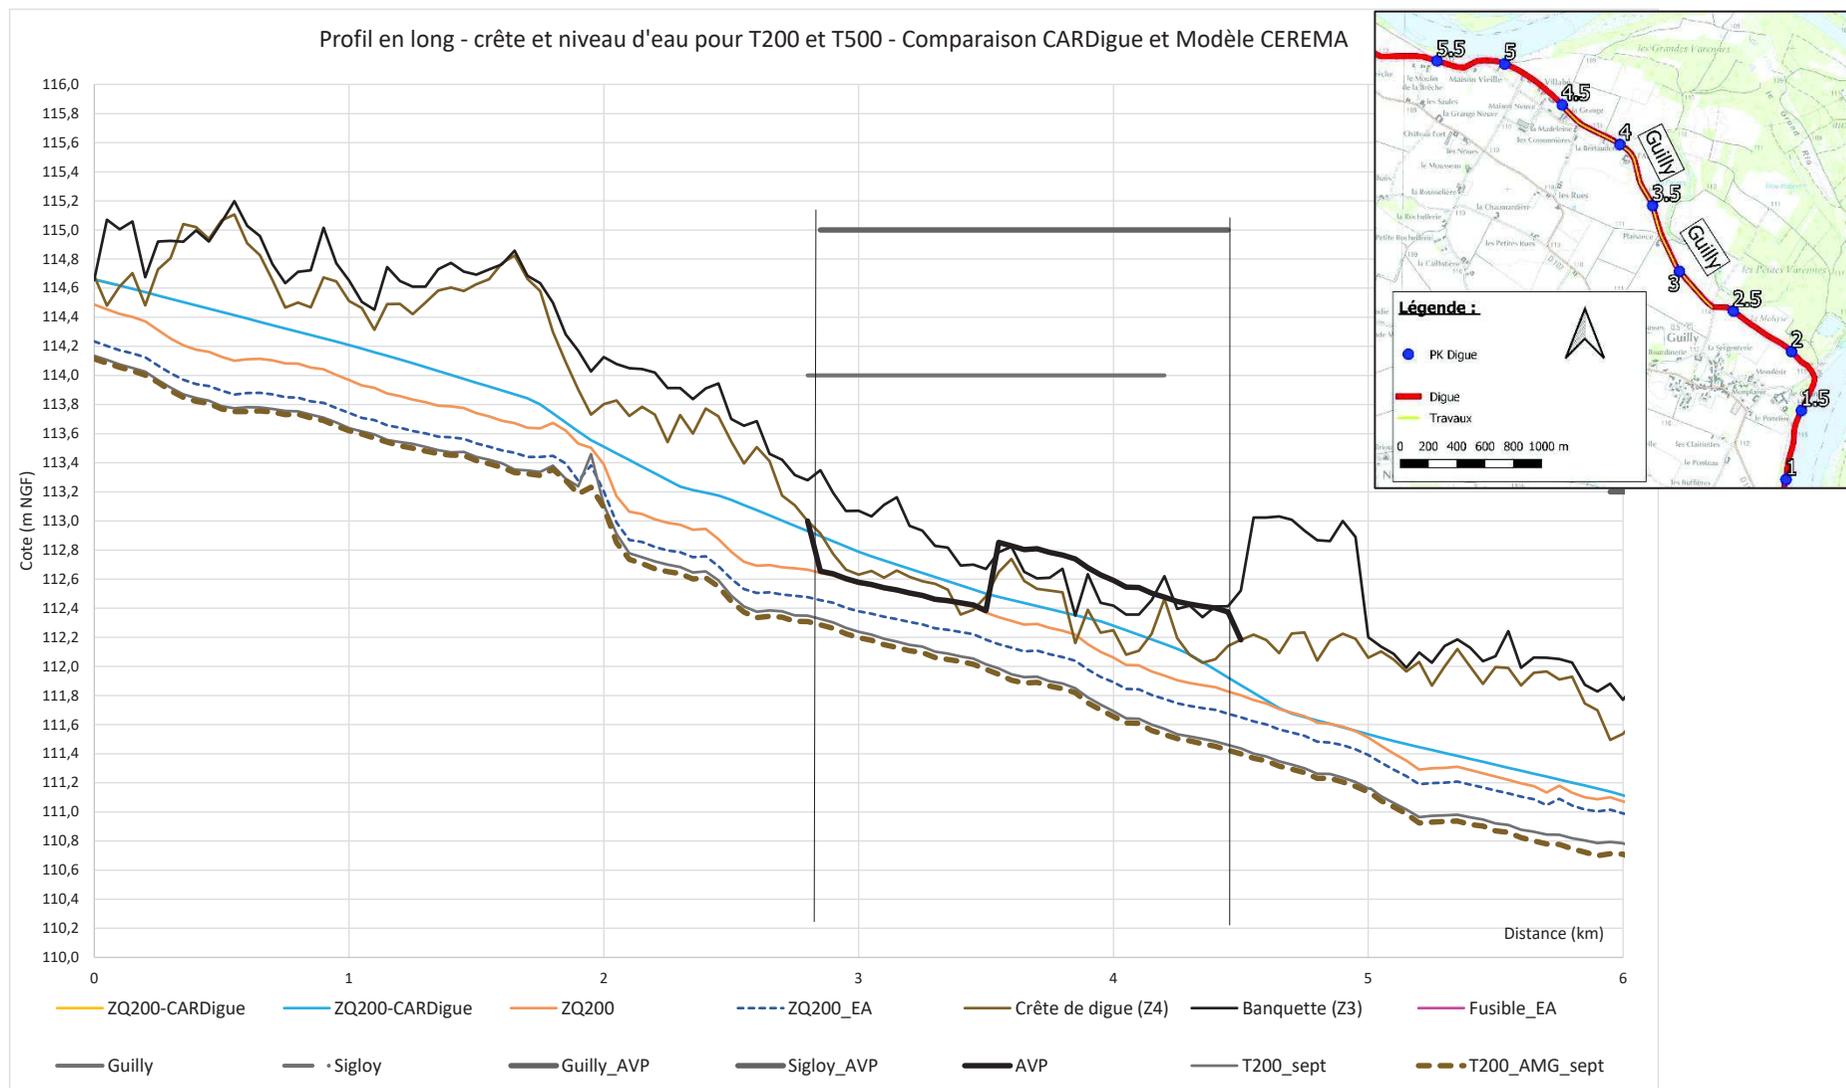
Figure 52 : Profil en long pour la crête de digue et le niveau d'eau pour T200 avec travaux AVP – Secteur de Guilly (version de 2017 et version de septembre 2021 du CEREMA)

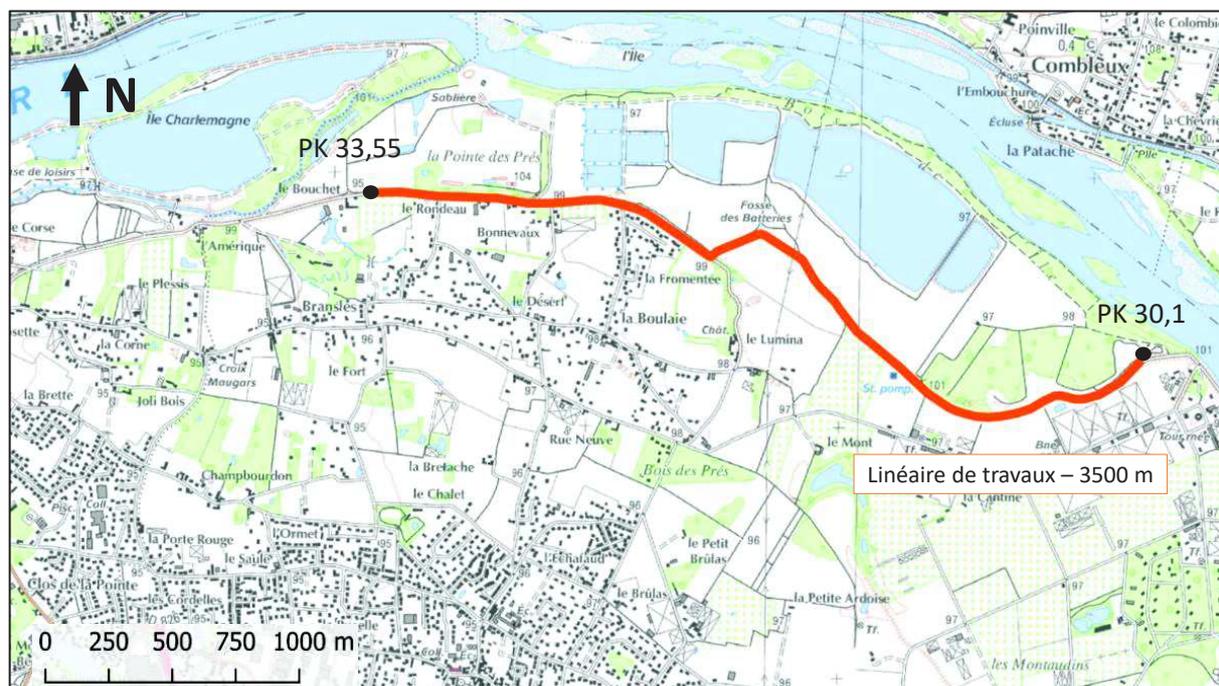
Figure 53 : Localisation des travaux – Opération 2 – Saint-Denis-en-Val

Cette opération concerne un linéaire de 3500 m au Nord de Saint-Denis-en-Val.

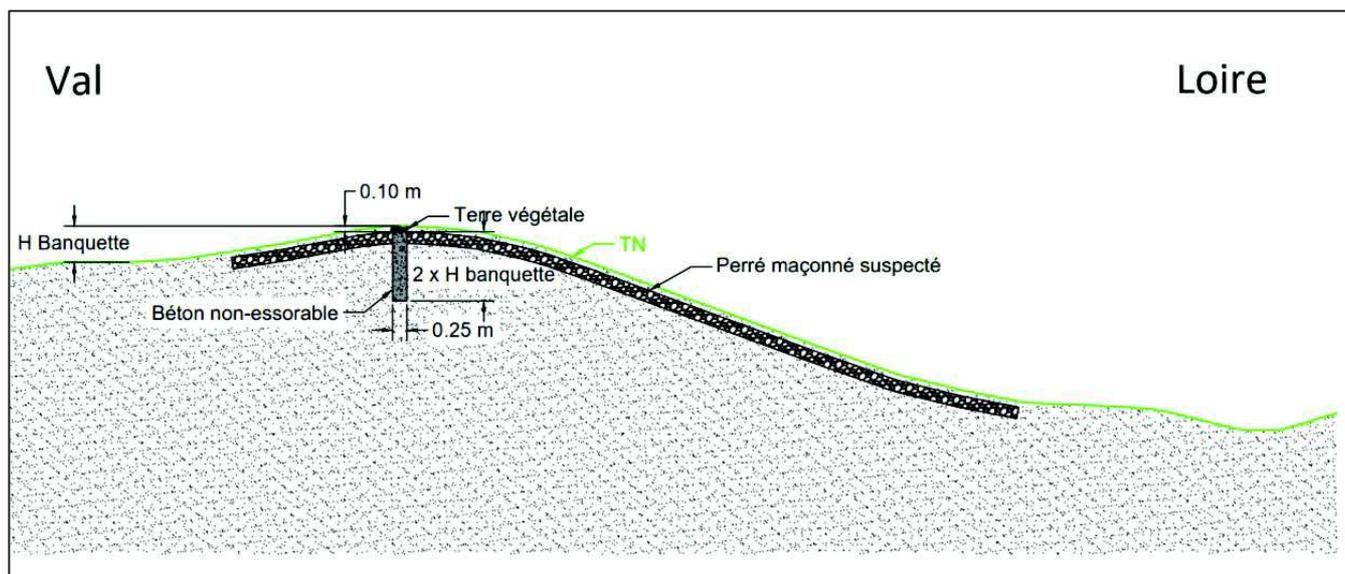
Figure 54 : Coupe de principe des travaux – Opération 2 – Saint-Denis-en-Val

En cas de présence éventuelle de perré maçonné sur la banquette, il pourra être envisagé :

- soit une dépose soignée du perré au droit de la tranchée ;
- soit un décapage de la terre végétale accompagné d'un nettoyage et d'un rejointoiement de la maçonnerie afin de garantir son étanchéité.

Le perré tel que dessiné sur la coupe type des travaux est la configuration la plus impactante pour le projet, pour autant, cette représentation n'est pas la plus représentative. En effet, dans le cas où un perré serait présent sur le talus amont, il s'arrêterait potentiellement avant la crête de banquette.

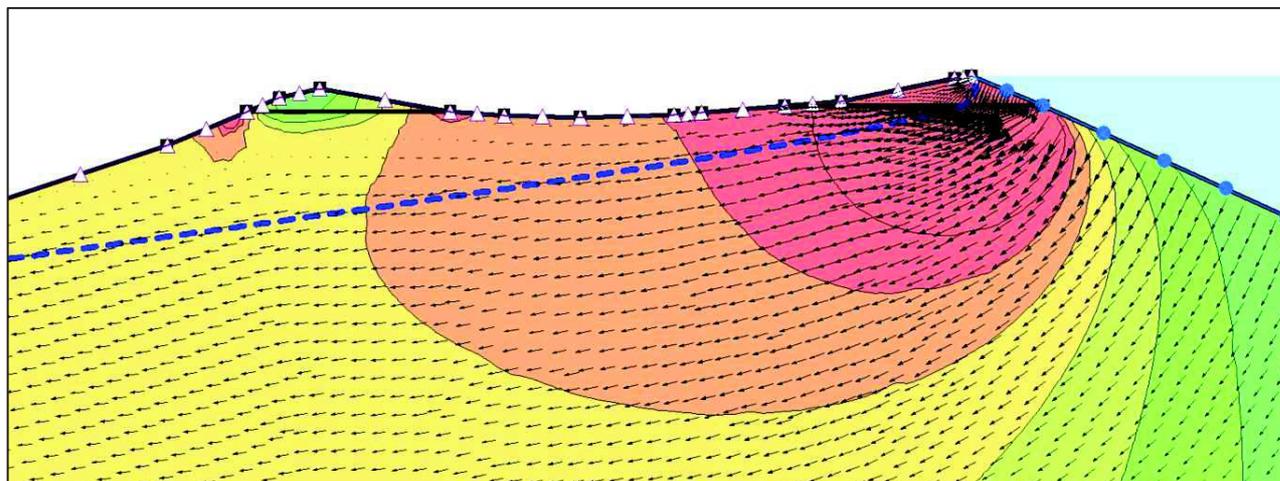
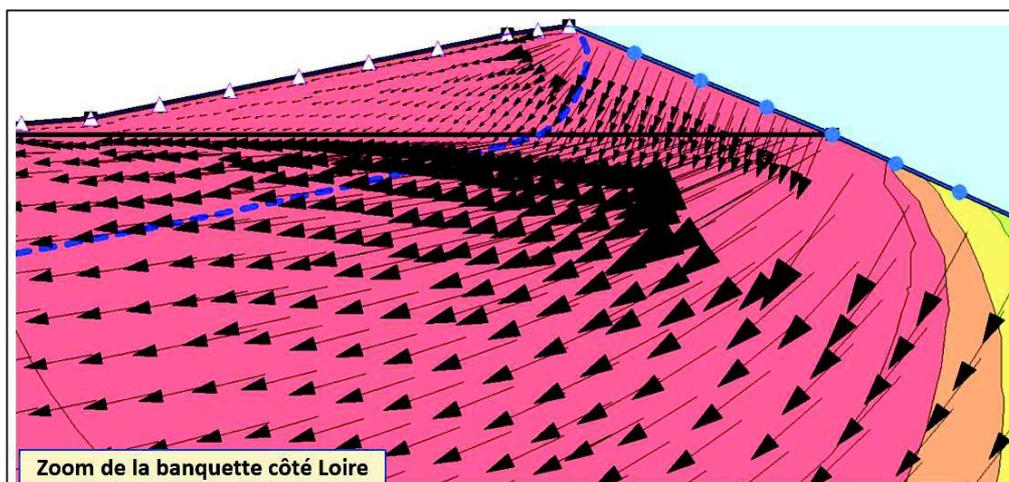
Figure 55 : Résultats de la modélisation hydraulique à l'aide du logiciel SEEP de la banquette à l'état actuel, en régime permanent (crue en crête de banquette)

Banquette à l'état actuel (géométrie issue de la donnée lidar de haute précision Flimap)

On constate que la solution d'écran béton permet un abaissement de la ligne d'eau de 20 cm au sein de la banquette, en régime permanent.

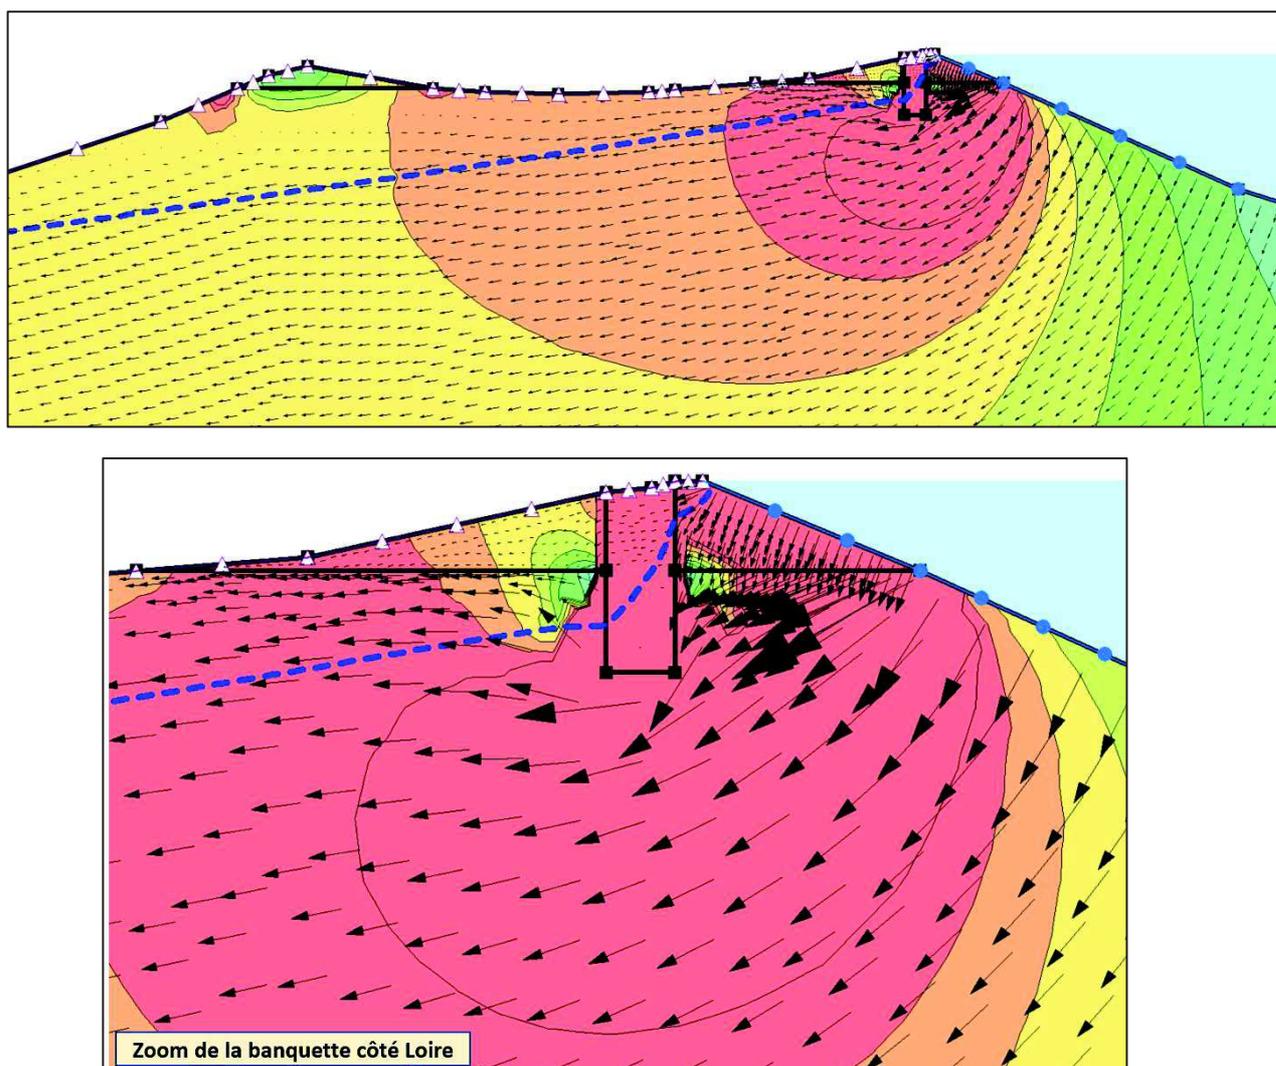
Figure 56 : Résultats de la modélisation hydraulique à l'aide du logiciel SEEP de la banquette fiabilisée, en régime permanent (crue en crête de banquette)

Banquette fiabilisée
