## 5.2.2. Opération 3 du PGF : Abaissement du fusible du déversoir de Jargeau

### 5.2.3. Opération 6 du PGF : Fiabilisation et uniformisation de la banquette coté Loire sur le secteur de Sigloy et Guilly, et fiabilisation à la surverse sur le secteur de Guilly

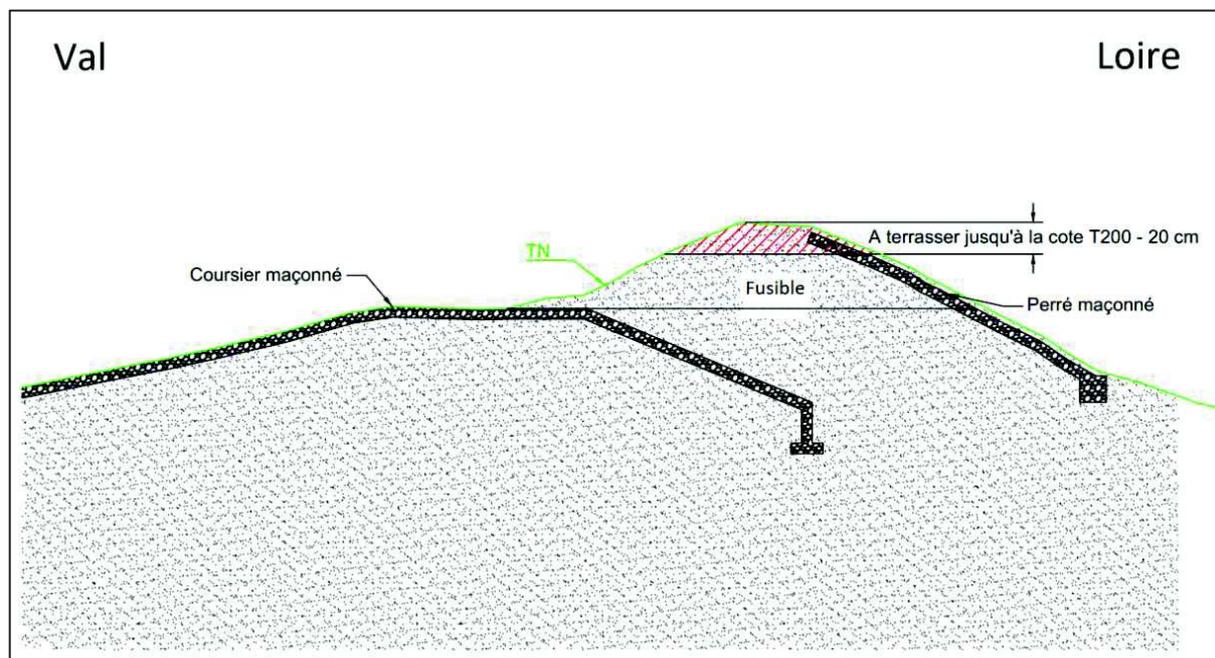
- Dépose des panneaux, de barrières, etc ;
- Démontage de la canalisation transversale ;
- Terrassement du fusible et démolition du perré maçonné jusqu'à la cote de crue T200 – 20 cm soit 60 cm de terrassement en moyenne. Le reste du perré maçonné est maintenu pour protéger le fusible du déversoir des animaux fouisseurs et de l'érosion externe côté Loire ;
- Evacuation des déblais et gravats de démolition ;
- Remise en place éventuelle des panneaux, barrières démontées préalablement ;

- Remontage de la canalisation en chapeau de gendarme ;
- Ensemencement.

Figure 58 : Coupe de principe des travaux – Opération 3 – Jargeau

Au regard de la typologie du déversoir et des justifications présentées au paragraphe 5.2.2.4, nous proposons de limiter les travaux à l'abaissement du fusible à une cote correspondant à la crue T200 – 20 cm (106,04 m NGF à l'amont, 105,89 m NGF à l'aval).

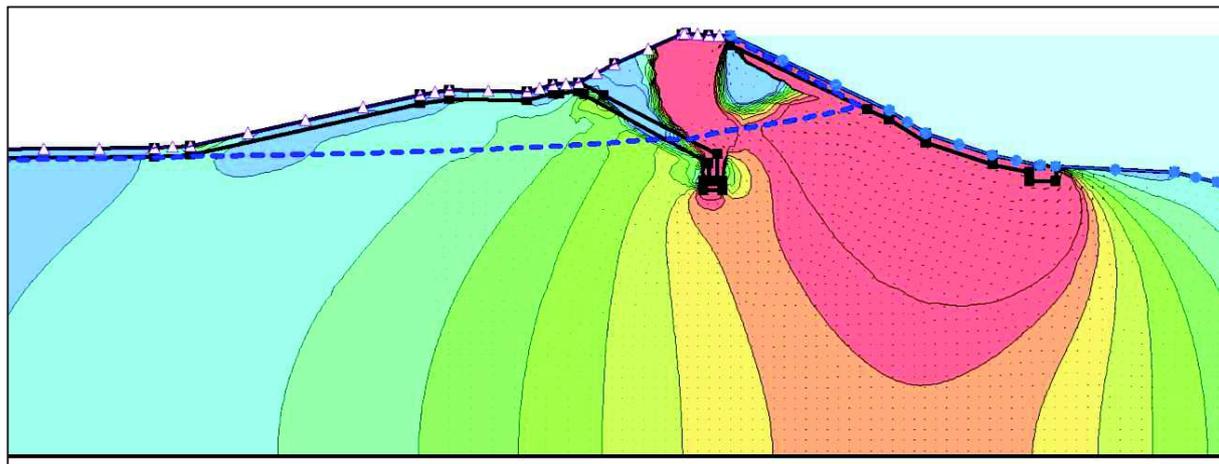
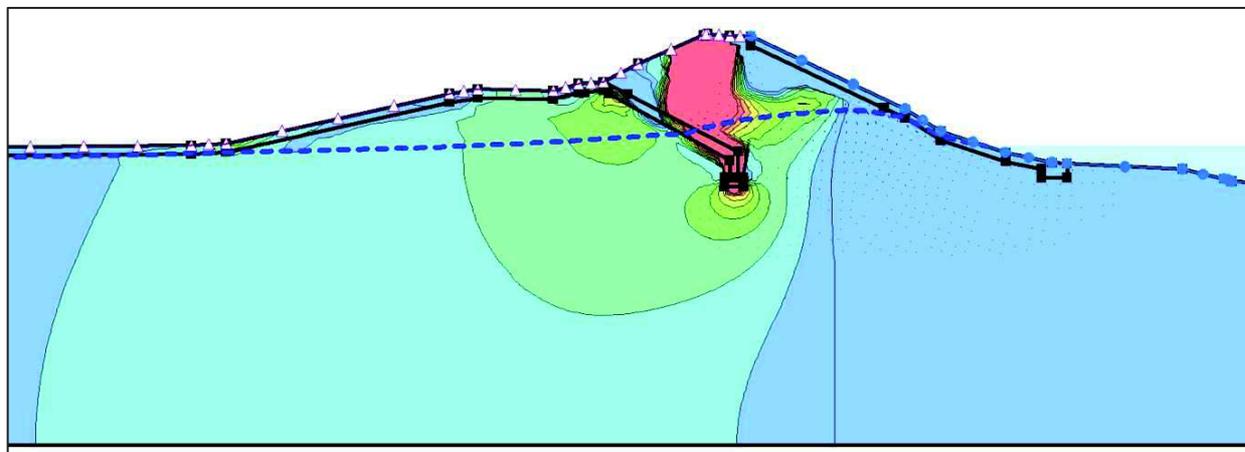
### Déversoir avec perré maçonné côté Loire

Temps t = 15 jours

Temps t = 20 jours

Figure 59 : Résultats de la modélisation hydraulique à l'aide du logiciel SEEP du fusible du déversoir de Jargeau avec perré maçonné côté Loire, en régime transitoire

- Corps de digue (Sable +/- silteux, de type B5, selon les données géotechniques disponibles) : la perméabilité K est prise égale à  $10^{-5}$  m/s.
- Terrains d'assise : K est prise égale à  $10^{-5}$  m/s (donnée sécuritaire)

Les figures ci-après présentent les résultats après 15 et 20 jours (début de la crue à 5 jours). On observe qu'en cas de défaillance du perré maçonné côté Loire (suppression du perré dans la modélisation), la ligne d'eau n'a pas le temps d'atteindre le pied de la digue fusible pendant la durée d'une crue maximum de 15 jours. Ainsi, le risque d'érosion régressive est donc très faible.

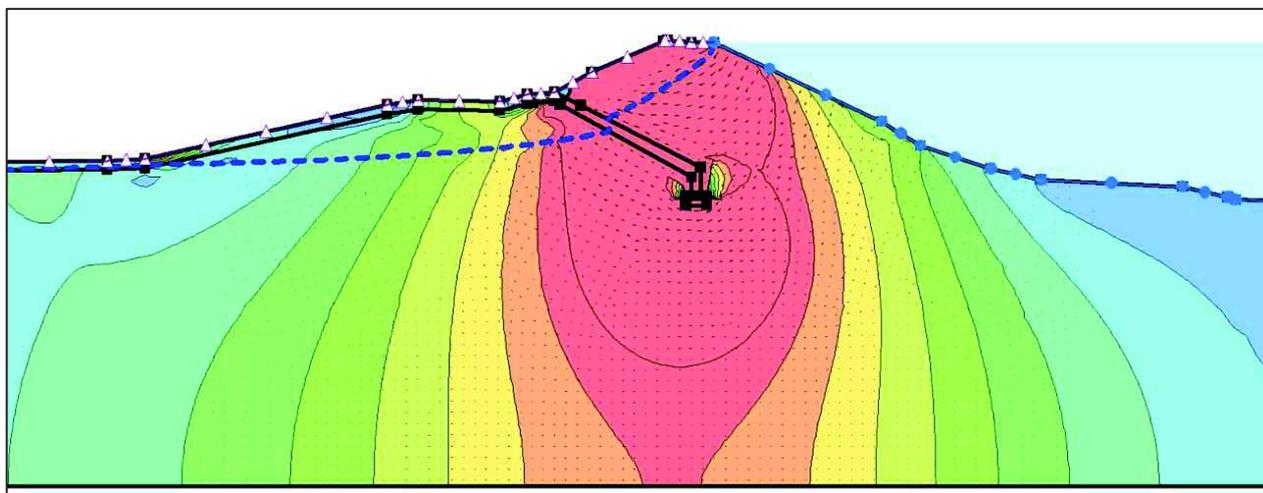
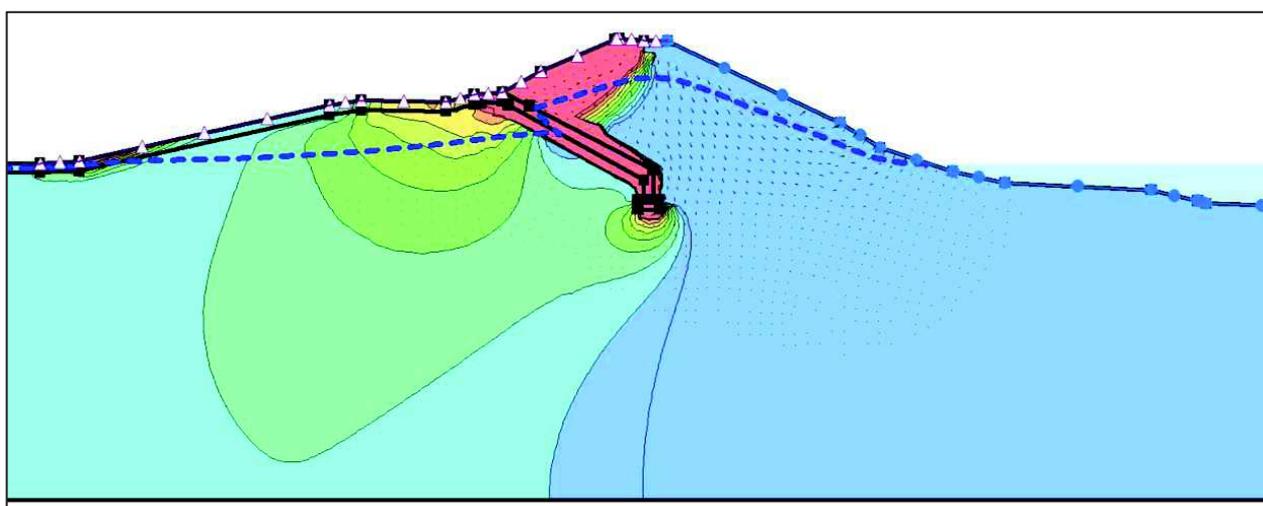
Déversoir sans perré maçonné coté Loire

Temps t = 15 jours

Temps t = 20 jours

Figure 60 : Résultats de la modélisation hydraulique à l'aide du logiciel SEEP du fusible du déversoir de Jargeau sans perré maçonné côté Loire, en régime transitoire

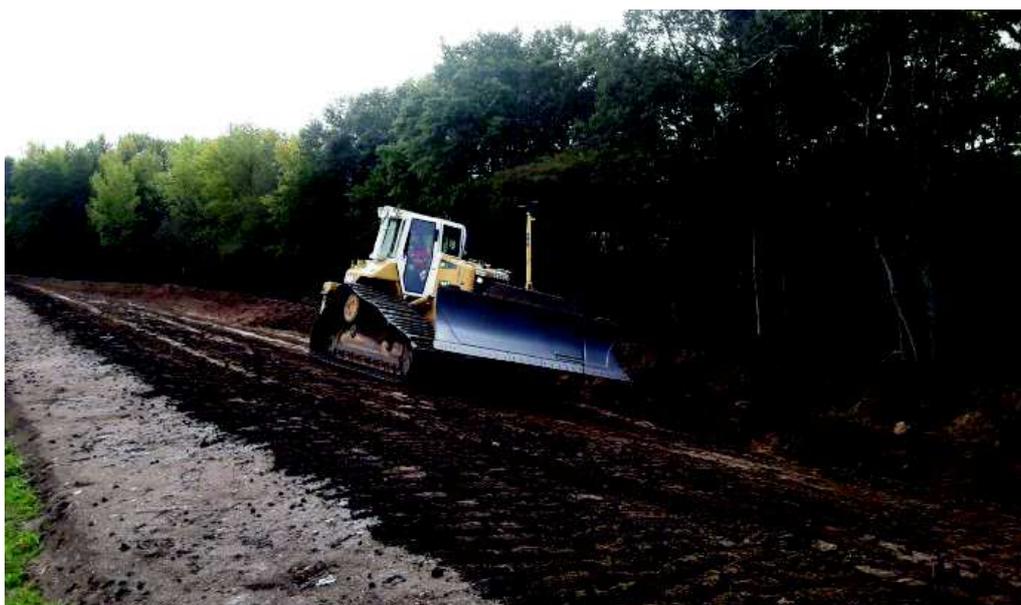
Figure 62 : Travaux de suppression de banquette à Guilly dans le cadre des travaux de fiabilisation du système d'endiguement du val d'Orléans (Source : DDT45 en 2019)

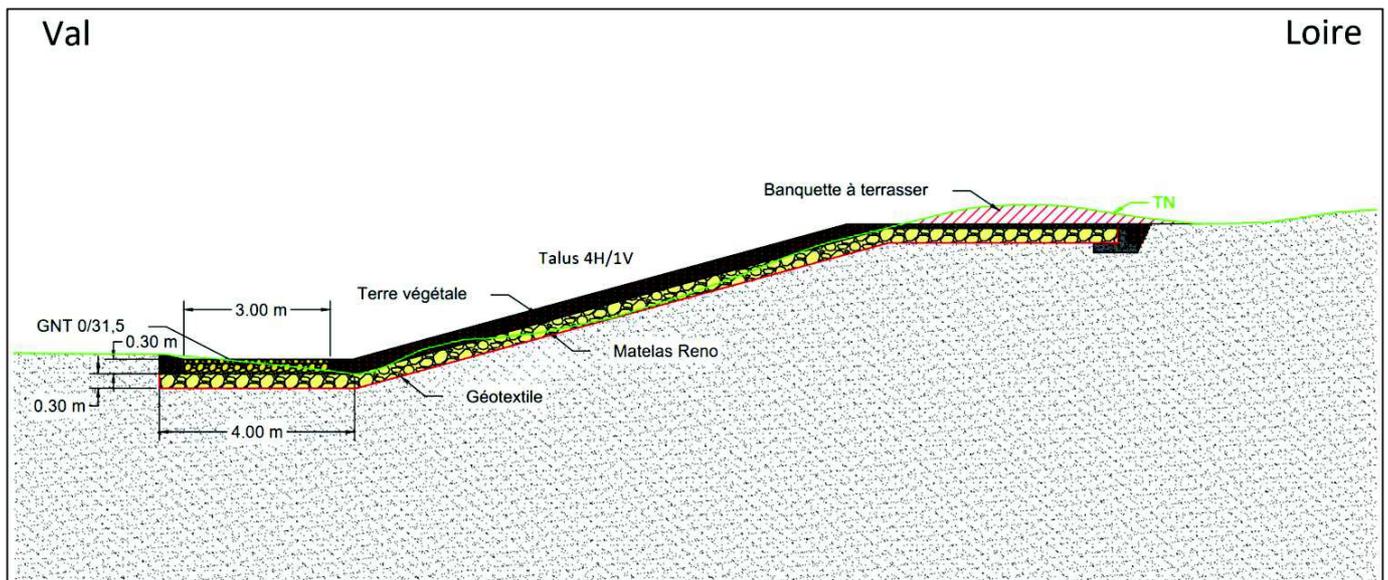
Figure 63 : Coupe de principe des travaux – Opération 6 – Gully – Fiabilisation surverse

- Décapage de la terre végétale sur le talus val sur 30 cm en conservant une pente de 4H/1V et mise en stock à proximité du foncier ;
- Terrassement de 30 cm supplémentaire en conservant une pente de 4H/1V et évacuation ou mise en stock pour utilisation éventuelle dans les digues d'entonnement ;

- Mise en œuvre d'un géotextile de filtration sur le rampant ;
- Réalisation d'une longrine béton en crête de digue. Nous préconisons la réalisation d'une longrine en T inversé (positionnée en bordure de la chaussée), permettant ainsi de couler la base du T avec les fers en attente, poser les matelas gabion dessus puis venir finaliser le T permettant ainsi une bonne jonction de l'ouvrage béton avec les matelas ;

- Pose d'un géotextile (dimensionné en phase PRO) ;
- Pose des matelas Reno composé de gabions et de grillage ;
- Renappage de la terre végétale mise en stock sur les matelas Reno ;

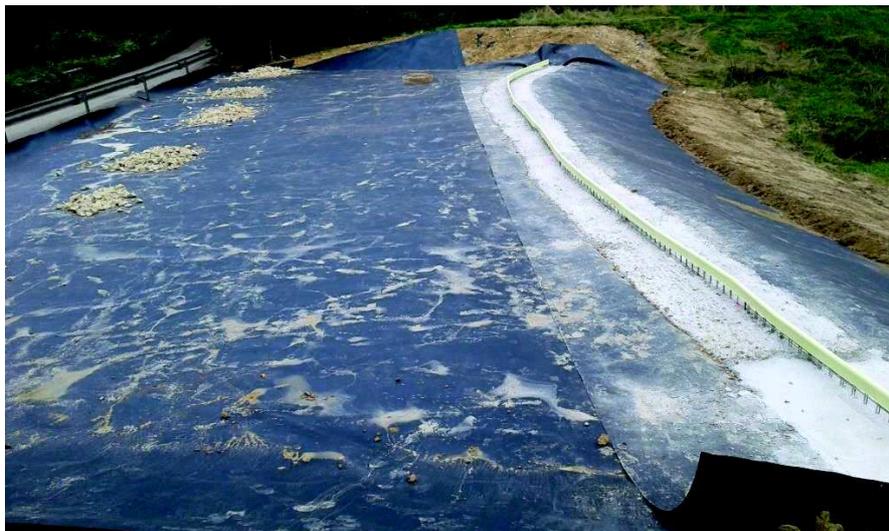
Figure 64 : Exemple de longrine avec fer en attente (source : Antea Group)

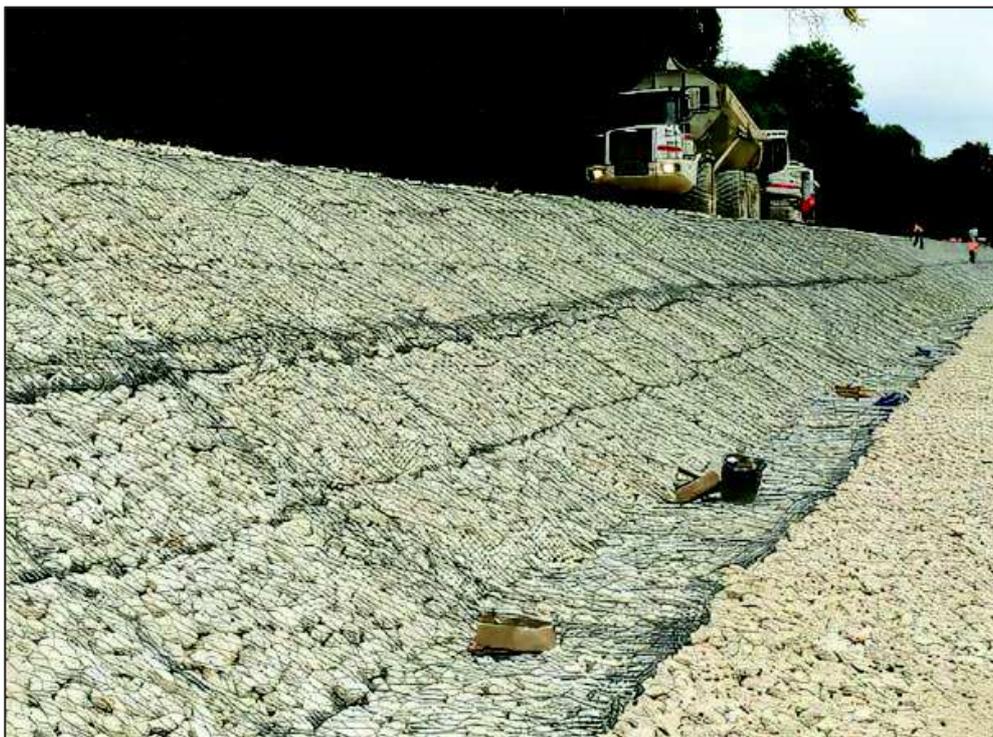
Figure 65 : Illustration du matelas Reno (Source : Maccaferri France)

Ces travaux font suite à la suppression de banquettes. Le revêtement par matelas Reno est usuellement utilisé pour renforcer les ouvrages à la surverse et l'érosion externe sous de fortes sollicitations hydrauliques. Le fournisseur s'engage sur une durée de vie d'ouvrage dans environnement hydraulique jusqu'à 120 ans.

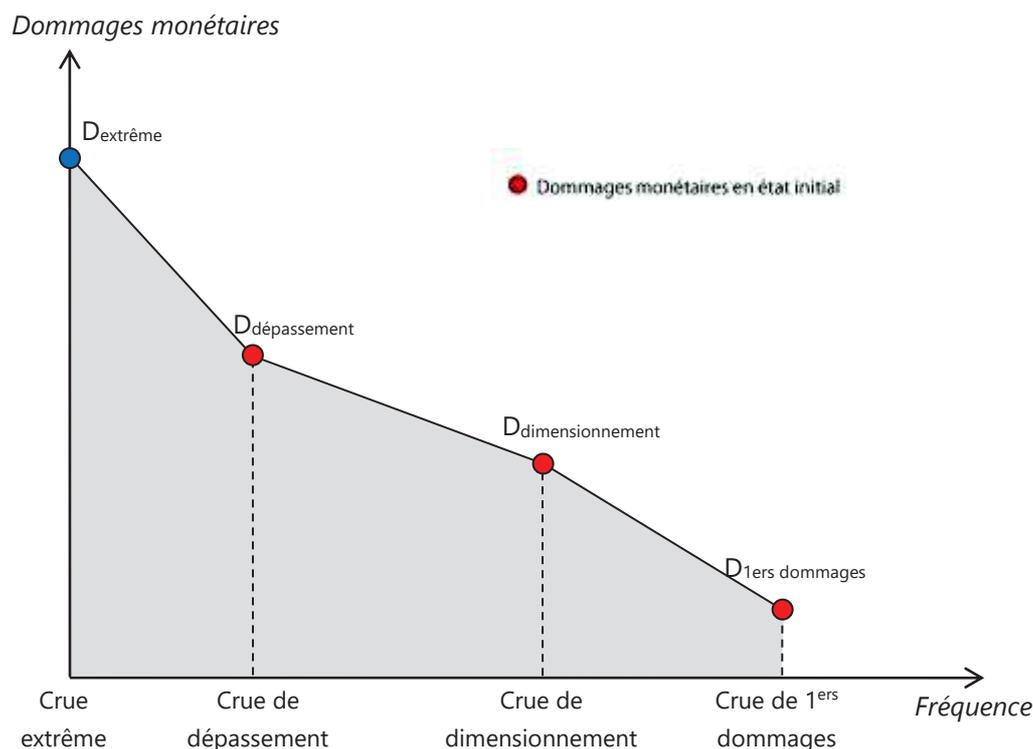
Il correspond au montant équivalent à l'aire sous la courbe « dommage-fréquence » comme le montre la figure suivante.

**Figure 70 : Représentation du DMA – Source : Guide méthodologique de l'analyse multicritère des projets de prévention des inondations de mars 2018**

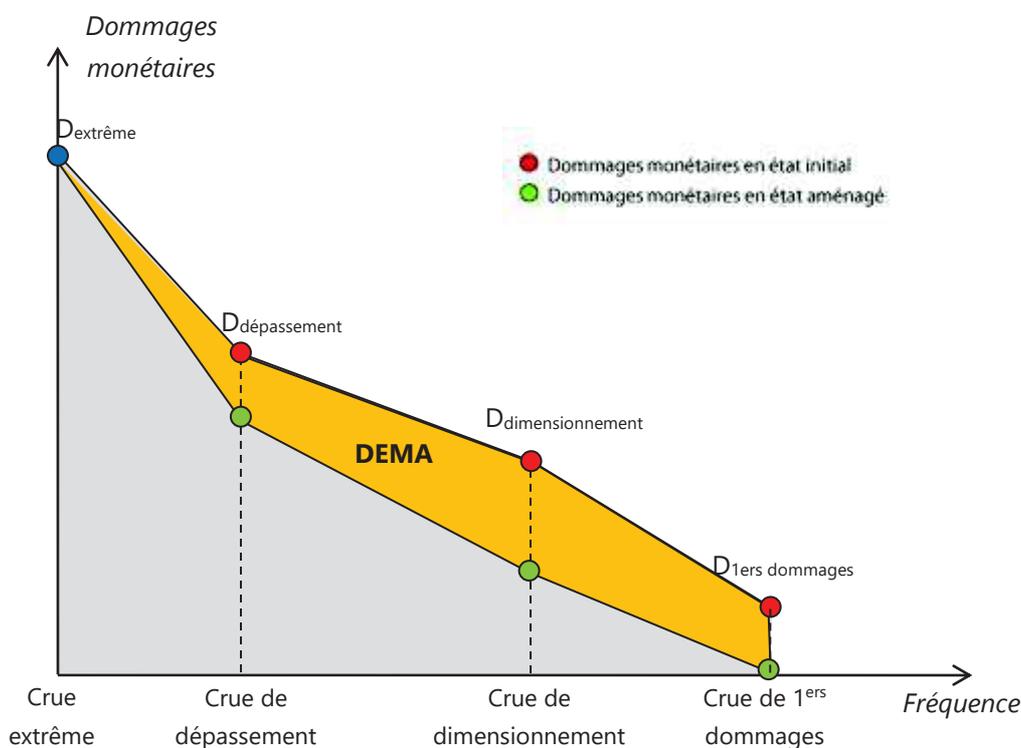
En soustrayant les deux courbes (DMA et DMAa), on obtient alors le « **DEMA** » ou « **Dommmage Evité Moyen Annuel** ».

Figure 71 : Représentation du DEMA – Source : Guide méthodologique de l'analyse multicritère des projets de prévention des inondations de mars 2018

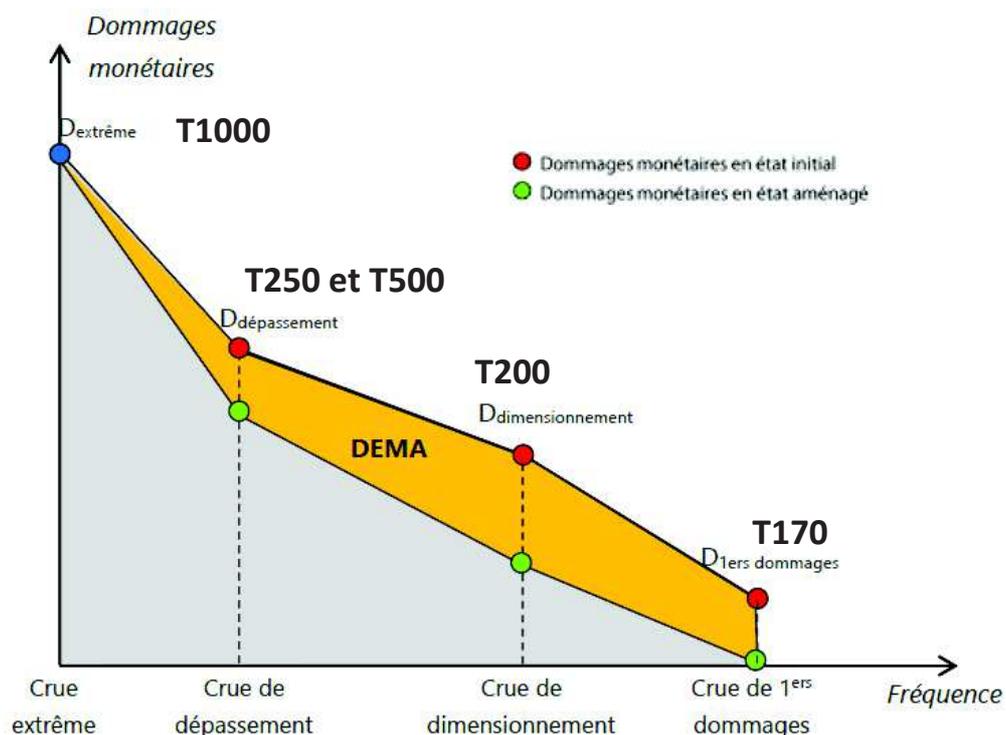
Les crues à considérer sont donc indiquées sur le graphe ci-dessous :

Figure 72 : Représentation du DEMA – Source : Guide méthodologique de l'analyse multicritère des projets de prévention des inondations de mars 2018

- **La crue engendrant les premiers dommages** ; celle-ci correspond à des dommages nuls en état aménagé et à des dommages non nuls en état actuel. elle correspond donc à la **T170**,
- **La « crue de dimensionnement » du système d'endiguement**, correspondant au niveau de protection attendue dans le val d'Orléans ; elle correspond donc à la **T170**.
- **La « crue de dimensionnement » du déversoir de Jargeau**, correspondant au niveau de déclenchement du déversoir ; elle correspond donc à la **T200**.
- **Des crues intermédiaires : T250 et T500**.
- **La crue extrême**, de période de retour au moins 1000 ans. Nous considérons donc la crue **T1000** pour une ruine généralisée.

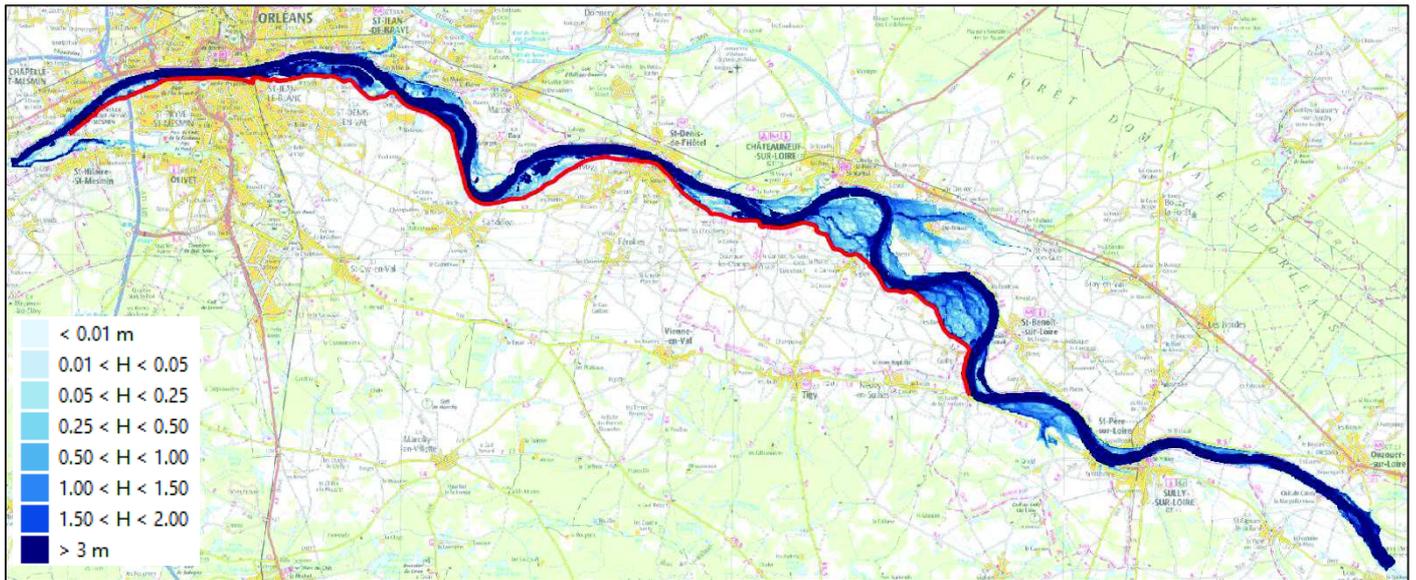
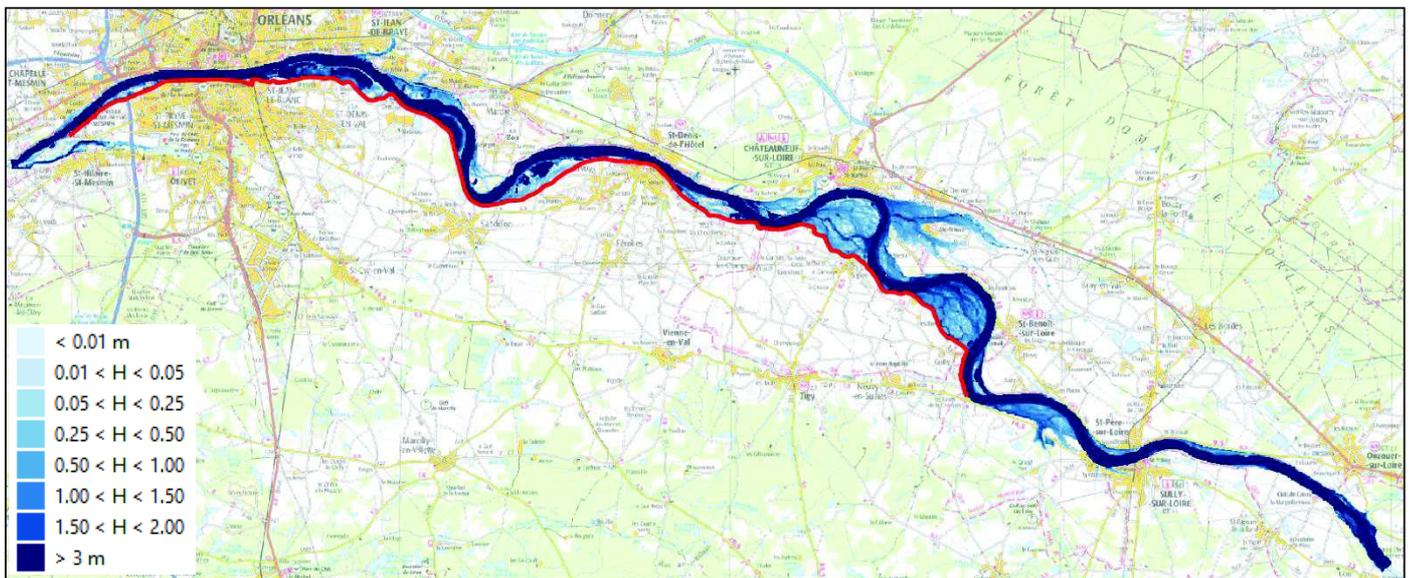
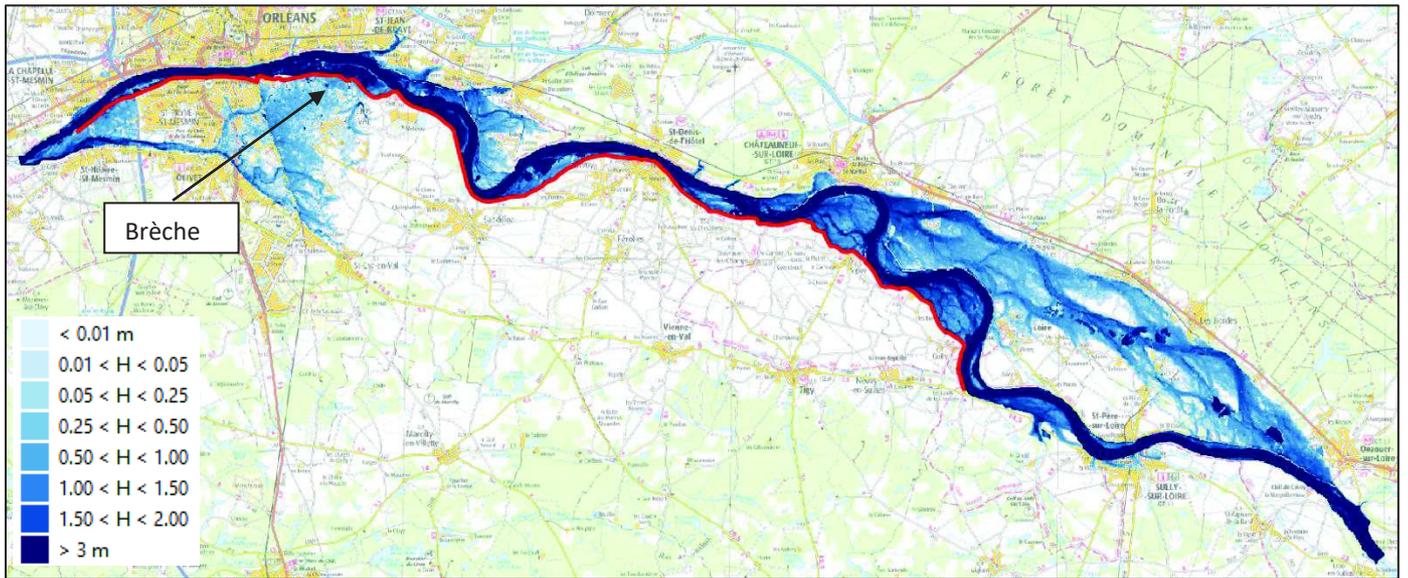
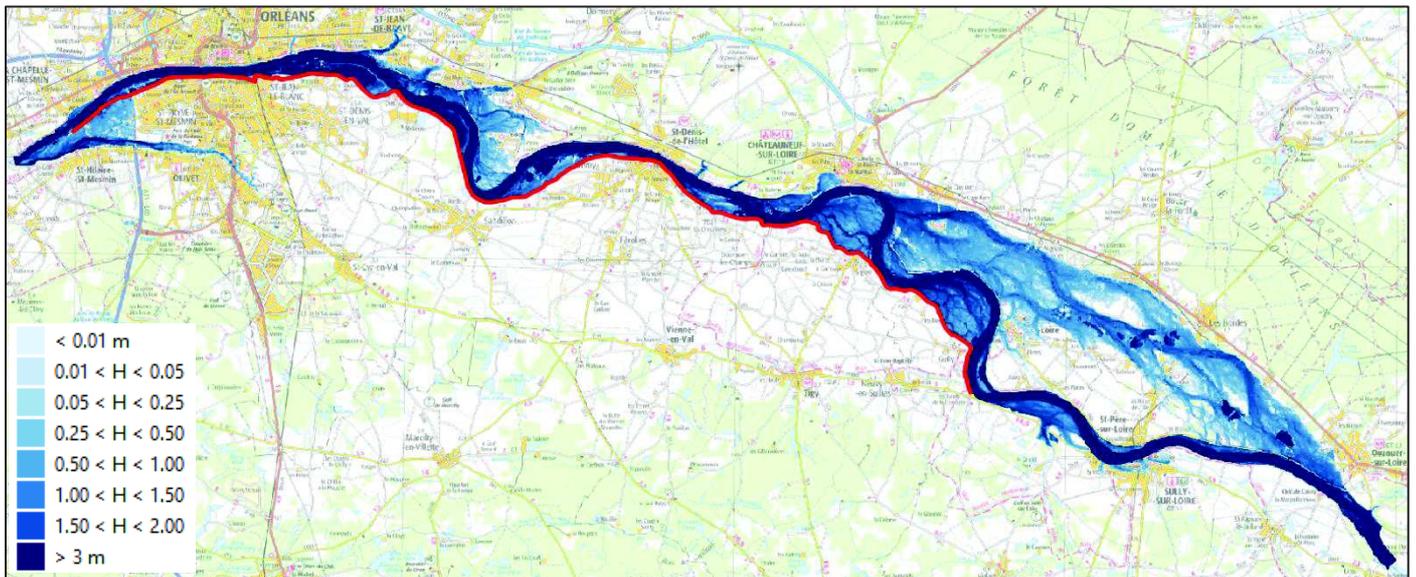
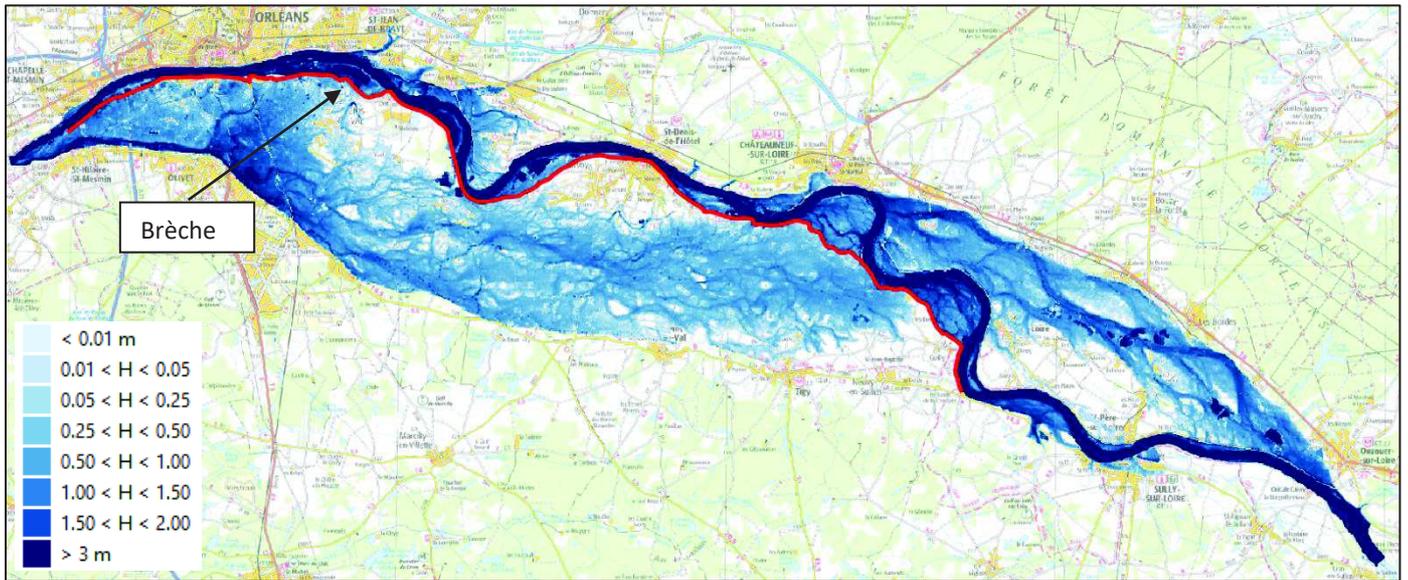
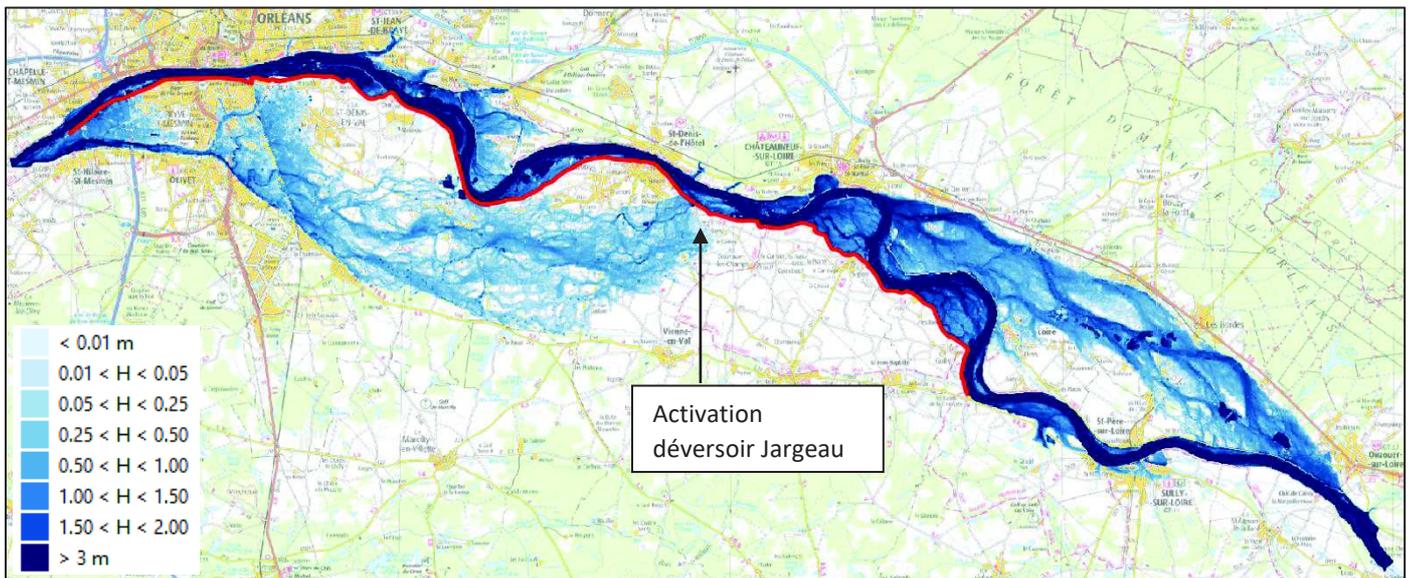
Figure 73. Hauteurs d'eau maximales pour l'état actuel T70 (Antea Group)

Figure 74. Hauteurs d'eau maximales pour l'état aménagé T70 (Antea Group)

Figure 75. Hauteurs d'eau maximales pour l'état actuel T170 (Antea Group)

Figure 76. Hauteurs d'eau maximales pour l'état aménagé T170 (Antea Group)

Figure 77. Hauteurs d'eau maximales pour l'état actuel T200 (Antea Group)

Figure 78. Hauteurs d'eau maximales pour l'état aménagé T200 (Antea Group)

Les cartes pages suivantes (Figure 73 à Figure 84) présentent les résultats des 11 simulations réalisées avec les hauteurs d'eau maximales atteintes.

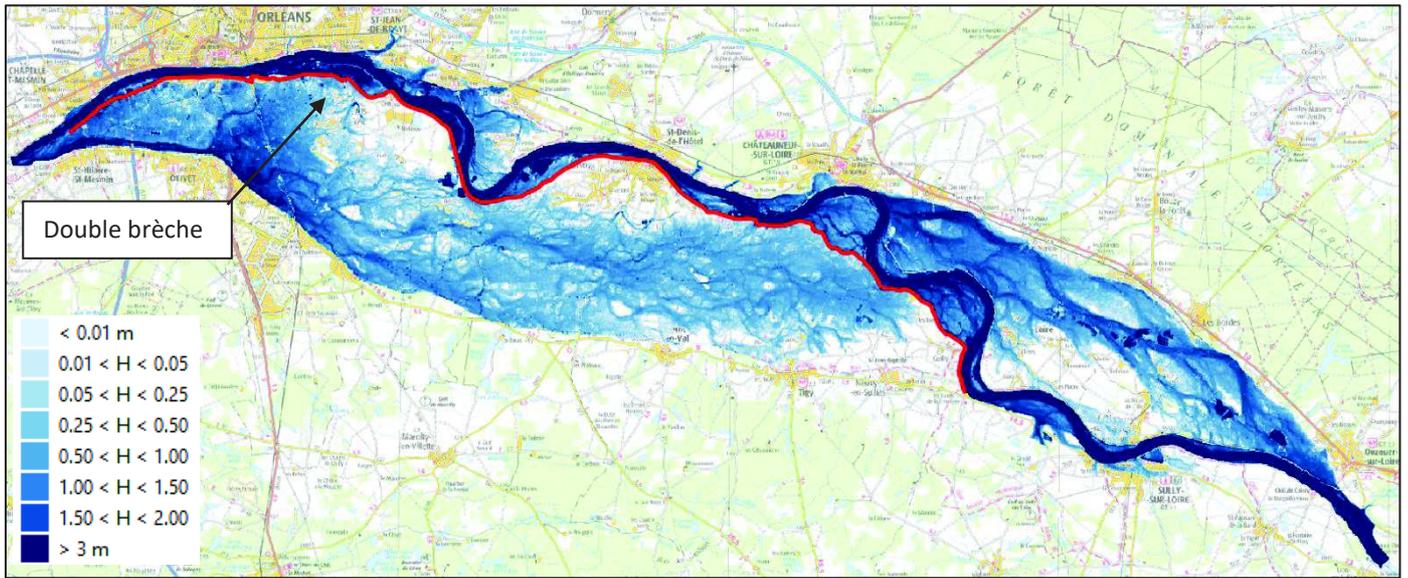
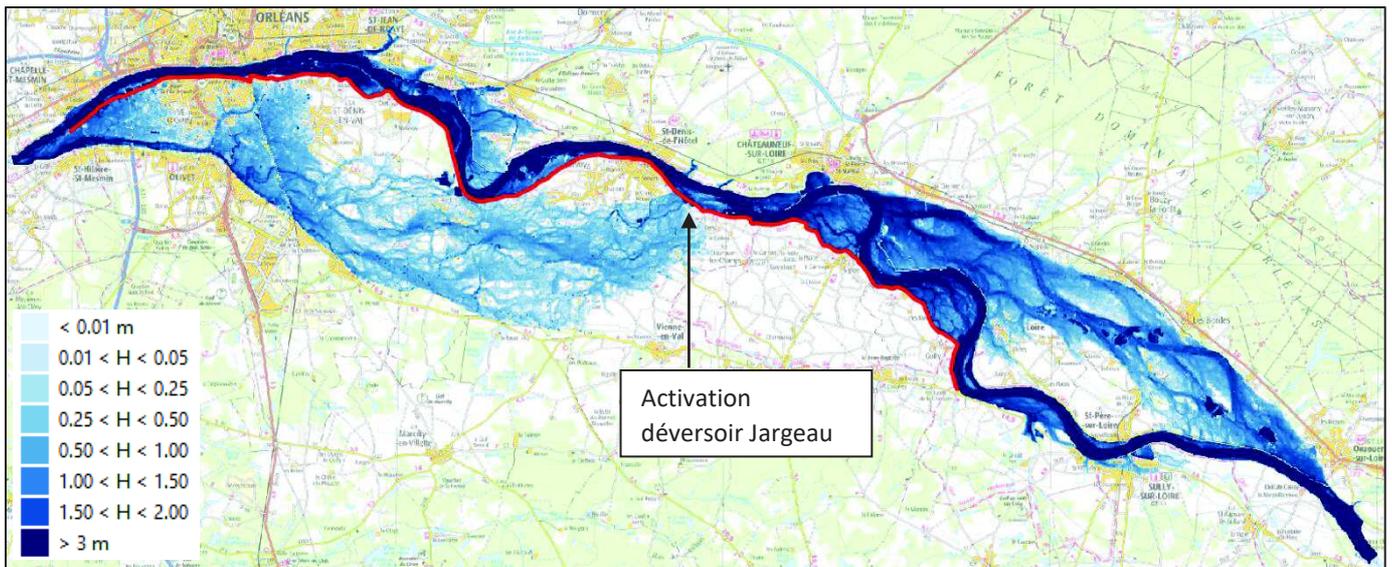
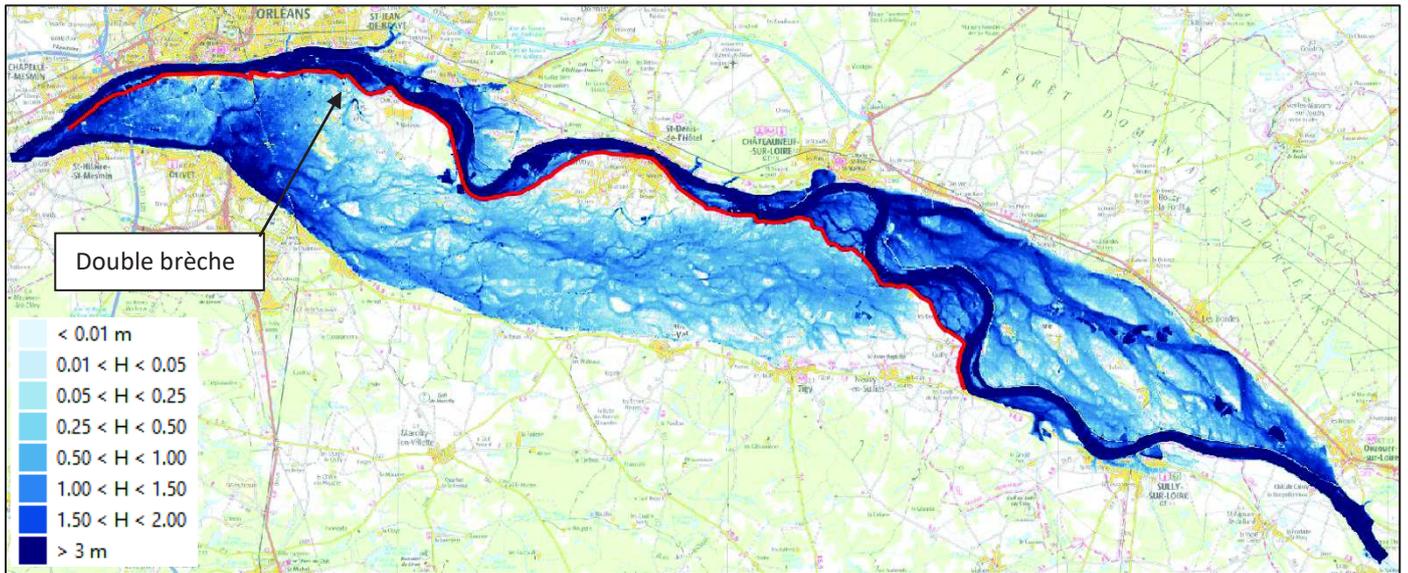
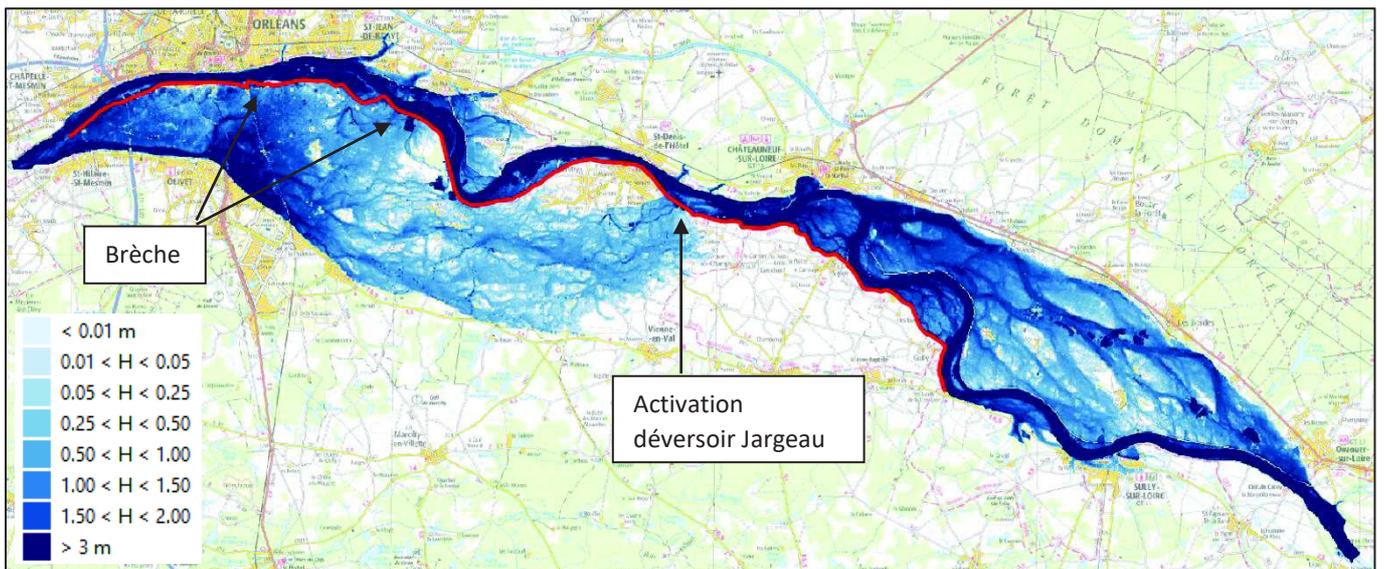
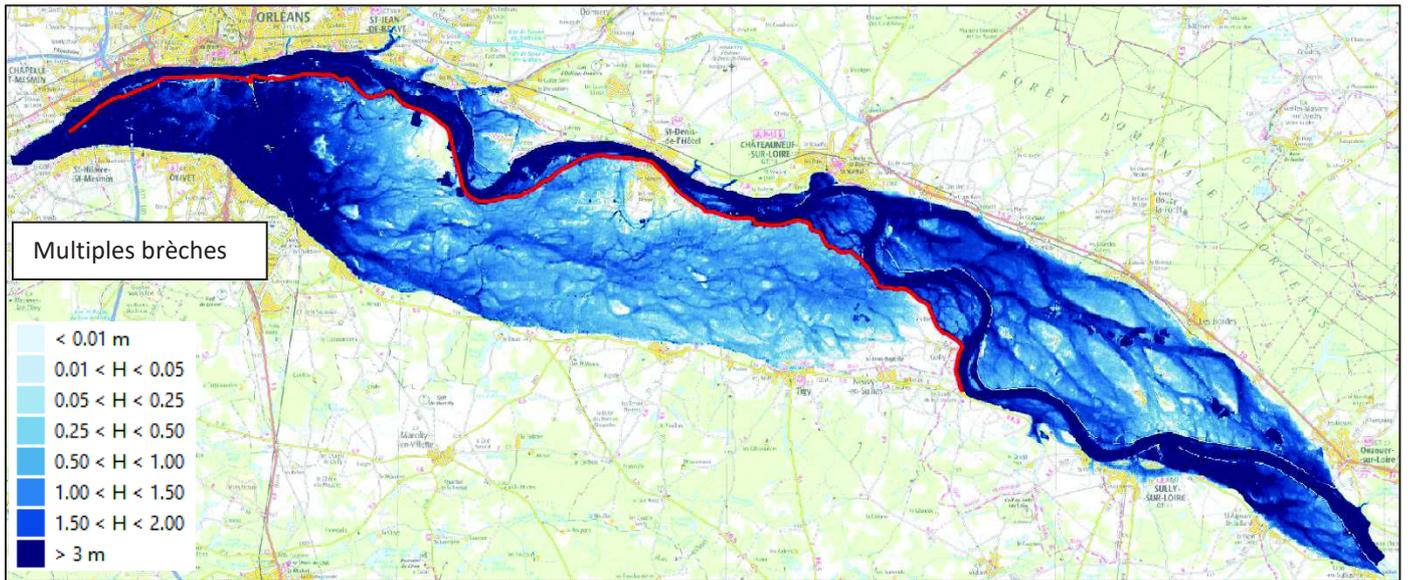
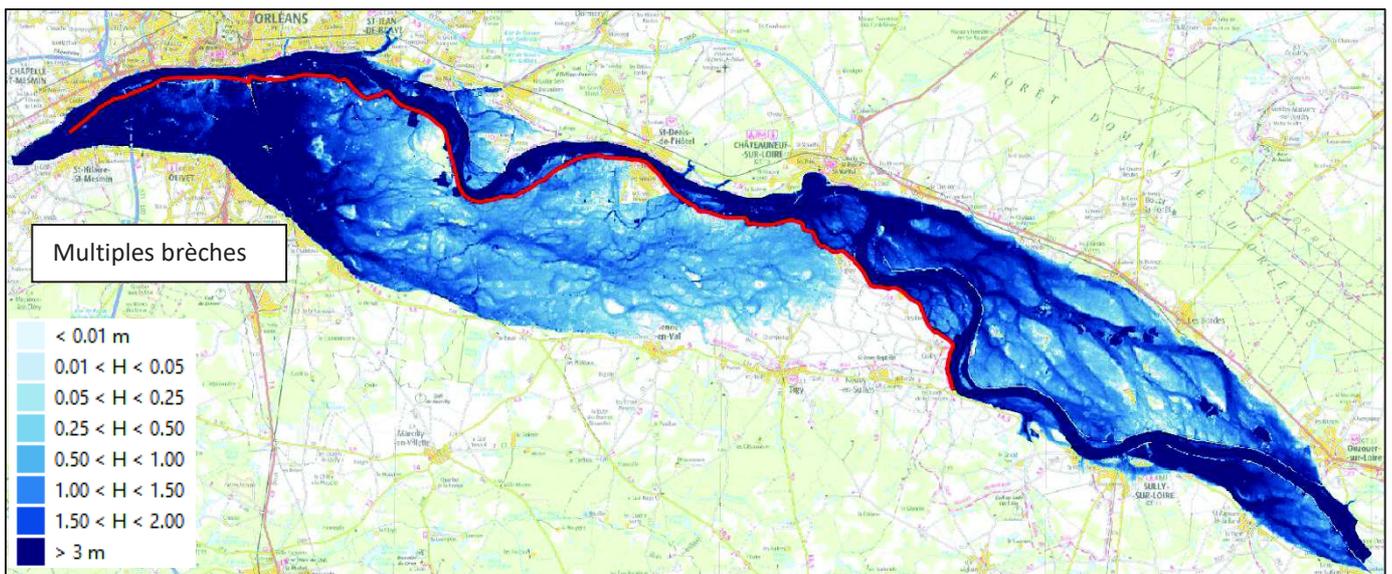
Figure 79. Hauteurs d'eau maximales pour l'état actuel T250 (Antea Group)

Figure 80. Hauteurs d'eau maximales pour l'état aménagé T250 (Antea Group)

Figure 81. Hauteurs d'eau maximales pour l'état actuel T500 (Antea Group)

Figure 82. Hauteurs d'eau maximales pour l'état aménagé T500 (Antea Group)

Figure 83. Hauteurs d'eau maximales pour l'état actuel T1000 (Antea Group)

Figure 84. Hauteurs d'eau maximales pour l'état aménagé T1000 (Antea Group)

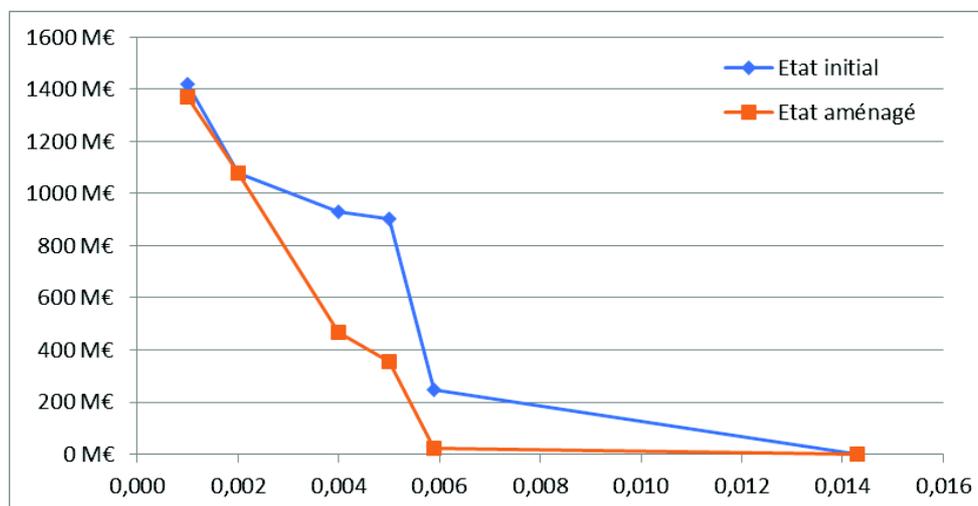
Figure 85. Calcul du DEMA pour le Scénario d'aménagement envisagé

Le graphe page suivante (Figure 85) représente la courbe du « **DEMA** » ou « **Dommege Evité Moyen Annuel** » pour le scénario étudié.

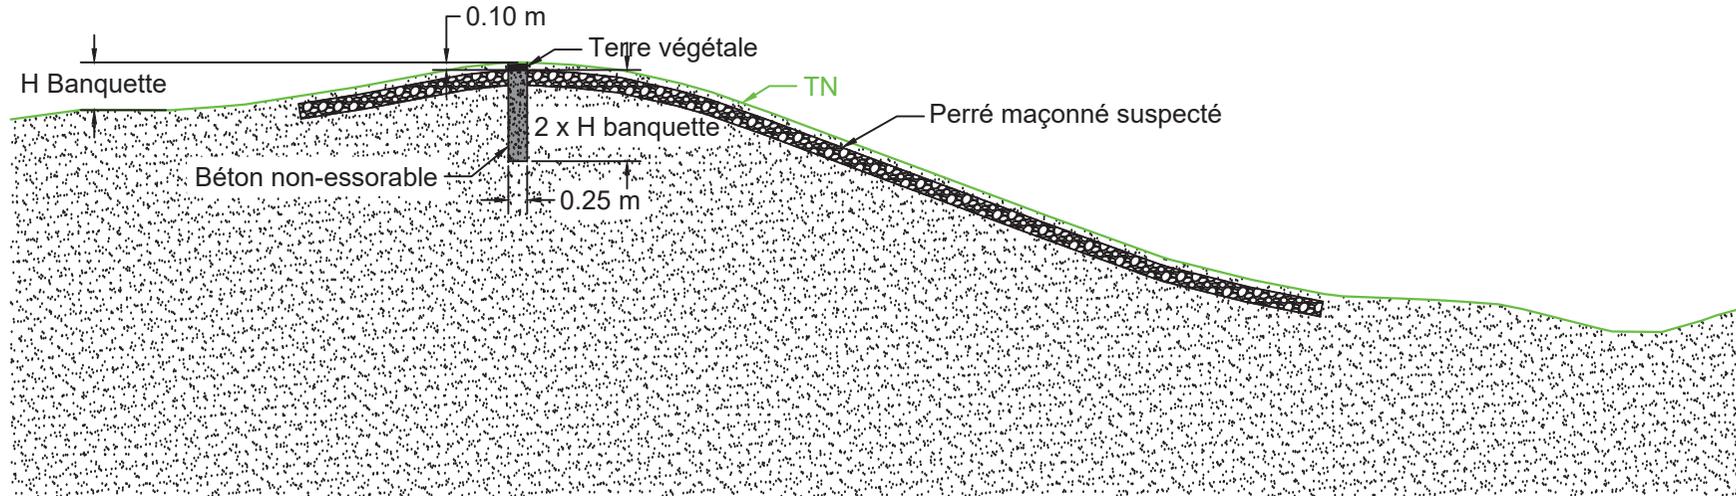
Opération 2 - Secteur Saint-Denis-en-Val - Travaux de fiabilisation de la banquette coté Loire - Coupe type

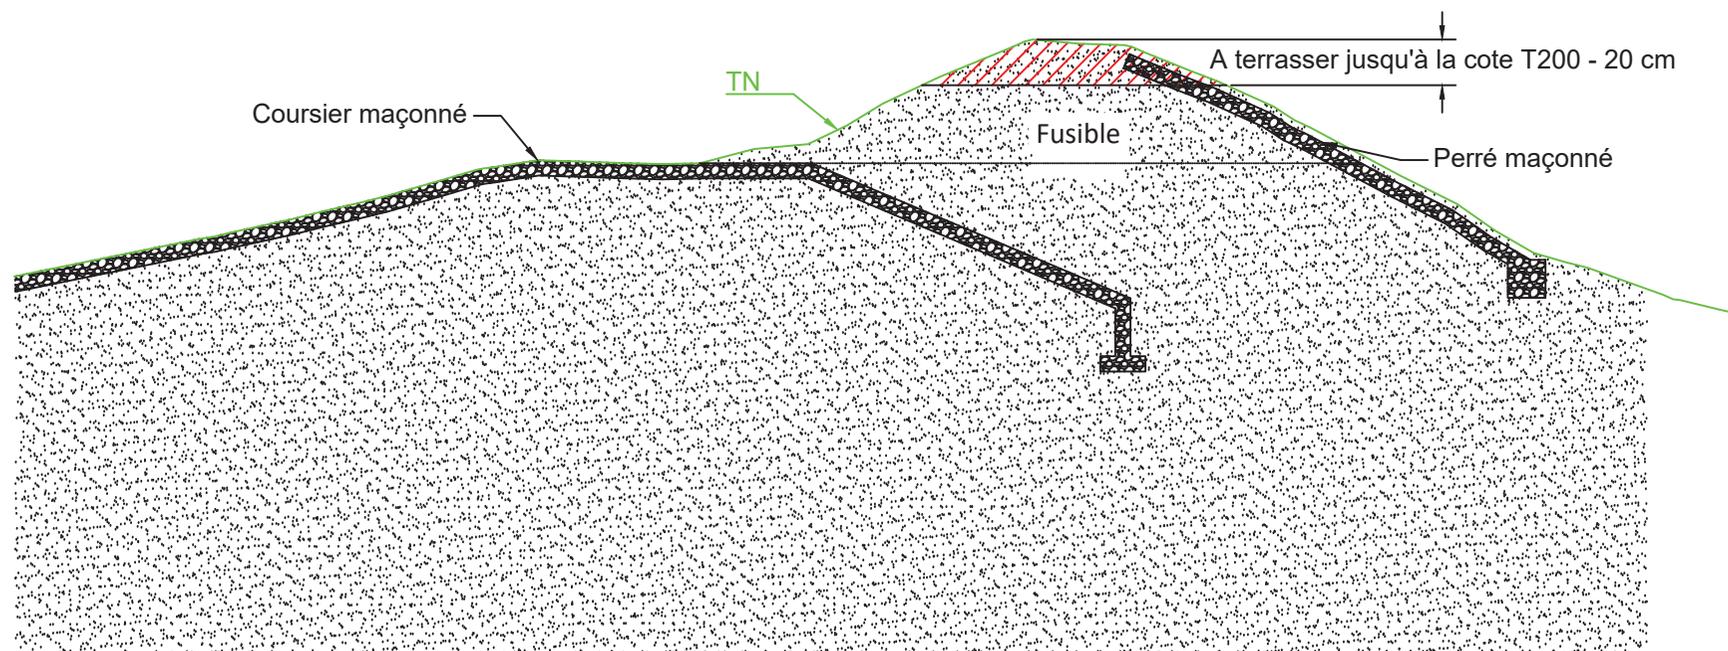
Opération 3 - Secteur Jargeau - Abaissement du fusible - Coupe type

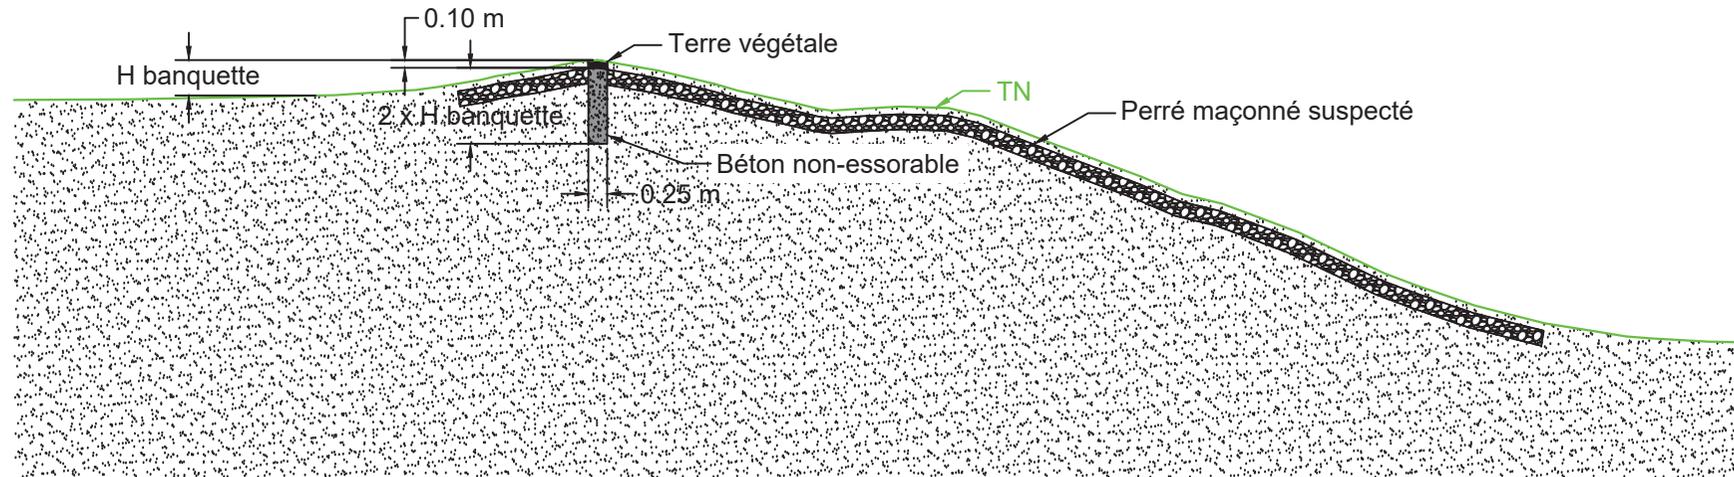
Opération 6 - Secteur Sigloy - Travaux de fiabilisation de la banquette coté Loire - Coupe type
