## 5.2.2. Opération 3 du PGF : Abaissement du fusible du déversoir de Jargeau

### 5.2.3. Opération 6 du PGF : Fiabilisation et uniformisation de la banquette coté Loire sur le secteur de Sigloy et Guilly, et fiabilisation à la surverse sur le secteur de Guilly

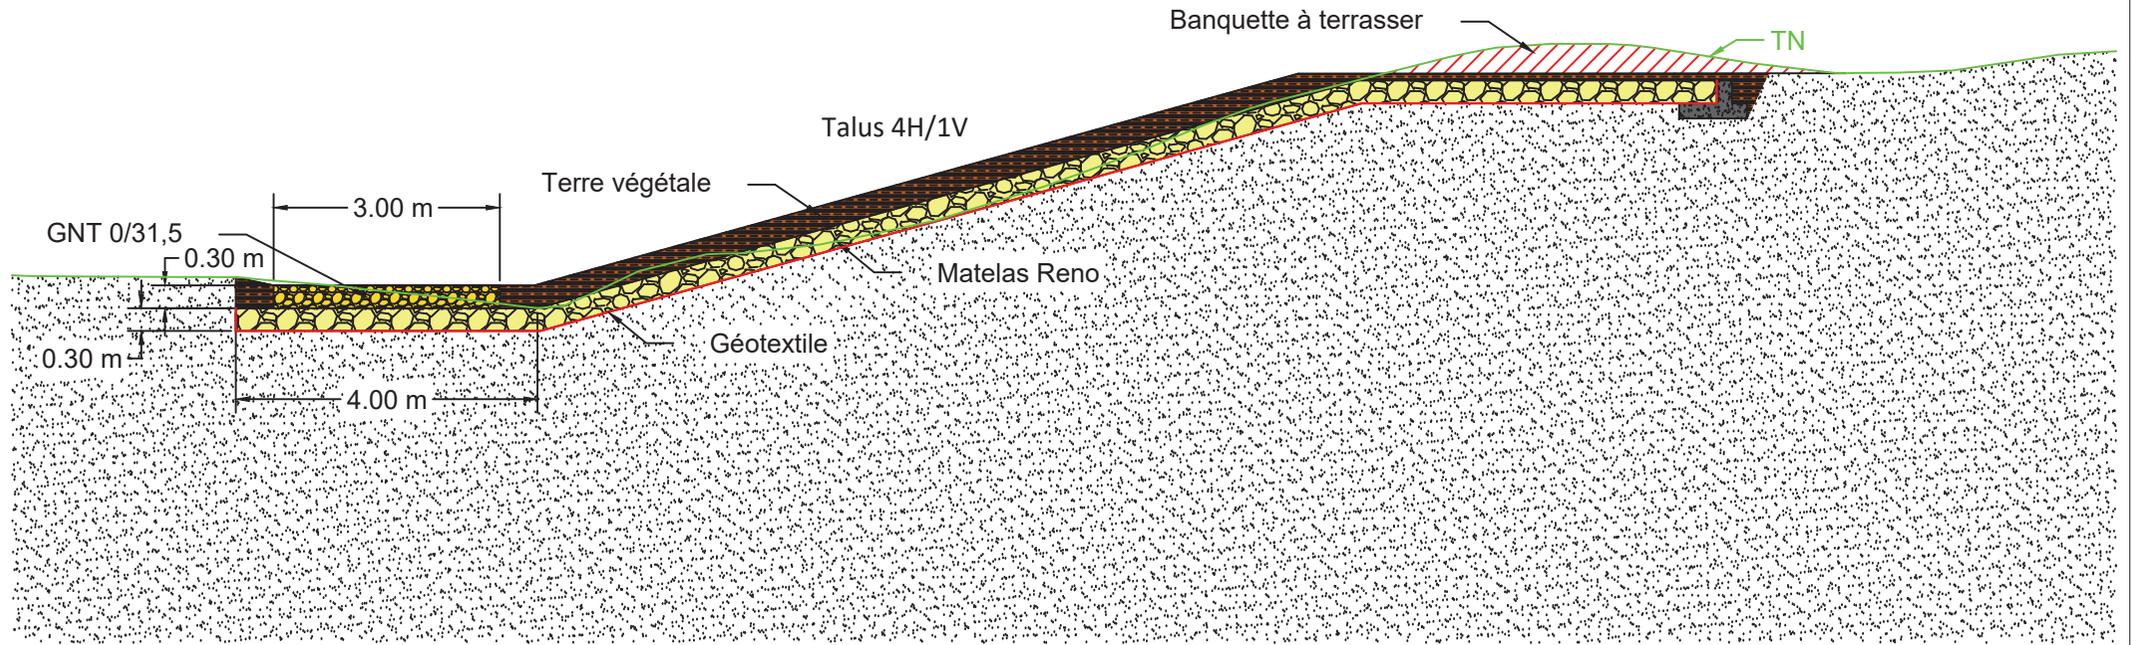
Opération 6 - Secteur Guilly - Travaux de fiabilisation à la surverse - Coupe type

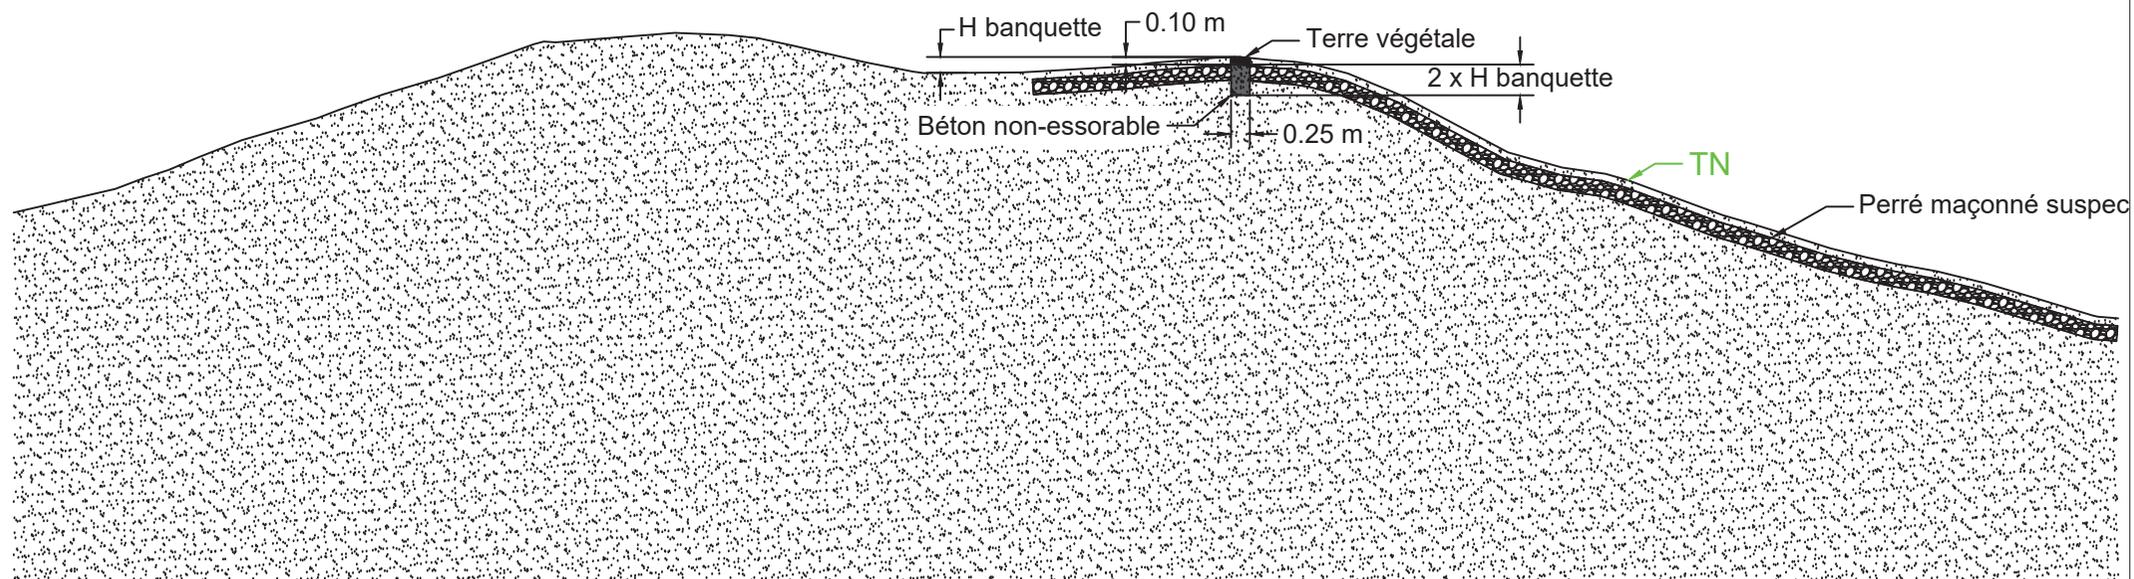
Opération 6 - Secteur Guilly - Travaux de fiabilisation de la banquette coté Val - Coupe type

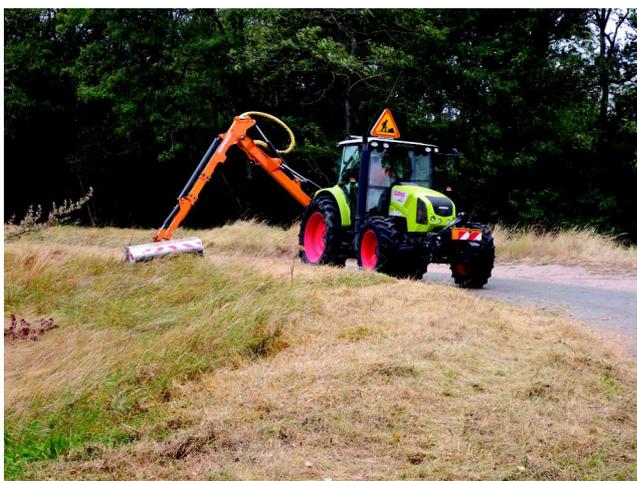
*Illustration 3: fauchage mécanique*

Le fauchage est réalisé en régie pour la majorité du linéaire à l'aide de tracteurs surbaissés et de tracteurs équipés de bras de fauchage.

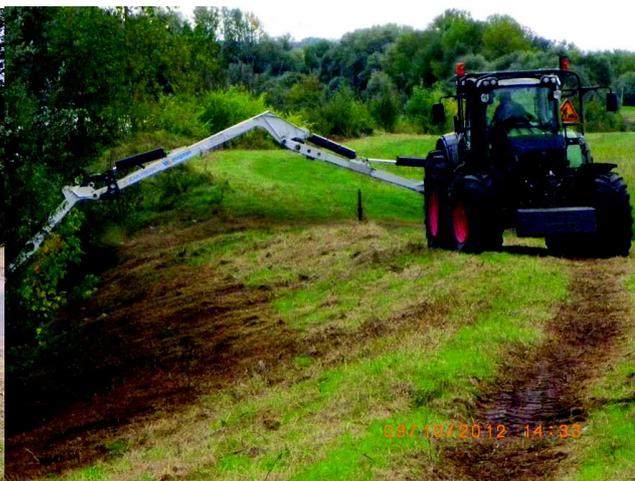
*Illustration 4: fauchage au grand bras*

Le fauchage des parties inaccessibles par les engins de fauchage du pôle Loire (pentes trop importantes ou portées des engins insuffisantes) est externalisée à l'entreprise titulaire du marché d'entretien du domaine public fluvial.

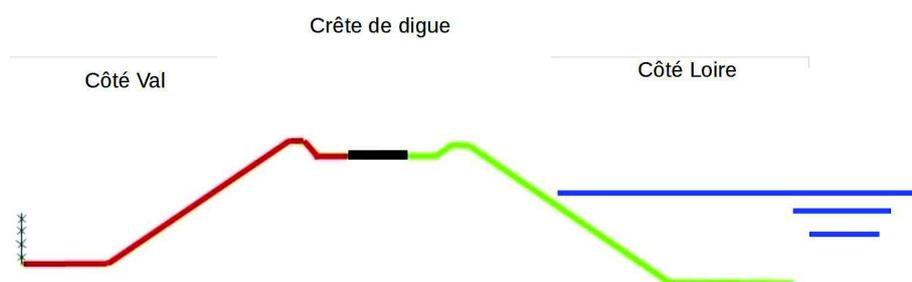
*Illustration 5: schéma de principe du fauchage d'une digue*

Ce calendrier de fauchage intègre une première période de fauchage des talus de digue côté val pour les systèmes d'endiguement qui concentrent le plus d'enjeux humains à l'échelle du département (val d'Orléans, de Bou, d'Ouzouer-sur-Loire et de Sully-sur-Loire). Cette période débute le 2 mai pour se terminer fin juin. Cette première partie de la campagne de fauchage doit **augmenter l'efficacité de la surveillance des digues** sur ces secteurs en cas de crue printanière et ainsi permettre d'identifier, notamment, d'éventuelles résurgences d'eau sur le talus de digue côté val.

Dans la continuité (à partir de juillet), les équipes du pôle Loire mettent en œuvre un fauchage classique (côté val et côté Loire) de l'ensemble des levées. Aussi, les systèmes d'endiguement du val d'Orléans, de Bou, d'Ouzouer-sur-Loire et de Sully-sur-Loire bénéficieront d'un deuxième fauchage du talus côté val à l'automne.

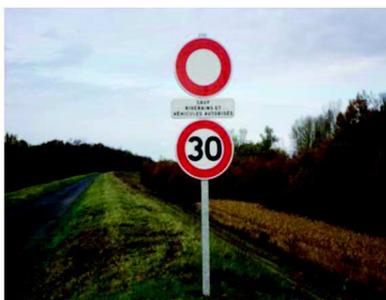
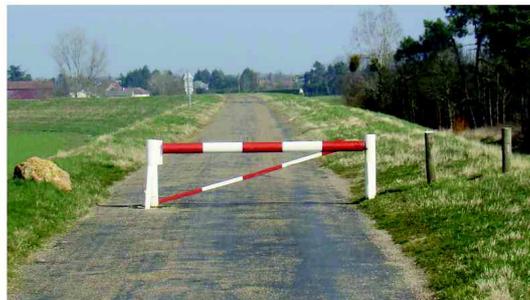
*Illustration 6: restrictions d'accès*

L'installation et l'entretien de ces dispositifs (barrières, panneaux, etc.) sont réalisés en régie par les agents du pôle Loire. Ils font l'objet d'inspections et relevés de désordre lors des différentes campagnes de surveillance ou dans le cadre de l'activité quotidienne des agents.

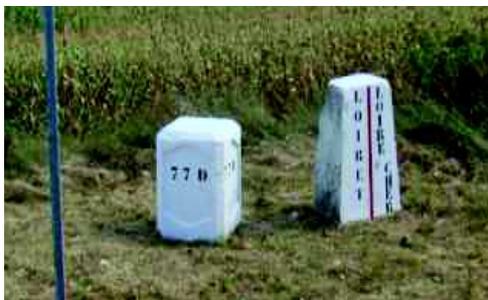
*Illustration 7: borne repère*

Les agents du pôle Loire assurent donc la surveillance, le nettoyage, le dégagement et la remise en peinture de ces bornes.
